**RÉSULTATS DES TESTS À LA FUMÉE  
 CCBVIR - COMMUNE DE L'ILE ROUSSE**
**AF  
 N° 00085**  
 (HY13 B001)

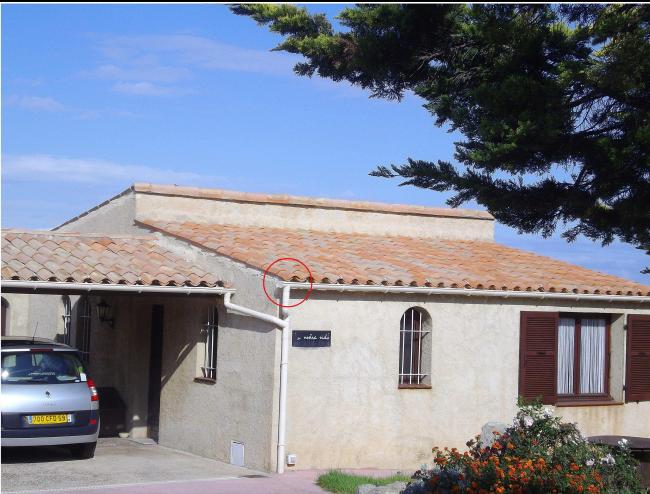
<b>CAMPAGNE</b> fumee equipe 2 <b>TYPE D'ANOMALIE</b> Gouttière <b>DOMAINE APPLICATION</b> Privé <b>SURFACE RACCORDEE</b> 48 m <sup>2</sup> <b>LOCALISATION</b> Adresse propriétaire : <b>Parcelle :</b> <b>REGARD D'INJECTION</b> <b>PROPOSITION DE TRAVAUX</b> Découpe de la descente de gouttière à sa base, obturation de la partie aval et déversement au sol

<b>RÉPONSE À LA FUMÉE</b>	<b>VALIDATION AU COLORANT</b>
<input checked="" type="checkbox"/> Rapide <input checked="" type="checkbox"/> Nette  <input type="checkbox"/> Différée <input type="checkbox"/> Diffuse	<input checked="" type="checkbox"/> Connection hydraulique avérée par traçage au colorant <input type="checkbox"/> Connection hydraulique invalidée par traçage au colorant
	<input type="checkbox"/> Pas de contrôle au colorant pratiqué ( élément inaccessible, propriétaire absent, prestation non prévue... )

<b>COMMENTAIRES</b>
Deux gouttières et la grille du garage raccordées!!
