**RÉSULTATS DES TESTS À LA FUMÉE
 CCBVIR - COMMUNE DE L'ILE ROUSSE**
**AF
 N° 00088**
 (HY13 B001)

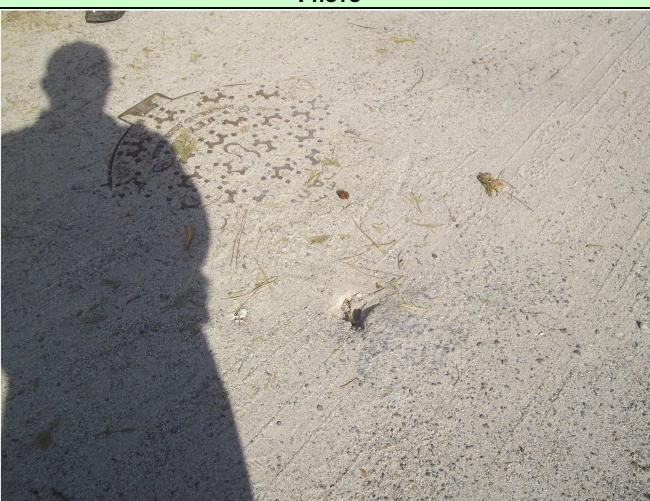
CAMPAGNE	fumee equipe 2
		TYPE D'ANOMALIE	Autre
		DOMAINE APPLICATION	Public
		SURFACE RACCORDEE	15 m ²
		LOCALISATION	Adresse propriétaire : Parcelle :
		REGARD D'INJECTION	
		PROPOSITION DE TRAVAUX	
		Etanchéification du défaut d'infiltration

RÉPONSE À LA FUMÉE		VALIDATION AU COLORANT	
<input checked="" type="checkbox"/> Rapide	<input checked="" type="checkbox"/> Nette	<input type="checkbox"/> Connection hydraulique avérée par traçage au colorant	<input type="checkbox"/> Connection hydraulique invalidée par traçage au colorant
<input type="checkbox"/> Différée	<input type="checkbox"/> Diffuse	<input checked="" type="checkbox"/> Pas de contrôle au colorant pratiqué (élément inaccessible, propriétaire absent, prestation non prévue...)	<input type="checkbox"/> Connection hydraulique invalidée par traçage au colorant

COMMENTAIRES	
Défaut d'étanchéité du regard. La surface de ruissellement intrusif est difficilement appréciable, l'estimation indiquée constitue un minimum.
