**RÉSULTATS DES TESTS À LA FUMÉE  
 CCBVIR - COMMUNE DE L'ILE ROUSSE**
**AF  
 N° 00089**  
 (HY13 B001)

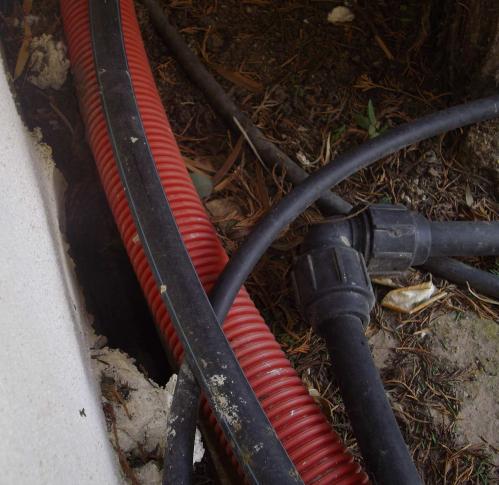
<b>CAMPAGNE</b> fumee equipe 2 <b>TYPE D'ANOMALIE</b> Boîte de branchement défectueuse <b>DOMAINE APPLICATION</b> Privé <b>SURFACE RACCORDÉE</b> 1 m <sup>2</sup> <b>LOCALISATION</b> Adresse propriétaire : Parcelle : <b>REGARD D'INJECTION</b>	
<b>PROPOSITION DE TRAVAUX</b> Etanchéification de la boîte de branchement

RÉPONSE À LA FUMÉE		VALIDATION AU COLORANT	
<input checked="" type="checkbox"/> Rapide	<input checked="" type="checkbox"/> Nette	<input type="checkbox"/> Connection hydraulique avérée par traçage au colorant	<input type="checkbox"/> Connection hydraulique invalidée par traçage au colorant
<input type="checkbox"/> Différée	<input type="checkbox"/> Diffuse	<input checked="" type="checkbox"/> Pas de contrôle au colorant pratiqué ( élément inaccessible, propriétaire absent, prestation non prévue...)	<input type="checkbox"/> Connection hydraulique invalidée par traçage au colorant

COMMENTAIRES	
La boîte de branchement n'est pas étanche. L'estimation de la surface collectée est à minima.
