## RÉSULTATS DES TESTS À LA FUMÉE CCBVIR - COMMUNE DE L'ÎLE ROUSSE

**AF**  
**N° 00091**  
 (HY13 B001)

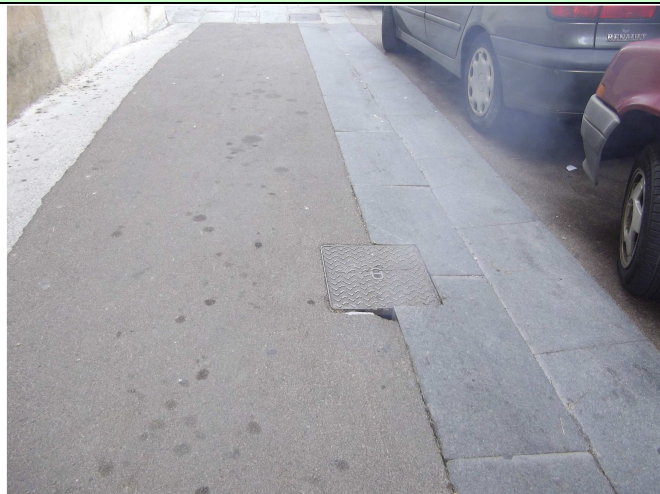
| PHOTO | DESCRIPTION |
|---|---|
| | <b>TYPE D'ANOMALIE</b> Autre |
| | <b>SURFACE RACCORDÉE</b> 30 m² |

| COMMENTAIRES |
|---|
| Défaut d'étanchéité du regard dans caniveau.<br>La surface de ruissellement intrusif est difficilement appréciable, l'estimation indiquée constitue un minimum. |

| PHOTO | DESCRIPTION |
|---|---|
| | <b>PROPOSITION DE TRAVAUX</b><br>Etanchéification du défaut d'infiltration |
