<h2>RÉSULTATS DES TESTS À LA FUMÉE</h2> <h3>CCBVIR - COMMUNE DE L'ÎLE ROUSSE</h3>	<p>AF N° 00094 (HY13 B001)</p>
--	---	---	--

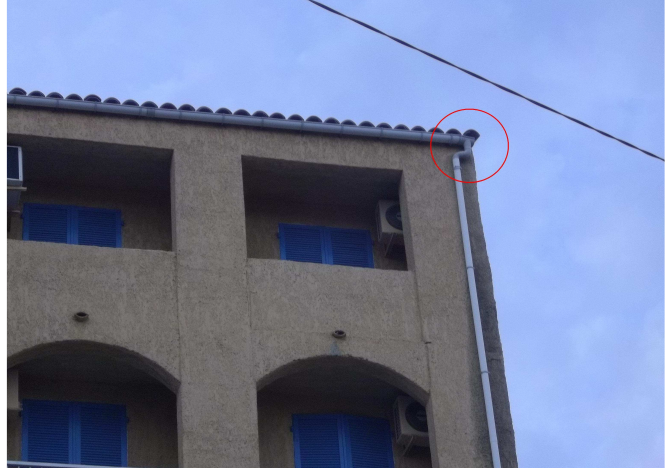
<table border="1"> <tr> <td>CAMPAGNE</td> <td>fumee equipe 2</td> </tr> </table>	CAMPAGNE	fumee equipe 2
	CAMPAGNE	fumee equipe 2	
	<table border="1"> <tr> <td>TYPE D'ANOMALIE</td> <td>Gouttière</td> </tr> </table>	TYPE D'ANOMALIE	Gouttière
	TYPE D'ANOMALIE	Gouttière	
	<table border="1"> <tr> <td>DOMAINE_APPLICATION</td> <td>Privé</td> </tr> </table>	DOMAINE_APPLICATION	Privé
	DOMAINE_APPLICATION	Privé	
<table border="1"> <tr> <td>SURFACE RACCORDÉE</td> <td>85 m²</td> </tr> </table>	SURFACE RACCORDÉE	85 m²	
SURFACE RACCORDÉE	85 m²		
<table border="1"> <tr> <td>LOCALISATION</td> <td>Adresse propriétaire : Hôtel Parcelle :</td> </tr> </table>	LOCALISATION	Adresse propriétaire : Hôtel Parcelle :	
LOCALISATION	Adresse propriétaire : Hôtel Parcelle :		
<table border="1"> <tr> <td>REGARD D'INJECTION</td> <td></td> </tr> </table>	REGARD D'INJECTION		
REGARD D'INJECTION			
<table border="1"> <tr> <td>PROPOSITION DE TRAVAUX</td> </tr> </table>		PROPOSITION DE TRAVAUX

RÉPONSE À LA FUMÉE	VALIDATION AU COLORANT
<input checked="" type="checkbox"/> Rapide <input checked="" type="checkbox"/> Nette <input type="checkbox"/> Différée <input type="checkbox"/> Diffuse	<div style="display: flex; justify-content: space-between;"> <div data-bbox="579 1052 997 1124"> <input type="checkbox"/> Pas de contrôle au colorant pratiqué (élément inaccessible, propriétaire absent, prestation non prévue...) </div> <div data-bbox="1019 985 1412 1097"> <input checked="" type="checkbox"/> Connection hydraulique avérée par traçage au colorant <input type="checkbox"/> Connection hydraulique invalidée par traçage au colorant </div> </div>

PROPOSITION DE TRAVAUX			
<p>Découpe de la descente de gouttière à sa base, obturation de la partie aval et déversement au sol</p>
