<h2 style="text-align: center;">RÉSULTATS DES TESTS À LA FUMÉE</h2> <h3 style="text-align: center;">CCBVIR - COMMUNE DE L'ÎLE ROUSSE</h3>	<p style="text-align: center;"><b>AF</b> <b>N° 00095</b> (HY13 B001)</p>
--	---	---	--

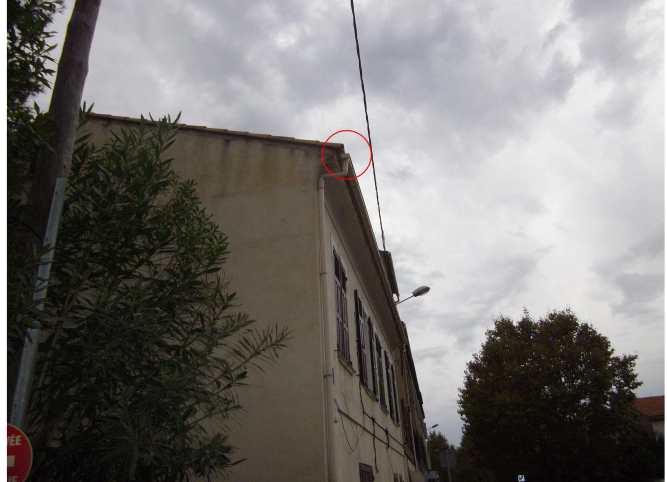
<table border="1"> <tr> <td>CAMPAGNE</td> <td>fumee equipe 2</td> </tr> </table>	CAMPAGNE	fumee equipe 2
	CAMPAGNE	fumee equipe 2	
	<table border="1"> <tr> <td>TYPE D'ANOMALIE</td> <td>Gouttière</td> </tr> </table>	TYPE D'ANOMALIE	Gouttière
	TYPE D'ANOMALIE	Gouttière	
	<table border="1"> <tr> <td>DOMAINE_APPLICATION</td> <td>Privé</td> </tr> </table>	DOMAINE_APPLICATION	Privé
	DOMAINE_APPLICATION	Privé	
	<table border="1"> <tr> <td>SURFACE RACCORDÉE</td> <td>50 m²</td> </tr> </table>	SURFACE RACCORDÉE	50 m²
SURFACE RACCORDÉE	50 m²		
<table border="1"> <tr> <td>LOCALISATION</td> <td>Adresse propriétaire : N°22, av. P. Doumer Parcelle :</td> </tr> </table>	LOCALISATION	Adresse propriétaire : N°22, av. P. Doumer Parcelle :	
LOCALISATION	Adresse propriétaire : N°22, av. P. Doumer Parcelle :		
<table border="1"> <tr> <td>REGARD D'INJECTION</td> <td></td> </tr> </table>	REGARD D'INJECTION

RÉPONSE À LA FUMÉE	VALIDATION AU COLORANT
<div> <input checked="" type="checkbox"/> Rapide           <input type="checkbox"/> Nette         </div> <div> <input type="checkbox"/> Différée           <input checked="" type="checkbox"/> Diffuse         </div>	<div> <input checked="" type="checkbox"/> Connection hydraulique avérée par traçage au colorant         </div> <div> <input type="checkbox"/> Pas de contrôle au colorant pratiqué            ( élément inaccessible, propriétaire absent, prestation non prévue...)         </div> <div> <input type="checkbox"/> Connection hydraulique invalidée par traçage au colorant         </div>

COMMENTAIRES
Une seule gouttière est raccordée

REGARD D'INJECTION			
<table border="1"> <tr> <th>PROPOSITION DE TRAVAUX</th> </tr> </table>		PROPOSITION DE TRAVAUX	
PROPOSITION DE TRAVAUX			
Découpe de la descente de gouttière à sa base, obturation de la partie aval et déversement au sol			
<div style="height: 60px;"></div>
