**RÉSULTATS DES TESTS À LA FUMÉE  
 CCBVIR - COMMUNE DE L'ILE ROUSSE**
**AF  
 N° 00096**  
 (HY13 B001)

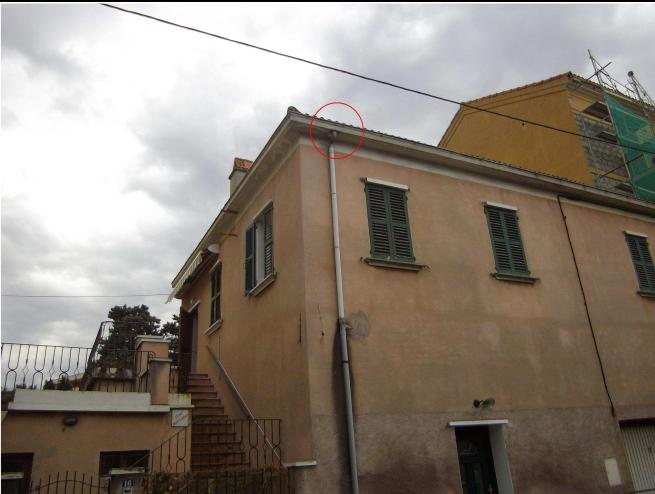
<b>CAMPAGNE</b> fumee equipe 2 <b>TYPE D'ANOMALIE</b> Gouttière <b>DOMAINE APPLICATION</b> Privé <b>SURFACE RACCORDÉE</b> 40 m <sup>2</sup> <b>LOCALISATION</b> Adresse propriétaire : N°16 Parcelle : <b>REGARD D'INJECTION</b> <b>PROPOSITION DE TRAVAUX</b> Découpe de la descente de gouttière à sa base, obturation de la partie aval et déversement au sol

RESPONSE À LA FUMÉE	VALIDATION AU COLORANT
<input checked="" type="checkbox"/> Rapide <input type="checkbox"/> Nette	<input checked="" type="checkbox"/> Connection hydraulique avérée par traçage au colorant
<input type="checkbox"/> Différée <input checked="" type="checkbox"/> Diffuse	<input type="checkbox"/> Pas de contrôle au colorant pratiqué (élément inaccessible, propriétaire absent, prestation non prévue...)
	<input type="checkbox"/> Connection hydraulique invalidée par traçage au colorant
