| <p>GINGER ENVIRONNEMENT & INFRASTRUCTURES Les Hauts de la Duranne - 370 rue R. Descartes - CS 90340 13799 Aix-en- Provence Cedex 3 04 42 99 27 27</p> | | <h2>RÉSULTATS DES TESTS À LA FUMÉE</h2> <h3>CCBVIR - COMMUNE DE L'ÎLE ROUSSE</h3> | <p>AF N° 00099 (HY13 B001)</p> |

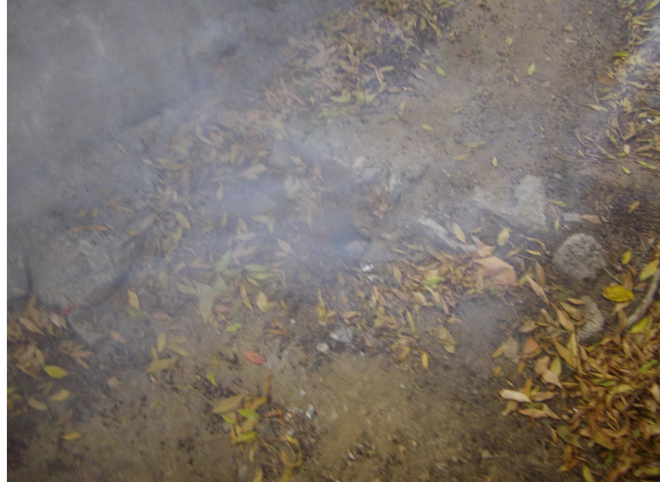
| PHOTO | DESCRIPTION | | |
|---|--|---|---|
| | <table border="1"> <tr> <td>TYPE D'ANOMALIE</td> <td>Autre</td> </tr> </table> | TYPE D'ANOMALIE | Autre |
| | <table border="1"> <tr> <td>SURFACE RACCORDÉE</td> <td>30 m²</td> </tr> </table> | SURFACE RACCORDÉE | 30 m² |
| <table border="1"> <tr> <td>LOCALISATION</td> <td>Adresse propriétaire : Av. P.Doumer Parcelle :</td> </tr> </table> | LOCALISATION | Adresse propriétaire : Av. P.Doumer Parcelle : | |

| COMMENTAIRES |
|--|
| Défaut d'étanchéité du regard. La surface de ruissellement intrusif est difficilement appréciable, l'estimation indiquée constitue un minimum. |

| PHOTO | DESCRIPTION | | |
|---|--|---|---|
| <table border="1"> <tr> <td>Etanchéification du défaut d'infiltration</td> </tr> </table> | | Etanchéification du défaut d'infiltration | |
