<h2>RÉSULTATS DES TESTS À LA FUMÉE</h2> <h3>CCBVIR - COMMUNE DE MONTICELLO</h3>	<h2 style="color: red;">AF</h2> <h2 style="color: red;">N° 00039</h2> <p>(HY13 B001)</p>
--	---	---	--

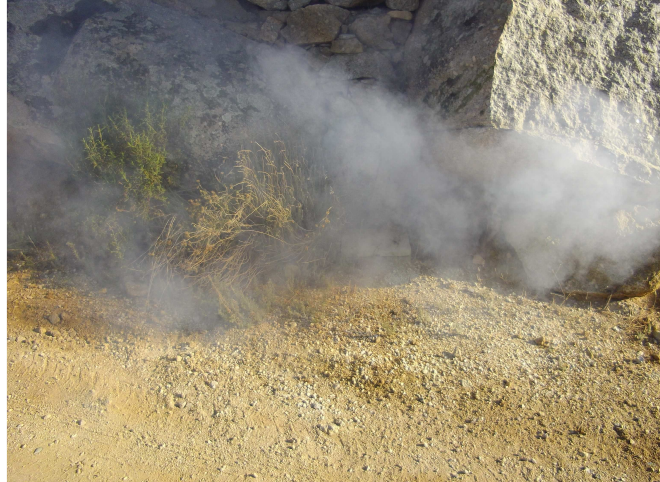
<table border="1"> <tr> <td>CAMPAGNE</td><td>fumee equipe 2</td></tr> </table>	CAMPAGNE	fumee equipe 2
	CAMPAGNE	fumee equipe 2	
	<table border="1"> <tr> <td>TYPE D'ANOMALIE</td><td>Boîte de branchement défectueuse</td></tr> </table>	TYPE D'ANOMALIE	Boîte de branchement défectueuse
	TYPE D'ANOMALIE	Boîte de branchement défectueuse	
	<table border="1"> <tr> <td>DOMAINE_APPLICATION</td><td>Privé</td></tr> </table>	DOMAINE_APPLICATION	Privé
	DOMAINE_APPLICATION	Privé	
	<table border="1"> <tr> <td>SURFACE RACCORDÉE</td><td>10 m²</td></tr> </table>	SURFACE RACCORDÉE	10 m²
SURFACE RACCORDÉE	10 m²		
<table border="1"> <tr> <td>LOCALISATION</td><td>Adresse propriétaire : Parcelle :</td></tr> </table>	LOCALISATION	Adresse propriétaire : Parcelle :	
LOCALISATION	Adresse propriétaire : Parcelle :		
<table border="1"> <tr> <td>REGARD D'INJECTION</td><td></td></tr> </table>	REGARD D'INJECTION

RÉPONSE À LA FUMÉE	VALIDATION AU COLORANT	
<input checked="" type="checkbox"/> Rapide <input checked="" type="checkbox"/> Nette <input type="checkbox"/> Différée <input type="checkbox"/> Diffuse	<input checked="" type="checkbox"/> Pas de contrôle au colorant pratiqué (élément inaccessible, propriétaire absent, prestation non prévue...)	<input type="checkbox"/> Connection hydraulique avérée par traçage au colorant <input type="checkbox"/> Connection hydraulique invalidée par traçage au colorant

COMMENTAIRES
La boite de branchement n'est pas étanche. L'estimation de la surface collectée est a minima.

REGARD D'INJECTION			
<table border="1"> <tr> <td>PROPOSITION DE TRAVAUX</td></tr> </table>		PROPOSITION DE TRAVAUX	
PROPOSITION DE TRAVAUX			
Remise en conformité de la boite de branchement inversée			
<div style="height: 80px;"></div>
