<h2 style="text-align: center;">RÉSULTATS DES TESTS À LA FUMÉE</h2> <h3 style="text-align: center;">CCBVIR - COMMUNE DE MONTICELLO</h3>	<p style="text-align: center;"><b>AF</b> <b>N° 00042</b> (HY13 B001)</p>
---	---	---	--

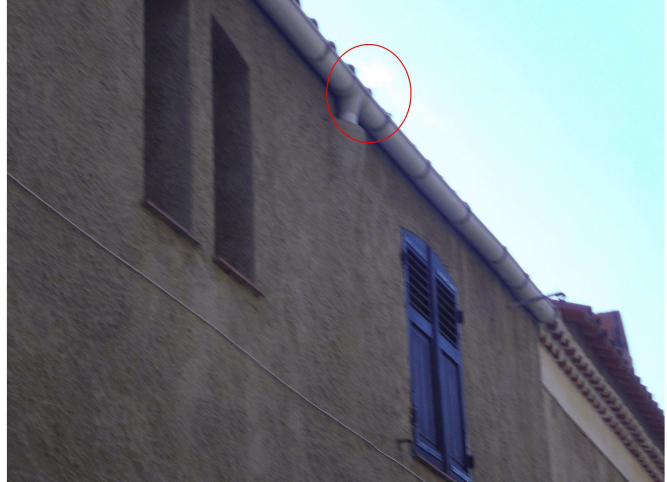
<table border="1"> <tr> <td>CAMPAGNE</td><td>fumee equipe 2</td></tr> </table>	CAMPAGNE	fumee equipe 2
	CAMPAGNE	fumee equipe 2	
	<table border="1"> <tr> <td>TYPE D'ANOMALIE</td><td>Gouttière</td></tr> </table>	TYPE D'ANOMALIE	Gouttière
	TYPE D'ANOMALIE	Gouttière	
	<table border="1"> <tr> <td>DOMAINE_APPLICATION</td><td>Privé</td></tr> </table>	DOMAINE_APPLICATION	Privé
	DOMAINE_APPLICATION	Privé	
	<table border="1"> <tr> <td>SURFACE RACCORDÉE</td><td>90 m²</td></tr> </table>	SURFACE RACCORDÉE	90 m²
SURFACE RACCORDÉE	90 m²		
<table border="1"> <tr> <td>LOCALISATION</td><td>Adresse propriétaire : Parcelle :</td></tr> </table>	LOCALISATION	Adresse propriétaire : Parcelle :	
LOCALISATION	Adresse propriétaire : Parcelle :		
<table border="1"> <tr> <td>REGARD D'INJECTION</td><td></td></tr> </table>	REGARD D'INJECTION		
REGARD D'INJECTION			
<table border="1"> <tr> <th colspan="2">PROPOSITION DE TRAVAUX</th></tr> </table>		PROPOSITION DE TRAVAUX

RÉPONSE À LA FUMÉE	VALIDATION AU COLORANT
<div> <input checked="" type="checkbox"/> Rapide <input checked="" type="checkbox"/> Nette </div> <div> <input type="checkbox"/> Différée <input type="checkbox"/> Diffuse </div>	<div> <input checked="" type="checkbox"/> Connection hydraulique avérée par traçage au colorant </div> <div> <input type="checkbox"/> Pas de contrôle au colorant pratiqué (élément inaccessible, propriétaire absent, prestation non prévue...) </div> <div> <input type="checkbox"/> Connection hydraulique invalidée par traçage au colorant </div>

COMMENTAIRES
Une seule gouttière est raccordée

PROPOSITION DE TRAVAUX			
Reprise du raccordement de la gouttière sur le réseau d'assainissement pluvial existant à proximité
