<h2 style="text-align: center;">RÉSULTATS DES TESTS À LA FUMÉE</h2> <h3 style="text-align: center;">CCBVIR - COMMUNE DE MONTICELLO</h3>	<p style="text-align: center;">AF N° 00046 (HY13 B001)</p>
---	---	---	--

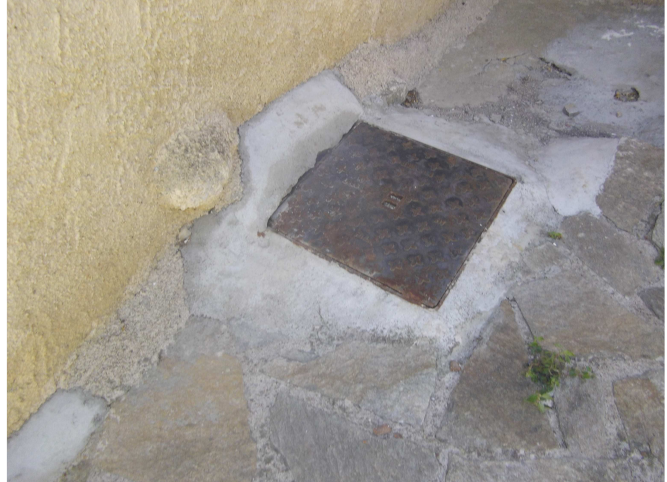
<table border="1"> <tr> <td>CAMPAGNE</td> <td>fumee equipe 2</td> </tr> </table>	CAMPAGNE	fumee equipe 2				
	CAMPAGNE	fumee equipe 2					
	<table border="1"> <tr> <td>TYPE D'ANOMALIE</td> <td>Boîte de branchement défectueuse</td> </tr> </table>	TYPE D'ANOMALIE	Boîte de branchement défectueuse				
	TYPE D'ANOMALIE	Boîte de branchement défectueuse					
	<table border="1"> <tr> <td>DOMAINE_APPLICATION</td> <td>Privé</td> </tr> </table>	DOMAINE_APPLICATION	Privé				
	DOMAINE_APPLICATION	Privé					
	<table border="1"> <tr> <td>SURFACE RACCORDÉE</td> <td>10 m²</td> </tr> </table>	SURFACE RACCORDÉE	10 m²				
SURFACE RACCORDÉE	10 m²						
<table border="1"> <tr> <td>LOCALISATION</td> <td>Adresse propriétaire : Parcelle :</td> </tr> </table>	LOCALISATION	Adresse propriétaire : Parcelle :					
LOCALISATION	Adresse propriétaire : Parcelle :						
<table border="1"> <tr> <td>REGARD D'INJECTION</td> <td></td> </tr> </table>	REGARD D'INJECTION

COMMENTAIRES
<p>La boîte de branchement n'est pas étanche. L'estimation de la surface collectée est a minima.</p>

REGARD D'INJECTION							
<table border="1"> <tr> <th colspan="2">PROPOSITION DE TRAVAUX</th></tr> <tr> <td colspan="2">Remise en conformité de la boîte de branchement inversée</td></tr> <tr> <td colspan="2" style="height: 100px;"></td></tr> </table>		PROPOSITION DE TRAVAUX		Remise en conformité de la boîte de branchement inversée			
PROPOSITION DE TRAVAUX							
Remise en conformité de la boîte de branchement inversée
