<p>GINGER ENVIRONNEMENT & INFRASTRUCTURES Les Hauts de la Duranne - 370 rue R. Descartes - CS 90340 13799 Aix-en-Provence Cedex 3 04 42 99 27 27</p>

<h2 style="text-align: center;">RÉSULTATS DES TESTS À LA FUMÉE</h2> <h3 style="text-align: center;">CCBVIR - COMMUNE DE MONTICELLO</h3>	<p style="text-align: center;">AF N° 00047 (HY13 B001)</p>
---	---	---	--

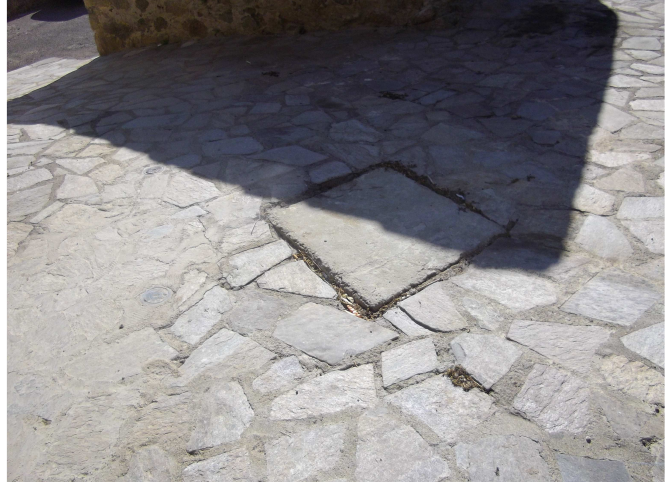
<table border="1"> <tr> <td>CAMPAGNE</td> <td>fumee equipe 2</td> </tr> </table>	CAMPAGNE	fumee equipe 2	
	CAMPAGNE	fumee equipe 2		
	<table border="1"> <tr> <td>TYPE D'ANOMALIE</td> <td>Virole de regard non étanche</td> </tr> </table>	TYPE D'ANOMALIE	Virole de regard non étanche	
	TYPE D'ANOMALIE	Virole de regard non étanche		
	<table border="1"> <tr> <td>DOMAINE_APPLICATION</td> <td>Public</td> </tr> </table>	DOMAINE_APPLICATION	Public	
	DOMAINE_APPLICATION	Public		
	<table border="1"> <tr> <td>SURFACE RACCORDÉE</td> <td>20 m²</td> </tr> </table>	SURFACE RACCORDÉE	20 m²	
SURFACE RACCORDÉE	20 m²			
<table border="1"> <tr> <td>LOCALISATION</td> <td>Adresse propriétaire : Parcelle :</td> </tr> </table>	LOCALISATION	Adresse propriétaire : Parcelle :		
LOCALISATION	Adresse propriétaire : Parcelle :			
<table border="1"> <tr> <td>REGARD D'INJECTION</td> <td></td> </tr> </table>	REGARD D'INJECTION

COMMENTAIRES
Défaut d'étanchéité du regard. La surface de ruissellement intrusif est difficilement appréciable, l'estimation indiquée constitue un minimum.

REGARD D'INJECTION				
<table border="1"> <tr> <th data-bbox="879 642 1445 667">PROPOSITION DE TRAVAUX</th> </tr> <tr> <td data-bbox="879 667 1445 696">Etanchéification du défaut d'infiltration</td> </tr> <tr> <td data-bbox="879 696 1445 938" style="height: 80px;"></td> </tr> </table>		PROPOSITION DE TRAVAUX	Etanchéification du défaut d'infiltration	
PROPOSITION DE TRAVAUX				
Etanchéification du défaut d'infiltration
