<h2 style="text-align: center;">RÉSULTATS DES TESTS À LA FUMÉE</h2> <h3 style="text-align: center;">CCBVIR - COMMUNE DE MONTICELLO</h3>	<p style="text-align: center;"><b>AF</b> <b>N° 00052</b> (HY13 B001)</p>
--	---	---	--

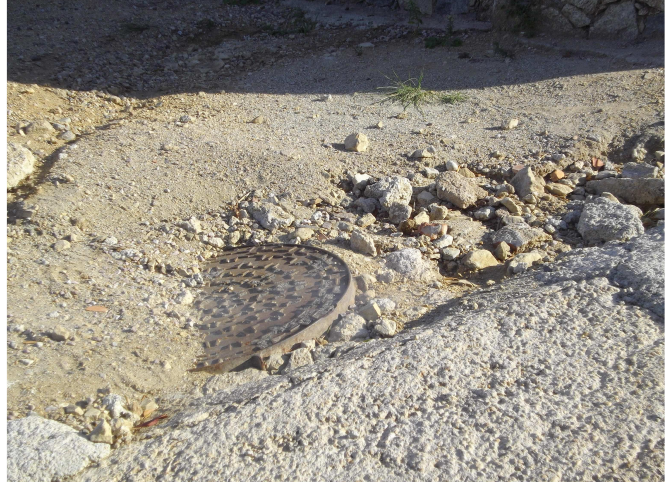
<table border="1"> <tr> <td>CAMPAGNE</td> <td>fumee equipe 2</td> </tr> </table>	CAMPAGNE	fumee equipe 2
	CAMPAGNE	fumee equipe 2	
	<table border="1"> <tr> <td>TYPE D'ANOMALIE</td> <td>Virole de regard non étanche</td> </tr> </table>	TYPE D'ANOMALIE	Virole de regard non étanche
	TYPE D'ANOMALIE	Virole de regard non étanche	
	<table border="1"> <tr> <td>DOMAINE_APPLICATION</td> <td>Public</td> </tr> </table>	DOMAINE_APPLICATION	Public
	DOMAINE_APPLICATION	Public	
	<table border="1"> <tr> <td>SURFACE RACCORDÉE</td> <td>20 m²</td> </tr> </table>	SURFACE RACCORDÉE	20 m²
SURFACE RACCORDÉE	20 m²		
<table border="1"> <tr> <td>LOCALISATION</td> <td>Adresse propriétaire : Parcelle :</td> </tr> </table>	LOCALISATION	Adresse propriétaire : Parcelle :	
LOCALISATION	Adresse propriétaire : Parcelle :		
<table border="1"> <tr> <td>REGARD D'INJECTION</td> <td></td> </tr> </table>	REGARD D'INJECTION

COMMENTAIRES
<p>Défaut d'étanchéité du regard. La surface de ruissellement intrusif est difficilement appréciable, l'estimation indiquée constitue un minimum.</p>

REGARD D'INJECTION			
<table border="1"> <tr> <td>PROPOSITION DE TRAVAUX</td> <td></td> </tr> </table>	PROPOSITION DE TRAVAUX		
PROPOSITION DE TRAVAUX			
<p>Etanchéification du défaut d'infiltration</p>
