<h2 style="text-align: center;">RÉSULTATS DES TESTS À LA FUMÉE CCBVIR - COMMUNE DE MONTICELLO</h2>	<p style="text-align: center;">AF N° 00053 (HY13 B001)</p>
--	---	--	--

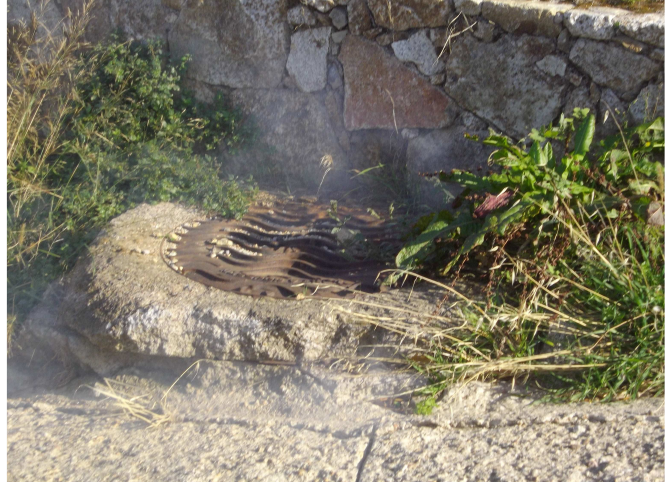
<table border="1"> <tr> <td>CAMPAGNE</td> <td>fumee equipe 2</td> </tr> </table>	CAMPAGNE	fumee equipe 2
	CAMPAGNE	fumee equipe 2	
	<table border="1"> <tr> <td>TYPE D'ANOMALIE</td> <td>Virole de regard non étanche</td> </tr> </table>	TYPE D'ANOMALIE	Virole de regard non étanche
	TYPE D'ANOMALIE	Virole de regard non étanche	
	<table border="1"> <tr> <td>DOMAINE_APPLICATION</td> <td>Public</td> </tr> </table>	DOMAINE_APPLICATION	Public
	DOMAINE_APPLICATION	Public	
	<table border="1"> <tr> <td>SURFACE RACCORDÉE</td> <td>20 m²</td> </tr> </table>	SURFACE RACCORDÉE	20 m²
SURFACE RACCORDÉE	20 m²		
<table border="1"> <tr> <td>LOCALISATION</td> <td>Adresse propriétaire : Parcelle :</td> </tr> </table>	LOCALISATION	Adresse propriétaire : Parcelle :	
LOCALISATION	Adresse propriétaire : Parcelle :		
<table border="1"> <tr> <td>REGARD D'INJECTION</td> <td></td> </tr> </table>	REGARD D'INJECTION

COMMENTAIRES
<p>Défaut d'étanchéité du regard. La surface de ruissellement intrusif est difficilement appréciable, l'estimation indiquée constitue un minimum.</p>

REGARD D'INJECTION			
<table border="1"> <tr> <td colspan="2">PROPOSITION DE TRAVAUX</td> </tr> </table>	PROPOSITION DE TRAVAUX		
PROPOSITION DE TRAVAUX			
<p>Etanchéification du défaut d'infiltration</p>
