<h2>RÉSULTATS DES TESTS À LA FUMÉE</h2> <h3>CCBVIR - COMMUNE DE MONTICELLO</h3>	<h2 style="color: red;">AF</h2> <h2 style="color: red;">N° 00064</h2> <p>(HY13 B001)</p>
--	---	---	--

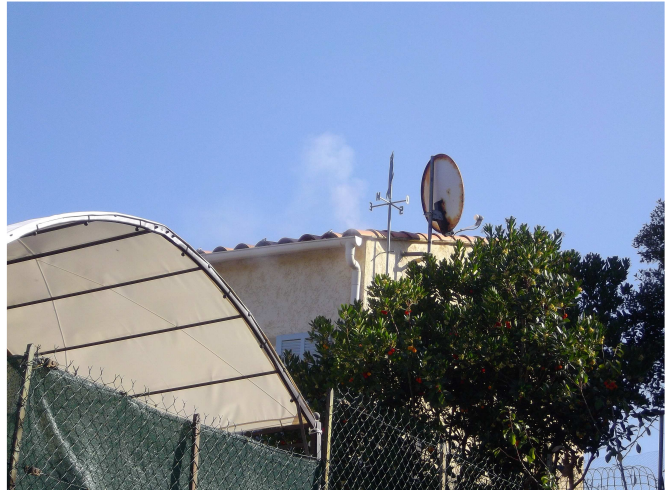
<table border="1"> <tr> <td>CAMPAGNE</td> <td>fumee equipe 2</td> </tr> </table>	CAMPAGNE	fumee equipe 2
	CAMPAGNE	fumee equipe 2	
	<table border="1"> <tr> <td>TYPE D'ANOMALIE</td> <td>Gouttière</td> </tr> </table>	TYPE D'ANOMALIE	Gouttière
	TYPE D'ANOMALIE	Gouttière	
	<table border="1"> <tr> <td>DOMAINE_APPLICATION</td> <td>Public</td> </tr> </table>	DOMAINE_APPLICATION	Public
	DOMAINE_APPLICATION	Public	
	<table border="1"> <tr> <td>SURFACE RACCORDÉE</td> <td>20 m²</td> </tr> </table>	SURFACE RACCORDÉE	20 m²
SURFACE RACCORDÉE	20 m²		
<table border="1"> <tr> <td>LOCALISATION</td> <td>Adresse propriétaire : Parcelle :</td> </tr> </table>	LOCALISATION	Adresse propriétaire : Parcelle :	
LOCALISATION	Adresse propriétaire : Parcelle :		
<table border="1"> <tr> <td>REGARD D'INJECTION</td> <td></td> </tr> </table>	REGARD D'INJECTION		
REGARD D'INJECTION			
<table border="1"> <tr> <td>PROPOSITION DE TRAVAUX</td> </tr> <tr> <td>Découpe de la descente de gouttière à sa base, obturation de la partie aval et déversement au sol</td> </tr> </table>		PROPOSITION DE TRAVAUX	Découpe de la descente de gouttière à sa base, obturation de la partie aval et déversement au sol

RÉPONSE À LA FUMÉE	VALIDATION AU COLORANT	
<input checked="" type="checkbox"/> Rapide	<input checked="" type="checkbox"/> Nette	
<input type="checkbox"/> Différée	<input type="checkbox"/> Diffuse	<input type="checkbox"/> Connection hydraulique avérée par traçage au colorant
<input checked="" type="checkbox"/> Pas de contrôle au colorant pratiqué (élément inaccessible, propriétaire absent, prestation non prévue...)		<input type="checkbox"/> Connection hydraulique invalidée par traçage au colorant

COMMENTAIRES
Une seule gouttière est raccordée

PROPOSITION DE TRAVAUX			
Découpe de la descente de gouttière à sa base, obturation de la partie aval et déversement au sol
