<h2 style="text-align: center;">RÉSULTATS DES TESTS À LA FUMÉE CCBVIR - COMMUNE DE MONTICELLO</h2>	<p style="text-align: center;">AF N° 00065 (HY13 B001)</p>
--	---	--	--

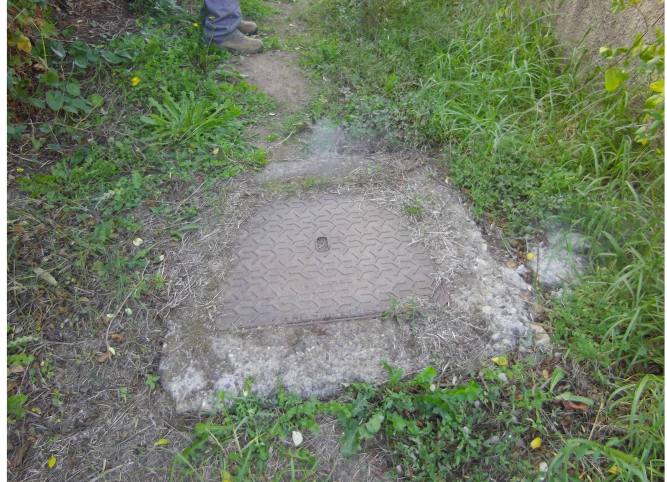
<table border="1"> <tr> <td>CAMPAGNE</td> <td>fumee equipe 2</td> </tr> </table>	CAMPAGNE	fumee equipe 2
	CAMPAGNE	fumee equipe 2	
	<table border="1"> <tr> <td>TYPE D'ANOMALIE</td> <td>Virole de regard non étanche</td> </tr> </table>	TYPE D'ANOMALIE	Virole de regard non étanche
	TYPE D'ANOMALIE	Virole de regard non étanche	
	<table border="1"> <tr> <td>DOMAINE_APPLICATION</td> <td>Public</td> </tr> </table>	DOMAINE_APPLICATION	Public
	DOMAINE_APPLICATION	Public	
	<table border="1"> <tr> <td>SURFACE RACCORDÉE</td> <td>10 m²</td> </tr> </table>	SURFACE RACCORDÉE	10 m²
SURFACE RACCORDÉE	10 m²		
<table border="1"> <tr> <td>LOCALISATION</td> <td>Adresse propriétaire : Parcelle :</td> </tr> </table>	LOCALISATION	Adresse propriétaire : Parcelle :	
LOCALISATION	Adresse propriétaire : Parcelle :		
<table border="1"> <tr> <td>REGARD D'INJECTION</td> <td></td> </tr> </table>	REGARD D'INJECTION

COMMENTAIRES
<p>Défaut d'étanchéité du regard. La surface de ruissellement intrusif est difficilement appréciable, l'estimation indiquée constitue un minimum.</p>

REGARD D'INJECTION			
<table border="1"> <tr> <td>PROPOSITION DE TRAVAUX</td> <td></td> </tr> </table>	PROPOSITION DE TRAVAUX		
PROPOSITION DE TRAVAUX			
<p>Etanchéification du défaut d'infiltration</p>
