| <p><b>GINGER</b><br/>ENVIRONNEMENT &amp; INFRASTRUCTURES<br/>Les Hauts de la Duranne<br/>- 370 rue R. Descartes -<br/>CS 90340<br/>13799 Aix-en- Provence<br/>Cedex 3<br/>04 42 99 27 27</p> | | <h2 style="text-align: center;">RÉSULTATS DES TESTS À LA FUMÉE</h2> <h3 style="text-align: center;">CCBVIR - COMMUNE DE MONTICELLO</h3> | <p style="text-align: center;"><b>AF</b><br/><b>N° 00066</b><br/>(HY13 B001)</p> |

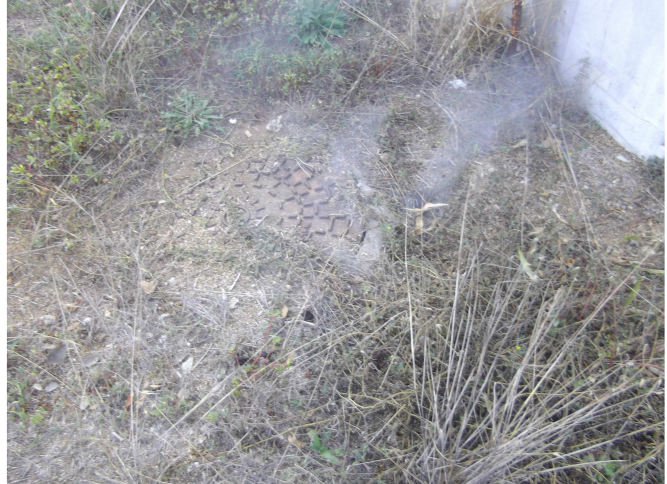
| PHOTO | DESCRIPTION | | |
|---|---|---|---|
| | <table border="1"> <tr> <td><b>TYPE D'ANOMALIE</b></td> <td>Autre</td> </tr> </table> | <b>TYPE D'ANOMALIE</b> | Autre |
| | <table border="1"> <tr> <td><b>SURFACE RACCORDÉE</b></td> <td>10 m²</td> </tr> </table> | <b>SURFACE RACCORDÉE</b> | 10 m² |

| RÉPONSE À LA FUMÉE | VALIDATION AU COLORANT | |
|---|---|---|
| <input checked="" type="checkbox"/> Rapide <input checked="" type="checkbox"/> Nette | | <input type="checkbox"/> Connection hydraulique avérée par traçage au colorant |

| COMMENTAIRES |
|---|
| <p>Perforation de la voirie<br/>La surface de ruissellement intrusif est difficilement appréciable, l'estimation indiquée constitue un minimum.</p> |

| PHOTO | DESCRIPTION | | |
|---|---|---|---|
| <p>Etanchéification du défaut d'infiltration</p> | | | |
