<h2 style="text-align: center;">RÉSULTATS DES TESTS À LA FUMÉE</h2> <h3 style="text-align: center;">CCBVIR - COMMUNE DE SANTA REPARATA</h3> <h3 style="text-align: center;">DI BALAGNA</h3>	<p style="text-align: center;"><b>AF</b> <b>N° 00002</b> (HY13 B001)</p>
--	---	---	--

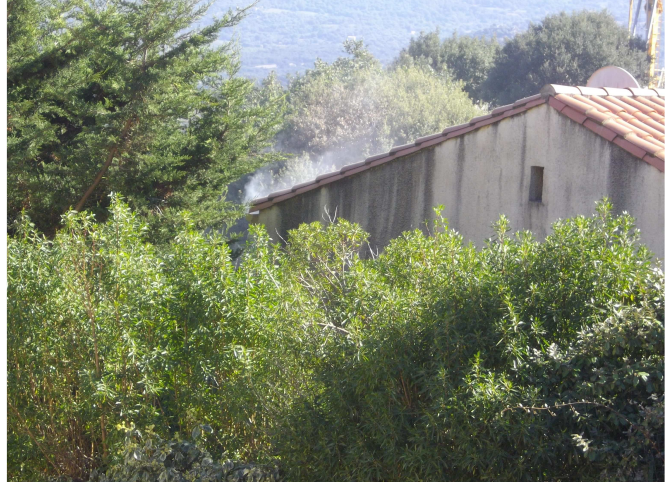
<table border="1"> <tr> <td>CAMPAGNE</td> <td>fumee equipe 2</td> </tr> </table>	CAMPAGNE	fumee equipe 2
	CAMPAGNE	fumee equipe 2	
	<table border="1"> <tr> <td>TYPE D'ANOMALIE</td> <td>Gouttière</td> </tr> </table>	TYPE D'ANOMALIE	Gouttière
	TYPE D'ANOMALIE	Gouttière	
	<table border="1"> <tr> <td>DOMAINE_APPLICATION</td> <td>Privé</td> </tr> </table>	DOMAINE_APPLICATION	Privé
	DOMAINE_APPLICATION	Privé	
	<table border="1"> <tr> <td>SURFACE RACCORDÉE</td> <td>30 m²</td> </tr> </table>	SURFACE RACCORDÉE	30 m²
SURFACE RACCORDÉE	30 m²		
<table border="1"> <tr> <td>LOCALISATION</td> <td>Adresse propriétaire : Parcelle :</td> </tr> </table>	LOCALISATION	Adresse propriétaire : Parcelle :	
LOCALISATION	Adresse propriétaire : Parcelle :		
<table border="1"> <tr> <td>REGARD D'INJECTION</td> <td></td> </tr> </table>	REGARD D'INJECTION		
REGARD D'INJECTION			
<table border="1"> <tr> <td colspan="2">PROPOSITION DE TRAVAUX</td> </tr> </table>	PROPOSITION DE TRAVAUX

RÉPONSE À LA FUMÉE	VALIDATION AU COLORANT
<div style="display: flex; justify-content: space-between;"> <div> <input checked="" type="checkbox"/> Rapide   <input type="checkbox"/> Différée         </div> <div> <input checked="" type="checkbox"/> Nette   <input type="checkbox"/> Diffuse         </div> </div>	<div style="display: flex; justify-content: space-between;"> <div> <input type="checkbox"/> Pas de contrôle au colorant pratiqué ( élément inaccessible, propriétaire absent, prestation non prévue...)         </div> <div> <input checked="" type="checkbox"/> Connection hydraulique avérée par traçage au colorant   <input type="checkbox"/> Connection hydraulique invalidée par traçage au colorant         </div> </div>

COMMENTAIRES
Une seule gouttière est raccordée

PROPOSITION DE TRAVAUX			
Découpe de la descente de gouttière à sa base, obturation de la partie aval et déversement au sol			
<div style="height: 80px;"></div>
