## RÉSULTATS DES TESTS À LA FUMÉE CCBVIR - COMMUNE DE SANTA REPARATA DI BALAGNA

**AF**  
**N° 00003**  
 (HY13 B001)

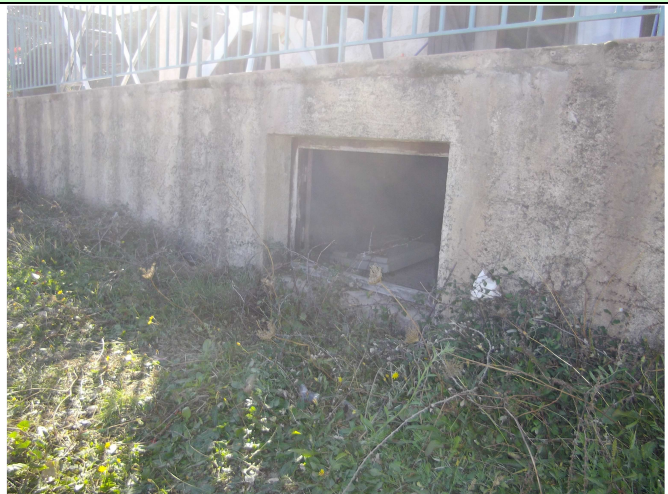
COMMENTAIRES
La fumée sort par la cave. Tuyau d'évacuation en attente.
