<p>RÉSULTATS DES TESTS À LA FUMÉE CCBVIR - COMMUNE DE SANTA REPARATA DI BALAGNA</p>	<p>AF N° 00004 (HY13 B001)</p>
--	---	--	--

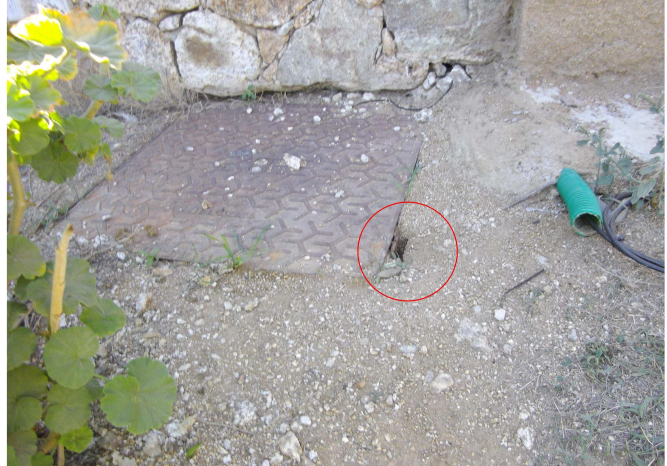
<table border="1"> <tr> <td>CAMPAGNE</td> <td>fumee equipe 2</td> </tr> </table>	CAMPAGNE	fumee equipe 2
	CAMPAGNE	fumee equipe 2	
	<table border="1"> <tr> <td>TYPE D'ANOMALIE</td> <td>Boîte de branchement défectueuse</td> </tr> </table>	TYPE D'ANOMALIE	Boîte de branchement défectueuse
	TYPE D'ANOMALIE	Boîte de branchement défectueuse	
	<table border="1"> <tr> <td>DOMAINE_APPLICATION</td> <td>Privé</td> </tr> </table>	DOMAINE_APPLICATION	Privé
	DOMAINE_APPLICATION	Privé	
	<table border="1"> <tr> <td>SURFACE RACCORDÉE</td> <td>5 m²</td> </tr> </table>	SURFACE RACCORDÉE	5 m²
SURFACE RACCORDÉE	5 m²		
<table border="1"> <tr> <td>LOCALISATION</td> <td>Adresse propriétaire : Parcelle :</td> </tr> </table>	LOCALISATION	Adresse propriétaire : Parcelle :	
LOCALISATION	Adresse propriétaire : Parcelle :		
<table border="1"> <tr> <td>REGARD D'INJECTION</td> <td></td> </tr> </table>	REGARD D'INJECTION

<input checked="" type="checkbox"/> Rapide	<input checked="" type="checkbox"/> Nette						
<input type="checkbox"/> Différée	<input type="checkbox"/> Diffuse						
<input type="checkbox"/> Pas de contrôle au colorant pratiqué (élément inaccessible, propriétaire absent, prestation non prévue...)	<input checked="" type="checkbox"/> Connection hydraulique avérée par traçage au colorant <input type="checkbox"/> Connection hydraulique invalidée par traçage au colorant

COMMENTAIRES
<p>La boîte de branchement n'est pas étanche. L'estimation de la surface collectée est a minima.</p>

REGARD D'INJECTION			
<table border="1"> <tr> <td>PROPOSITION DE TRAVAUX</td> </tr> </table>		PROPOSITION DE TRAVAUX	
PROPOSITION DE TRAVAUX			
<table border="1"> <tr> <td>Etanchéification de la boîte de branchement</td> </tr> </table>		Etanchéification de la boîte de branchement	
Etanchéification de la boîte de branchement
