<p align="center"><b>RÉSULTATS DES TESTS À LA FUMÉE</b> <b>CCBVIR - COMMUNE DE SANTA REPARATA</b> <b>DI BALAGNA</b></p>	<p align="center"><b>AF</b> <b>N° 00005</b> (HY13 B001)</p>
---	---	---	---

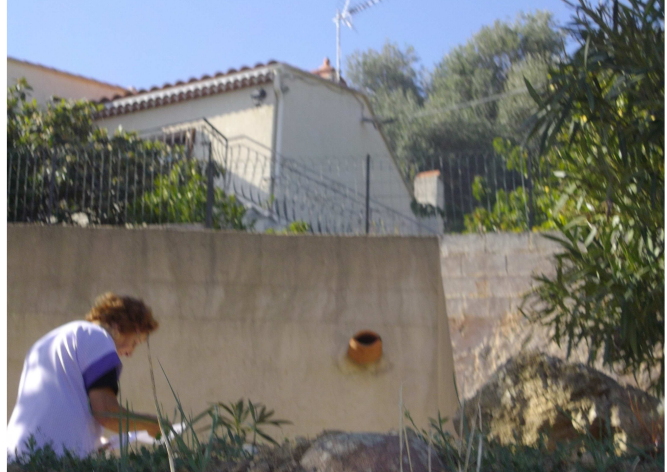
<table border="1"> <tr> <td>CAMPAGNE</td> <td>fumee equipe 2</td> </tr> </table>	CAMPAGNE	fumee equipe 2
	CAMPAGNE	fumee equipe 2	
	<table border="1"> <tr> <td>TYPE D'ANOMALIE</td> <td>Gouttière</td> </tr> </table>	TYPE D'ANOMALIE	Gouttière
	TYPE D'ANOMALIE	Gouttière	
	<table border="1"> <tr> <td>DOMAINE_APPLICATION</td> <td>Privé</td> </tr> </table>	DOMAINE_APPLICATION	Privé
	DOMAINE_APPLICATION	Privé	
	<table border="1"> <tr> <td>SURFACE RACCORDÉE</td> <td>35 m²</td> </tr> </table>	SURFACE RACCORDÉE	35 m²
SURFACE RACCORDÉE	35 m²		
<table border="1"> <tr> <td>LOCALISATION</td> <td>Adresse propriétaire : Parcelle :</td> </tr> </table>	LOCALISATION	Adresse propriétaire : Parcelle :	
LOCALISATION	Adresse propriétaire : Parcelle :		
<table border="1"> <tr> <td>REGARD D'INJECTION</td> <td></td> </tr> </table>	REGARD D'INJECTION		
REGARD D'INJECTION			
<table border="1"> <tr> <th>PROPOSITION DE TRAVAUX</th> </tr> <tr> <td>Découpe de la descente de gouttière à sa base, obturation de la partie aval et déversement au sol</td> </tr> </table>		PROPOSITION DE TRAVAUX	Découpe de la descente de gouttière à sa base, obturation de la partie aval et déversement au sol

<input checked="" type="checkbox"/> Rapide	<input checked="" type="checkbox"/> Nette						
<input type="checkbox"/> Différée	<input type="checkbox"/> Diffuse						
<input checked="" type="checkbox"/> Pas de contrôle au colorant pratiqué (élément inaccessible, propriétaire absent, prestation non prévue...)	<input type="checkbox"/> Connection hydraulique avérée par traçage au colorant  <input type="checkbox"/> Connection hydraulique invalidée par traçage au colorant

PROPOSITION DE TRAVAUX			
Découpe de la descente de gouttière à sa base, obturation de la partie aval et déversement au sol
