## RÉSULTATS DES TESTS À LA FUMÉE CCBVIR - COMMUNE DE SANTA REPARATA DI BALAGNA

**AF**  
**N° 00009**  
(HY13 B001)

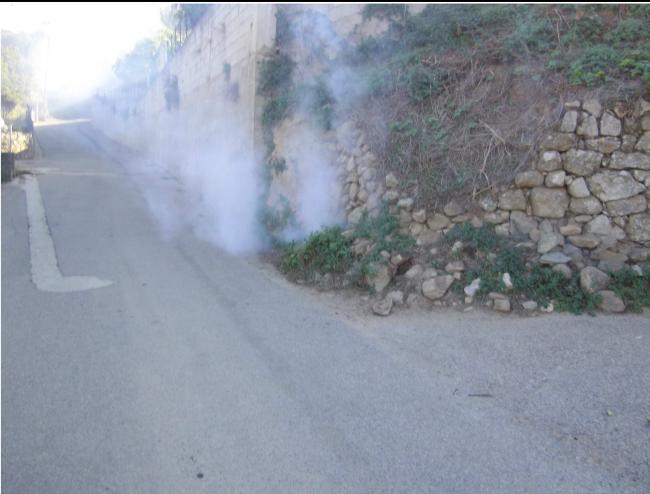
<b>CAMPAGNE</b> fumee equipe 2 <b>TYPE D'ANOMALIE</b> Autre <b>DOMAINE APPLICATION</b> Public <b>SURFACE RACCORDÉE</b> 10 m <sup>2</sup> <b>LOCALISATION</b> Adresse propriétaire : Parcelle : <b>REGARD D'INJECTION</b> <b>PROPOSITION DE TRAVAUX</b> Etanchéification du défaut d'infiltration

COMMENTAIRES	
<p>Défaut d'étanchéité du réseau.  La surface de ruissellement intrusif est difficilement appréciable, l'estimation indiquée constitue un minimum.</p>
