RÉSULTATS DES TESTS À LA FUMÉE CCBVIR - COMMUNE DE SANTA REPARATA DI BALAGNA

AF
N° 00014
 (HY13 B001)

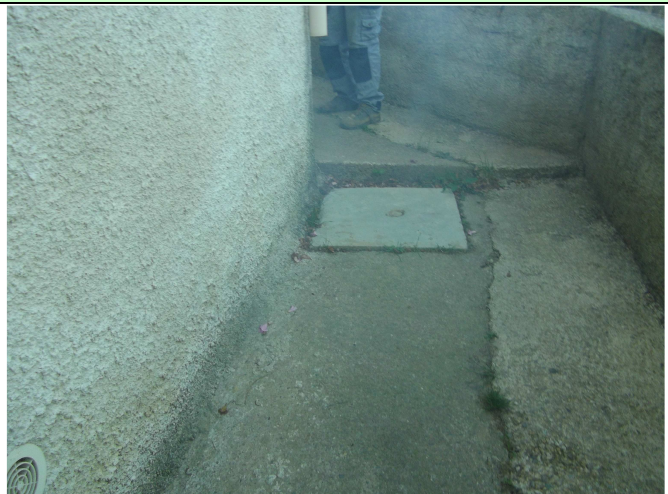
CAMPAGNE fumee equipe 2
	TYPE D'ANOMALIE Virole de regard non étanche
	DOMAINE_APPLICATION Privé
	SURFACE RACCORDÉE 20 m²
	LOCALISATION Adresse propriétaire : Parcelle :
	REGARD D'INJECTION
	PROPOSITION DE TRAVAUX Etanchéification du défaut d'infiltration

RÉPONSE À LA FUMÉE	VALIDATION AU COLORANT
<input checked="" type="checkbox"/> Rapide <input checked="" type="checkbox"/> Nette <input type="checkbox"/> Différée <input type="checkbox"/> Diffuse	<input type="checkbox"/> Connection hydraulique avérée par traçage au colorant <input type="checkbox"/> Connection hydraulique invalidée par traçage au colorant <input checked="" type="checkbox"/> Pas de contrôle au colorant pratiqué (élément inaccessible, propriétaire absent, prestation non prévue...)

COMMENTAIRES
Défaut d'étanchéité du regard. Gouttière aérienne juste au dessus. La surface de ruissellement intrusif est difficilement appréciable, l'estimation indiquée constitue un minimum.
