## RÉSULTATS DES TESTS À LA FUMÉE CCBVIR - COMMUNE DE SANTA REPARATA DI BALAGNA

**AF**  
**N° 00016**  
 (HY13 B001)

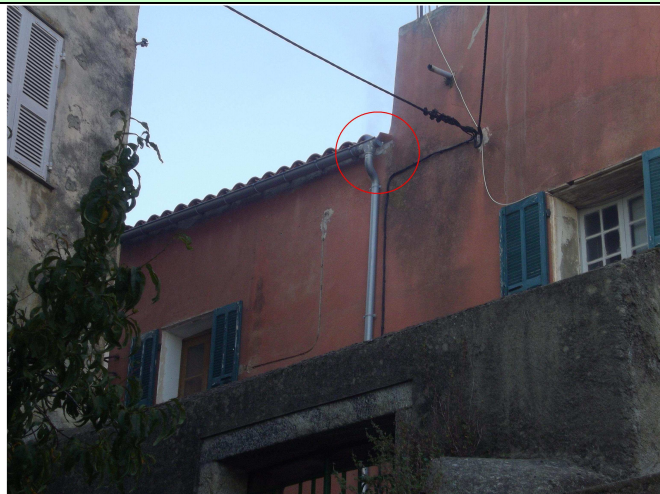
<b>CAMPAGNE</b> fumee equipe 2
	<b>TYPE D'ANOMALIE</b> Gouttière
	<b>DOMAINE_APPLICATION</b> Privé
	<b>SURFACE RACCORDÉE</b> 60 m²
	<b>LOCALISATION</b> Adresse propriétaire : Parcelle :
	<b>REGARD D'INJECTION</b>
<b>PROPOSITION DE TRAVAUX</b>	
Découpe de la descente de gouttière à sa base, obturation de la partie aval et déversement au sol

RÉPONSE À LA FUMÉE	VALIDATION AU COLORANT
<input checked="" type="checkbox"/> Rapide <input checked="" type="checkbox"/> Nette <input type="checkbox"/> Différée <input type="checkbox"/> Diffuse	<input checked="" type="checkbox"/> Connection hydraulique avérée par traçage au colorant <input type="checkbox"/> Pas de contrôle au colorant pratiqué ( élément inaccessible, propriétaire absent, prestation non prévue...)
	<input type="checkbox"/> Connection hydraulique invalidée par traçage au colorant

COMMENTAIRES
Une seule gouttière est raccordée
