RÉSULTATS DES TESTS À LA FUMÉE CCBVIR - COMMUNE DE SANTA REPARATA DI BALAGNA

**AF
N° 00017
(HY13 B001)**

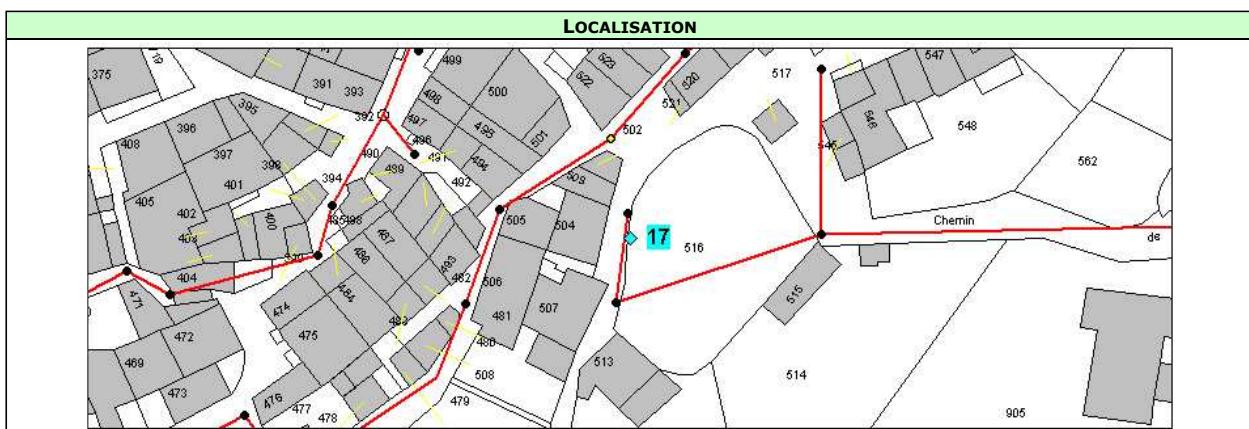
PHOTO	DESCRIPTION	
	CAMPAGNE	fumee equipie 2
	TYPE D'ANOMALIE	Autre
	DOMAINE_APPLICATION	Privé
	SURFACE RACCORDÉE	5 m ²
	LOCALISATION	Adresse propriétaire : Parcelle :
	REGARD D'INJECTION	
PROPOSITION DE TRAVAUX		
	Etanchéification du défaut d'infiltration

COMMENTAIRES	
Défaut d'étanchéité du branchement. La surface de ruissellement intrusif est difficilement appréciable, l'estimation indiquée constitue un minimum.
