<p align="center">RÉSULTATS DES TESTS À LA FUMÉE CCBVIR - COMMUNE DE SANTA REPARATA DI BALAGNA</p>	<p align="center">AF N° 00020 (HY13 B001)</p>
---	---	---	---

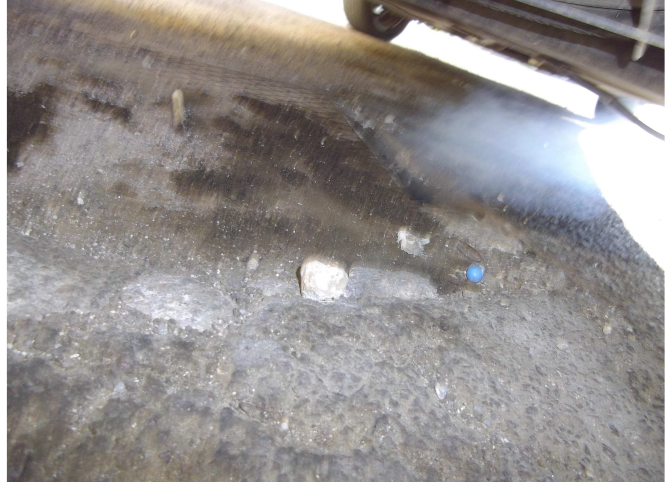
<table border="1"> <tr> <td>CAMPAGNE</td> <td>fumee equipe 2</td> </tr> </table>	CAMPAGNE	fumee equipe 2
	CAMPAGNE	fumee equipe 2	
	<table border="1"> <tr> <td>TYPE D'ANOMALIE</td> <td>Virole de regard non étanche</td> </tr> </table>	TYPE D'ANOMALIE	Virole de regard non étanche
	TYPE D'ANOMALIE	Virole de regard non étanche	
	<table border="1"> <tr> <td>DOMAINE_APPLICATION</td> <td>Public</td> </tr> </table>	DOMAINE_APPLICATION	Public
	DOMAINE_APPLICATION	Public	
	<table border="1"> <tr> <td>SURFACE RACCORDÉE</td> <td>10 m²</td> </tr> </table>	SURFACE RACCORDÉE	10 m²
SURFACE RACCORDÉE	10 m²		
<table border="1"> <tr> <td>LOCALISATION</td> <td>Adresse propriétaire : Parcelle :</td> </tr> </table>	LOCALISATION	Adresse propriétaire : Parcelle :	
LOCALISATION	Adresse propriétaire : Parcelle :		
<table border="1"> <tr> <td>REGARD D'INJECTION</td> <td></td> </tr> </table>	REGARD D'INJECTION

RÉPONSE À LA FUMÉE	VALIDATION AU COLORANT
<input checked="" type="checkbox"/> Rapide <input checked="" type="checkbox"/> Nette <input type="checkbox"/> Différée <input type="checkbox"/> Diffuse	<div> <input type="checkbox"/> Connection hydraulique avérée par traçage au colorant <input checked="" type="checkbox"/> Pas de contrôle au colorant pratiqué (élément inaccessible, propriétaire absent, prestation non prévue...) </div> <div> <input type="checkbox"/> Connection hydraulique invalidée par traçage au colorant </div>

COMMENTAIRES
<p>Défaut d'étanchéité du regard. La surface de ruissellement intrusif est difficilement appréciable, l'estimation indiquée constitue un minimum.</p>

REGARD D'INJECTION			
<table border="1"> <tr> <td>PROPOSITION DE TRAVAUX</td> <td>Etanchéification du défaut d'infiltration</td> </tr> </table>	PROPOSITION DE TRAVAUX	Etanchéification du défaut d'infiltration	
PROPOSITION DE TRAVAUX	Etanchéification du défaut d'infiltration
