RÉSULTATS DES TESTS À LA FUMÉE CCBVIR - COMMUNE DE SANTA REPARATA DI BALAGNA

AF
N° 00021
 (HY13 B001)

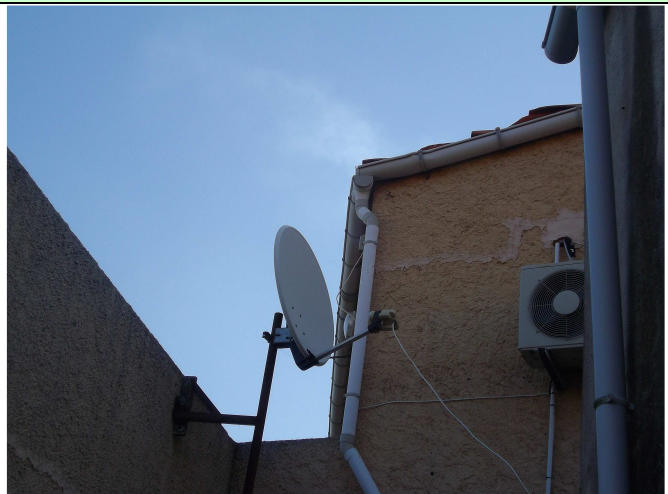
CAMPAGNE fumee equipe 2
	TYPE D'ANOMALIE Gouttière
	DOMAINE_APPLICATION Privé
	SURFACE RACCORDÉE 15 m²
	LOCALISATION Adresse propriétaire : Parcelle :
	REGARD D'INJECTION
PROPOSITION DE TRAVAUX	
Découpe de la descente de gouttière à sa base, obturation de la partie aval et déversement au sol

RÉPONSE À LA FUMÉE	VALIDATION AU COLORANT
<input checked="" type="checkbox"/> Rapide <input checked="" type="checkbox"/> Nette <input type="checkbox"/> Différée <input type="checkbox"/> Diffuse	<input checked="" type="checkbox"/> Connection hydraulique avérée par traçage au colorant <input type="checkbox"/> Pas de contrôle au colorant pratiqué (élément inaccessible, propriétaire absent, prestation non prévue...) <input type="checkbox"/> Connection hydraulique invalidée par traçage au colorant

COMMENTAIRES
Une seule gouttière est raccordée
