## RÉSULTATS DES TESTS À LA FUMÉE **CCBVIR - COMMUNE DE SANTA REPARATA DI BALAGNA**

**AF  
 N° 00022**  
 (HY13 B001)

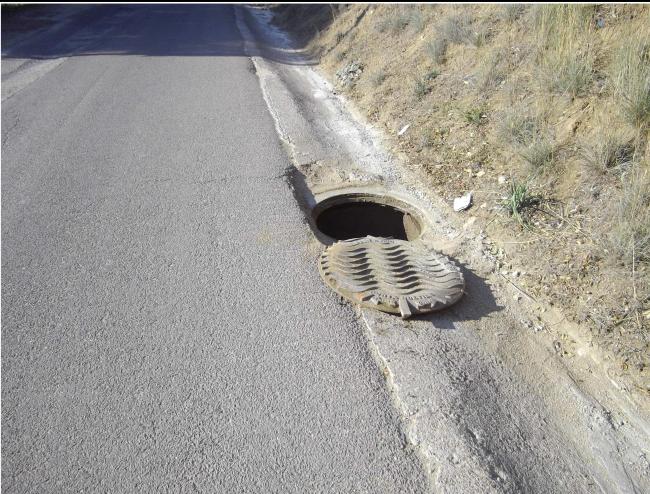
<b>CAMPAGNE</b> fumee equipe 2 <b>TYPE D'ANOMALIE</b> Autre <b>DOMAINE APPLICATION</b> Public <b>SURFACE RACCORDÉE</b> 20 m <sup>2</sup> <b>LOCALISATION</b> Adresse propriétaire : Parcelle : <b>REGARD D'INJECTION</b> <b>PROPOSITION DE TRAVAUX</b> Etanchéification du défaut d'infiltration

COMMENTAIRES	
Défaut d'étanchéité du regard dans caniveau. La surface de ruissellement intrusif est difficilement appréciable, l'estimation indiquée constitue un minimum.
