## RÉSULTATS DES TESTS À LA FUMÉE CCBVIR - COMMUNE DE SANTA REPARATA DI BALAGNA

**AF  
N° 00023**  
(HY13 B001)

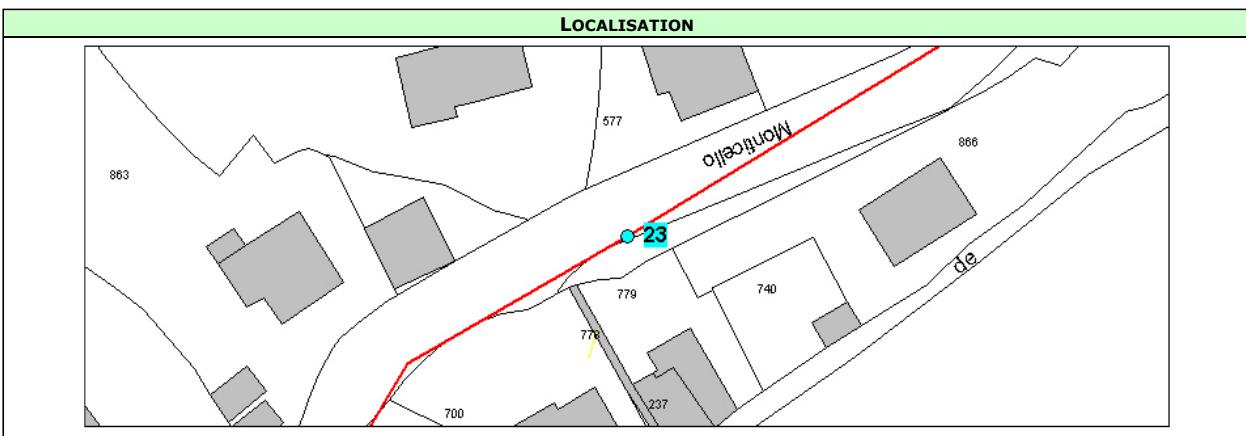
PHOTO		DESCRIPTION	
		CAMPAGNE fumee equipe 2	
		TYPE D'ANOMALIE Virole de regard non étanche	
		DOMAINE APPLICATION Public	
		SURFACE RACCORDÉE 20 m <sup>2</sup>	
		LOCALISATION Adresse propriétaire : Parcelle :	
		REGARD D'INJECTION	
		PROPOSITION DE TRAVAUX	
		Etanchéification du défaut d'infiltration

COMMENTAIRES
Défaut d'étanchéité du regard dans caniveau. La surface de ruissellement intrusif est difficilement appréciable, l'estimation indiquée constitue un minimum.
