## RÉSULTATS DES TESTS À LA FUMÉE CCBVIR - COMMUNE DE SANTA REPARATA DI BALAGNA

**AF  
N° 00025**  
(HY13 B001)

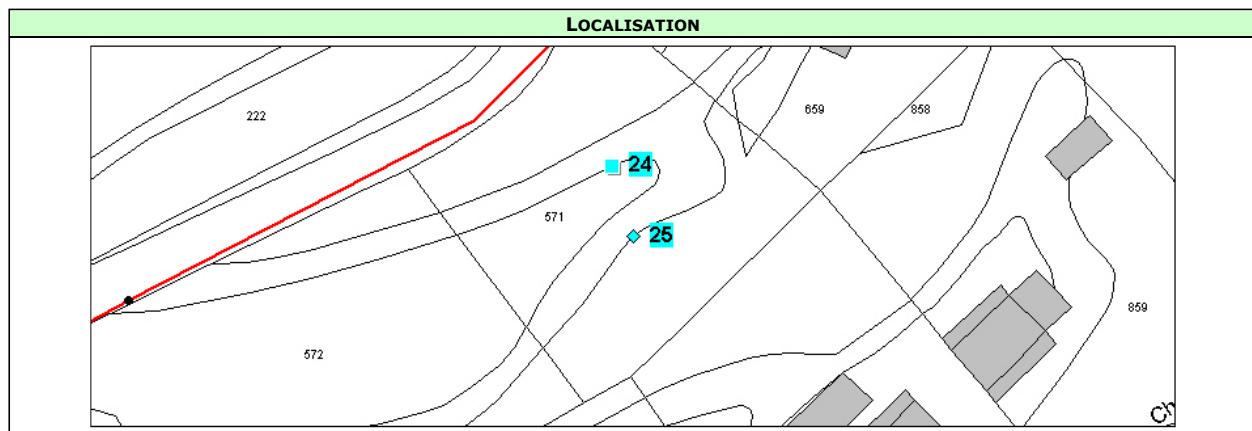
PHOTO	DESCRIPTION
	<b>CAMPAGNE</b> fumee equipe 2
	<b>TYPE D'ANOMALIE</b> Autre
	<b>DOMAINE APPLICATION</b> Privé
	<b>SURFACE RACCORDÉE</b> 10 m <sup>2</sup>
	<b>LOCALISATION</b> Adresse propriétaire : Parcelle :
	<b>REGARD D'INJECTION</b>
	<b>PROPOSITION DE TRAVAUX</b> Etanchéification du défaut d'infiltration

COMMENTAIRES
Défaut d'étanchéité du branchement (trou). La surface de ruissellement intrusif est difficilement appréciable, l'estimation indiquée constitue un minimum.
