**RÉSULTATS DES TESTS À LA FUMÉE
 CCBVIR - COMMUNE DE SANTA REPARATA
 DI BALAGNA**
**AF
 N° 00026**
 (HY13 B001)

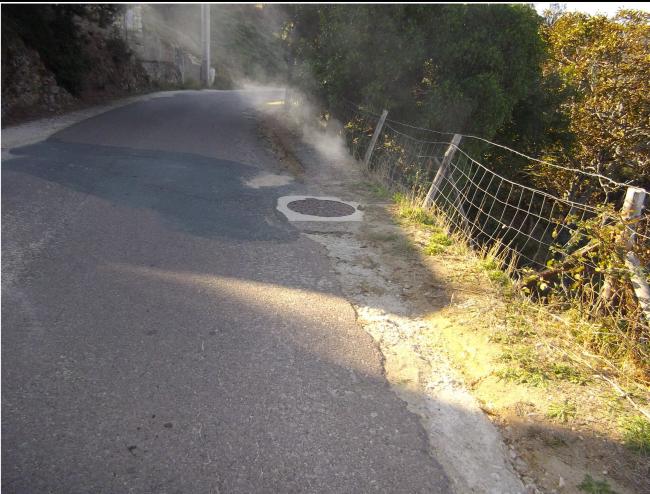
CAMPAGNE fumee equipe 2 TYPE D'ANOMALIE Virole de regard non étanche DOMAINE APPLICATION Public SURFACE RACCORDÉE 20 m ² LOCALISATION Adresse propriétaire : Parcelle : REGARD D'INJECTION PROPOSITION DE TRAVAUX Etanchéification du défaut d'infiltration

RÉPONSE À LA FUMÉE	VALIDATION AU COLORANT
<input checked="" type="checkbox"/> Rapide <input checked="" type="checkbox"/> Nette <input type="checkbox"/> Différée <input type="checkbox"/> Diffuse	<input type="checkbox"/> Connection hydraulique avérée par traçage au colorant <input checked="" type="checkbox"/> Pas de contrôle au colorant pratiqué (élément inaccessible, propriétaire absent, prestation non prévue...) <input type="checkbox"/> Connection hydraulique invalidée par traçage au colorant

COMMENTAIRES
Défaut d'étanchéité du regard dans caniveau. La surface de ruissellement intrusif est difficilement appréciable, l'estimation indiquée constitue un minimum.
