**RÉSULTATS DES TESTS À LA FUMÉE
 CCBVIR - COMMUNE DE SANTA REPARATA
 DI BALAGNA**
**AF
 N° 00027**
 (HY13 B001)

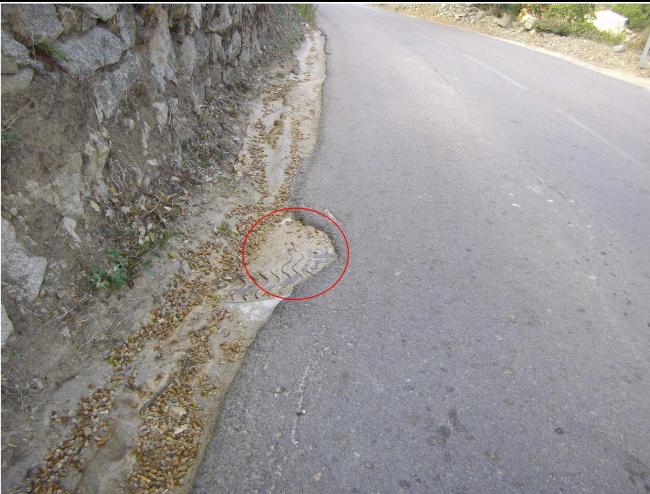
CAMPAGNE fumee equipe 2 TYPE D'ANOMALIE Virole de regard non étanche DOMAINE APPLICATION Public SURFACE RACCORDÉE 5 m ² LOCALISATION Adresse propriétaire : Parcelle : REGARD D'INJECTION PROPOSITION DE TRAVAUX Etanchéification du défaut d'infiltration

COMMENTAIRES
Défaut d'étanchéité du regard dans caniveau. La surface de ruissellement intrusif est difficilement appréciable, l'estimation indiquée constitue un minimum.
