**RÉSULTATS DES TESTS À LA FUMÉE
 CCBVIR - COMMUNE DE SANTA REPARATA
 DI BALAGNA**

AF
N° 00031
 (HY13 B001)

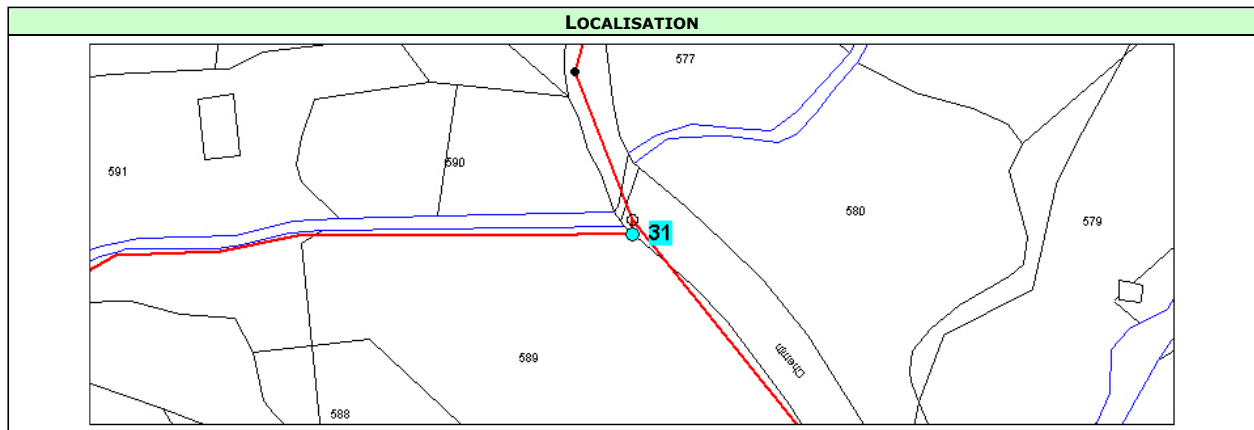
PHOTO	DESCRIPTION
	CAMPAGNE : fumee equipe 2
	TYPE D'ANOMALIE : Virole de regard non étanche
	DOMAINE_APPLICATION : Public
	SURFACE RACCORDÉE : 10 m ²
	LOCALISATION : Adresse propriétaire : Parcelle :
	REGARD D'INJECTION :
	PROPOSITION DE TRAVAUX Etanchéification du défaut d'infiltration

Défaut d'étanchéité du regard. La surface de ruissellement intrusif est difficilement appréciable, l'estimation indiquée constitue un minimum.
