## RÉSULTATS DES TESTS À LA FUMÉE CCBVIR - COMMUNE DE SANTA REPARATA DI BALAGNA

**AF**  
**N° 00032**  
 (HY13 B001)

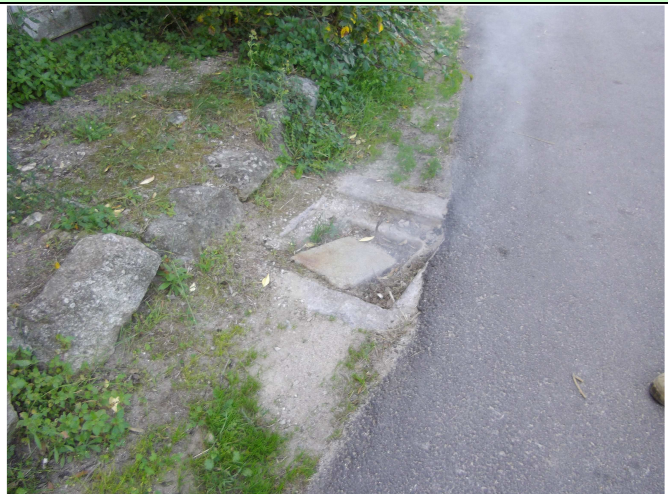
<b>CAMPAGNE</b> fumee equipe 2
	<b>TYPE D'ANOMALIE</b> Virole de regard non étanche
	<b>DOMAINE_APPLICATION</b> Public
	<b>SURFACE RACCORDÉE</b> 10 m²
	<b>LOCALISATION</b> Adresse propriétaire : Parcelle :
	<b>REGARD D'INJECTION</b>
	<b>PROPOSITION DE TRAVAUX</b> Etanchéification du défaut d'infiltration

RÉPONSE À LA FUMÉE	VALIDATION AU COLORANT
<input checked="" type="checkbox"/> Rapide <input checked="" type="checkbox"/> Nette <input type="checkbox"/> Différée <input type="checkbox"/> Diffuse	<input type="checkbox"/> Connection hydraulique avérée par traçage au colorant <input type="checkbox"/> Connection hydraulique invalidée par traçage au colorant <input checked="" type="checkbox"/> Pas de contrôle au colorant pratiqué (élément inaccessible, propriétaire absent, prestation non prévue...)

COMMENTAIRES
Défaut d'étanchéité du regard. La surface de ruissellement intrusif est difficilement appréciable, l'estimation indiquée constitue un minimum.
