<p align="center">RÉSULTATS DES TESTS À LA FUMÉE CCBVIR - COMMUNE DE SANTA REPARATA DI BALAGNA</p>	<p align="center">AF N° 00035 (HY13 B001)</p>
--	---	---	---

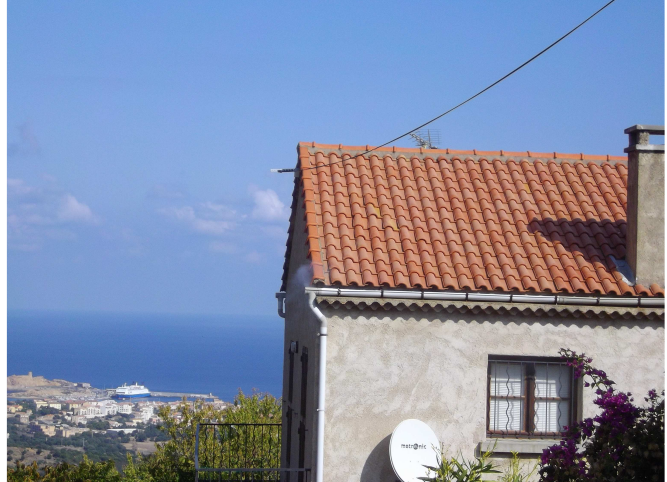
<table border="1"> <tr> <td>CAMPAGNE</td> <td>fumee equipe 2</td> </tr> </table>	CAMPAGNE	fumee equipe 2
	CAMPAGNE	fumee equipe 2	
	<table border="1"> <tr> <td>TYPE D'ANOMALIE</td> <td>Gouttière</td> </tr> </table>	TYPE D'ANOMALIE	Gouttière
	TYPE D'ANOMALIE	Gouttière	
	<table border="1"> <tr> <td>DOMAINE_APPLICATION</td> <td>Privé</td> </tr> </table>	DOMAINE_APPLICATION	Privé
	DOMAINE_APPLICATION	Privé	
	<table border="1"> <tr> <td>SURFACE RACCORDÉE</td> <td>60 m²</td> </tr> </table>	SURFACE RACCORDÉE	60 m²
SURFACE RACCORDÉE	60 m²		
<table border="1"> <tr> <td>LOCALISATION</td> <td>Adresse propriétaire : Parcelle :</td> </tr> </table>	LOCALISATION	Adresse propriétaire : Parcelle :	
LOCALISATION	Adresse propriétaire : Parcelle :		
<table border="1"> <tr> <td>REGARD D'INJECTION</td> <td></td> </tr> </table>	REGARD D'INJECTION		
REGARD D'INJECTION			
<table border="1"> <tr> <td>PROPOSITION DE TRAVAUX</td> <td>Découpe de la descente de gouttière à sa base, obturation de la partie aval et déversement au sol</td> </tr> </table>	PROPOSITION DE TRAVAUX	Découpe de la descente de gouttière à sa base, obturation de la partie aval et déversement au sol

<input checked="" type="checkbox"/> Rapide	<input checked="" type="checkbox"/> Nette						
<input type="checkbox"/> Différée	<input type="checkbox"/> Diffuse						
<input type="checkbox"/> Pas de contrôle au colorant pratiqué (élément inaccessible, propriétaire absent, prestation non prévue...)	<input checked="" type="checkbox"/> Connection hydraulique avérée par traçage au colorant <input type="checkbox"/> Connection hydraulique invalidée par traçage au colorant

COMMENTAIRES
Une seule gouttière est raccordée

PROPOSITION DE TRAVAUX	Découpe de la descente de gouttière à sa base, obturation de la partie aval et déversement au sol
