<p>RÉSULTATS DES TESTS À LA FUMÉE CCBVIR - COMMUNE DE SANTA REPARATA DI BALAGNA</p>	<p>AF N° 00037 (HY13 B001)</p>
---	---	--	--

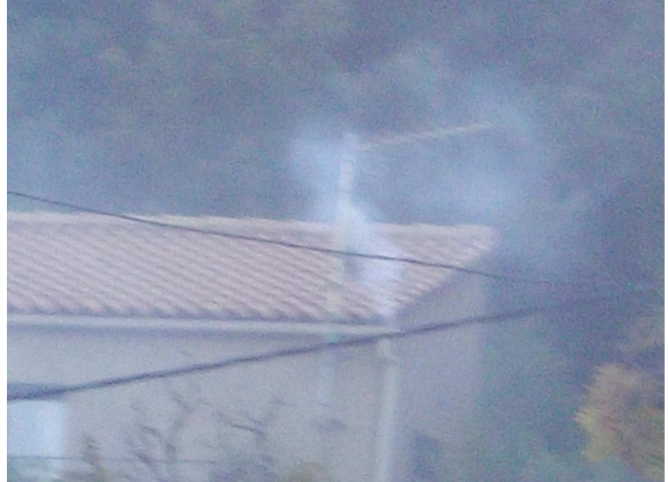
<table border="1"> <tr> <td>CAMPAGNE</td> <td>fumee equipe 2</td> </tr> </table>	CAMPAGNE	fumee equipe 2
	CAMPAGNE	fumee equipe 2	
	<table border="1"> <tr> <td>TYPE D'ANOMALIE</td> <td>Gouttière</td> </tr> </table>	TYPE D'ANOMALIE	Gouttière
	TYPE D'ANOMALIE	Gouttière	
	<table border="1"> <tr> <td>DOMAINE_APPLICATION</td> <td>Privé</td> </tr> </table>	DOMAINE_APPLICATION	Privé
	DOMAINE_APPLICATION	Privé	
	<table border="1"> <tr> <td>SURFACE RACCORDÉE</td> <td>30 m²</td> </tr> </table>	SURFACE RACCORDÉE	30 m²
SURFACE RACCORDÉE	30 m²		
<table border="1"> <tr> <td>LOCALISATION</td> <td>Adresse propriétaire : Parcelle :</td> </tr> </table>	LOCALISATION	Adresse propriétaire : Parcelle :	
LOCALISATION	Adresse propriétaire : Parcelle :		
<table border="1"> <tr> <td>REGARD D'INJECTION</td> <td></td> </tr> </table>	REGARD D'INJECTION		
REGARD D'INJECTION			
<table border="1"> <tr> <td colspan="2">PROPOSITION DE TRAVAUX</td> </tr> </table>	PROPOSITION DE TRAVAUX

<input checked="" type="checkbox"/> Rapide	<input checked="" type="checkbox"/> Nette						
<input type="checkbox"/> Différée	<input type="checkbox"/> Diffuse						
<input type="checkbox"/> Pas de contrôle au colorant pratiqué (élément inaccessible, propriétaire absent, prestation non prévue...)	<input checked="" type="checkbox"/> Connection hydraulique avérée par traçage au colorant <input type="checkbox"/> Connection hydraulique invalidée par traçage au colorant

COMMENTAIRES
<p>Une seule gouttière est raccordée. Maison n°24</p>

PROPOSITION DE TRAVAUX			
<table border="1"> <tr> <td colspan="2">Découpe de la descente de gouttière à sa base, obturation de la partie aval et déversement au sol</td> </tr> </table>	Découpe de la descente de gouttière à sa base, obturation de la partie aval et déversement au sol		
Découpe de la descente de gouttière à sa base, obturation de la partie aval et déversement au sol
