ETUDE DIAGNOSTIC D'ASSAINISSEMENT DES EAUX USEES - CCBVIR

Phase 3 : Programme de travaux

N° d'étude	Version	Date	Rédigé par	Validé par	Modifications
HY13.B.001	1	Juillet 2011	C. Bonnard G. Duranceau	J. Thollet

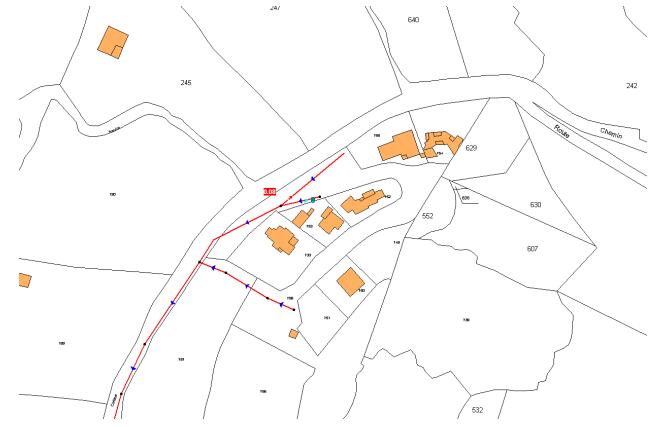
Bassin versant concerné	Localisation	Débit mesuré	
		I/s	m3/h
BV2 « Corbara - Village »	Infiltrations (ou rejets d'eaux claires) sur 50 ml depuis la canalisation (ou le branchement) située à l'extrémité Nord Est du village – Rte de Santa Reparata

0.08	0.29
BV PRP3 « Corbara - Davia »	Infiltration dans un regard situé en bordure de la RN 199 en sortie de la zone artisanale	0.15	0.56

- **BV2 « Corbara - Village »** : importante contreperre -> réhabilitation totale du collecteur (50 ml)
- **BV PRP3 « Corbara - Davia »** : viroles non étanches, emboitements défectueux, infiltrations,... -> réhabilitation totale du collecteur (150 ml)

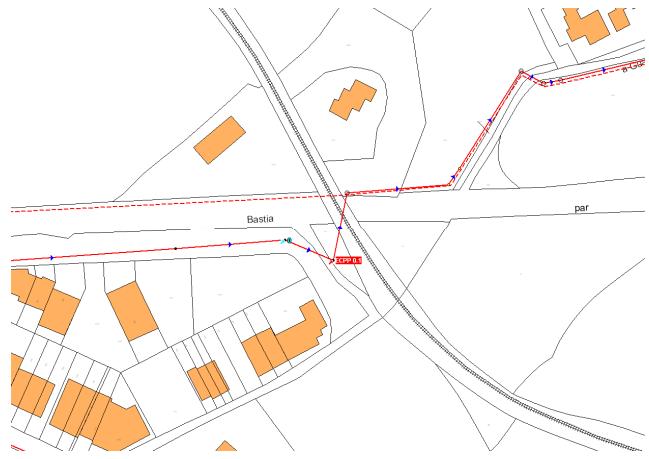
BV PR Guardiola « Monticello – Nord Est »	<p>Infiltrations entre deux regards (n°639 et 640), en bordure de la RN 199 en direction de St Florent.</p>

- **BV PR Guardiola « Monticello – Nord Est » (bordure de la RN 199 en direction de St Florent)** : contreperres, arrivées d'eaux claires,... -> réhabilitation totale du collecteur (40 ml) et élimination des ECPP provenant de la boulangerie
- **BV PR Guardiola « Monticello – Nord Est » (amont du PR Guardiola Principal)** : contreperres, flash, tuyaux déformés, arrivées d'eaux claires,...-> réhabilitation totale du collecteur (130 ml)

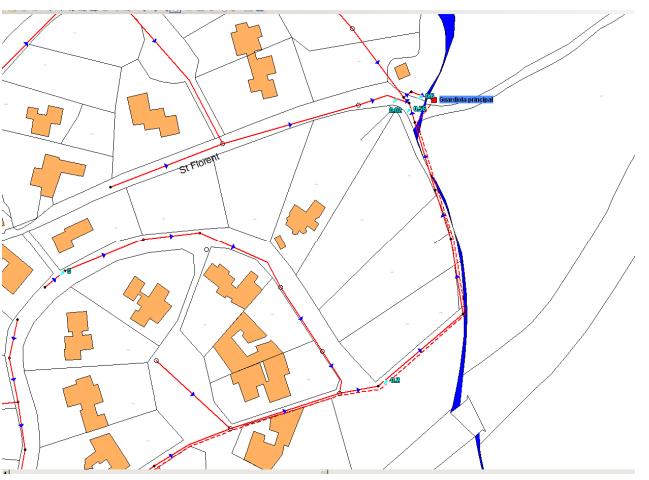
0.1	0.36
	<p>Infiltrations en amont du PR Guardiola Principal depuis le regard n°647 sur 150 ml. Ce réseau longe le ruisseau de Lavatoggio.</p>

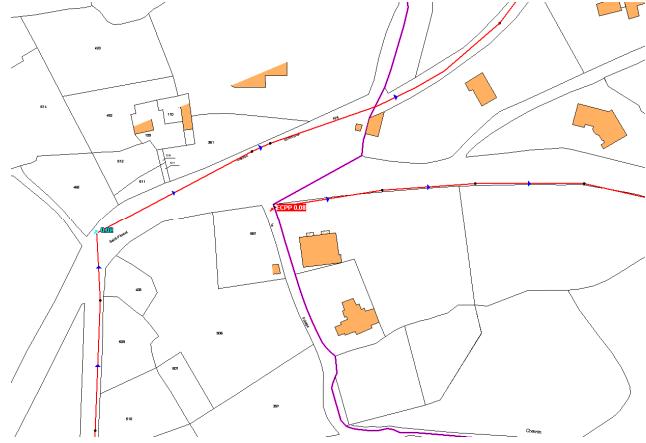
0.36	1.30
BV PR Sottu Mare « Ile Rousse - Centre »	<p>Rejets d'eaux claires issues d'un branchement, en bordure de la RN 199 en direction de Corbara (au rond point du centre commercial Leclerc).</p>	0.08	0.29

- **BV PR Sottu Mare « Ile Rousse - Centre » (Place Paoli)** : intrusions de racines, eaux claires,... -> réhabilitation totale des collecteurs (125 ml) et élimination des ECPP provenant de l'Hôtel Napoléon
- **BV PR Sottu Mare « Ile Rousse - Centre » (Rond-point du Leclerc)** : RAS -> aucun travaux

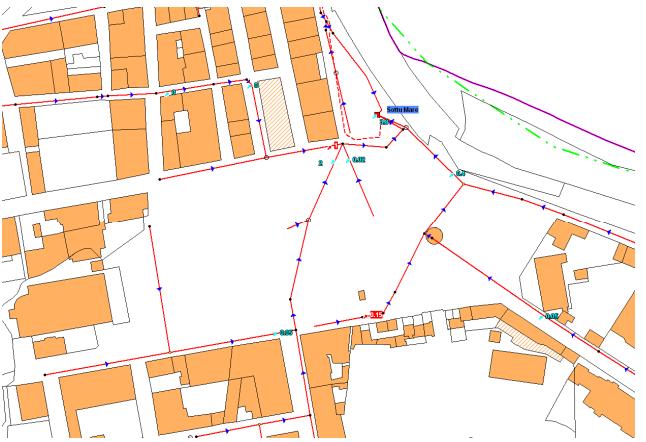
<p>Deux infiltrations en amont du PR Sottu Mare, Place Paoli : 1 l/s sur 100 ml et 0.15 l/s sur 25 ml</p>
