ETUDE DIAGNOSTIC D'ASSAINISSEMENT DES EAUX USEES - CCBVIR

**Phase 2 (1^{ère} partie) : Campagne de mesures
en période creuse / visites d'établissements
potentiellement polluants**

N° d'étude	Version	Date	Rédigé par	Validé par	Modifications
HY13.B.001	1	Juin 2011	C. Bonnard G. Duranceau	J. Thollet

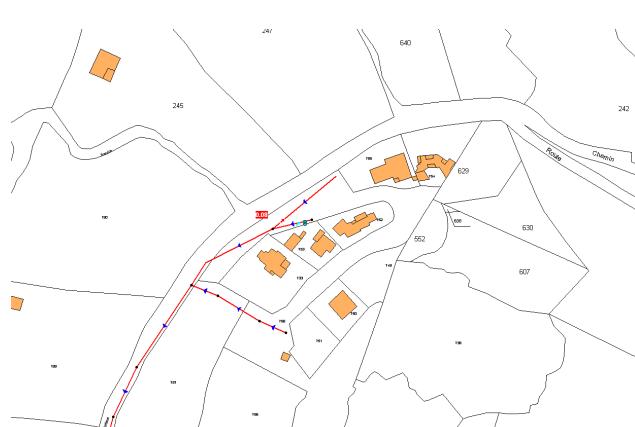
Bassin versant concerné	Localisation	Débit mesuré	
		l/s	m ³ /h
BV2 « Corbara - Village »	Infiltrations (ou rejets d'eaux claires) sur 50 ml depuis la canalisation (ou le branchement) située à l'extrémité Nord Est du village – Rte de Santa Reparata

L'origine de certaines de ces intrusions reste à déterminer. Pour ce faire, à moins que la CCBVIR et/ou Kyrnolia soient en mesure de les déterminer, **nous préconisons un passage caméra (avec hydrocurrage préalable) sur les secteurs incriminés. Au total, ils représentent un linéaire total d'environ 500 ml.**

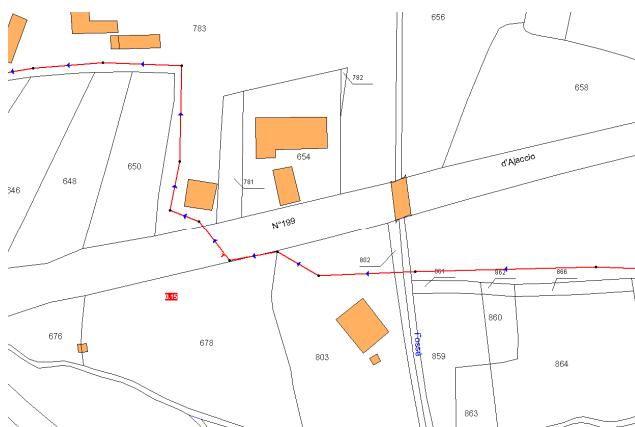
0.08	0.29
BV PRP3 « Corbara - Davia »	Infiltration dans un regard situé en bordure de la RN 199 en sortie de la zone artisanale

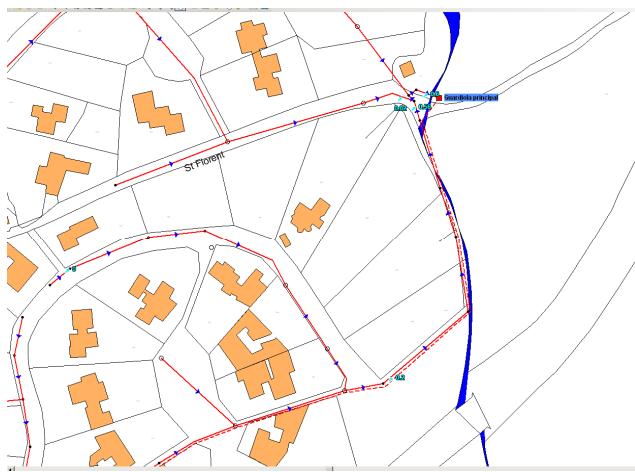
<p>Infiltrations en amont du PR Guardiola Principal depuis le regard n°647 sur 150 ml. Ce réseau longe le ruisseau de Lavatoggio.</p>

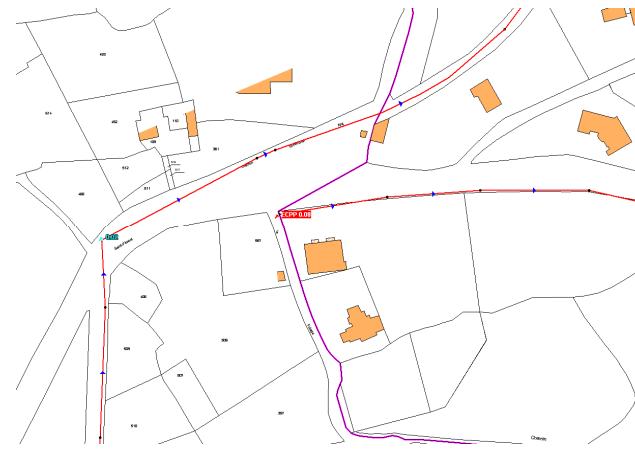
0.36	1.30
BV PR Sottu Mare « Ile Rousse - Centre »	<p>Rejets d'eaux claires issues d'un branchement, en bordure de la RN 199 en direction de Corbara (au rond point du centre commercial Leclerc).</p>

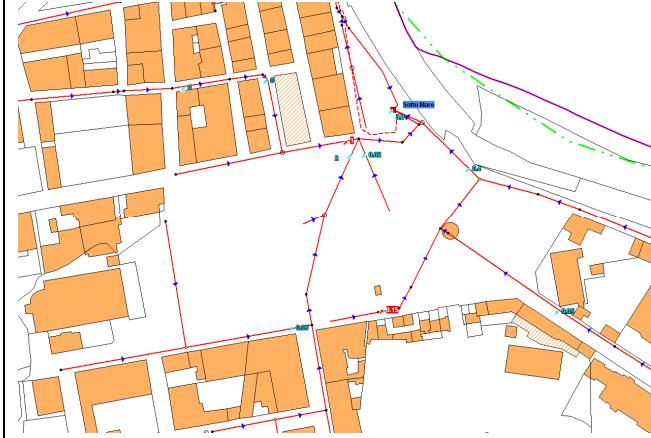
0.08	0.29
	<p>Deux infiltrations en amont du PR Sottu Mare, Place Paoli : 2 l/s sur 100 ml et 0.15 l/s sur 25 ml</p>		2.15	7.74
