COMMUNE DE MARNAZ

Diagnostic de la qualité environnementale des
milieux

Secteur 1 - EBEA – MARNAZ (74)

Dossier N°24-462-a

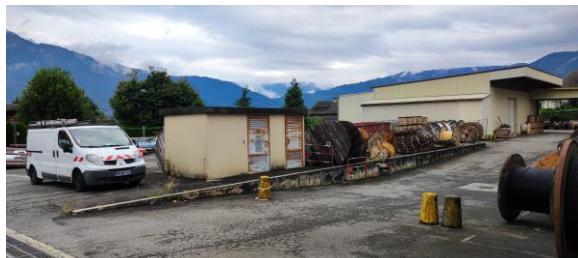
**Photographie 5 : Transformateur et hangar – en direction de l'Est**

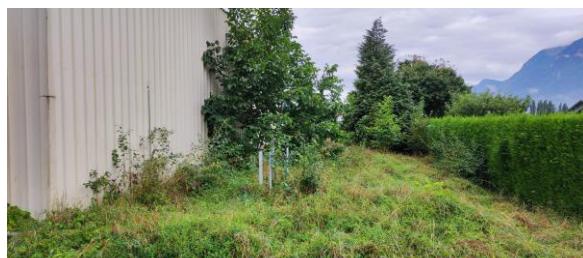
**Photographie 6 : Events au Nord du hangar – en direction de l'Ouest**

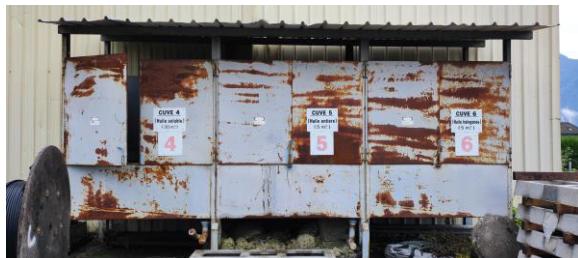
**Photographie 7 : Structure métallique (récupération d'huile) – en direction de l'Est**

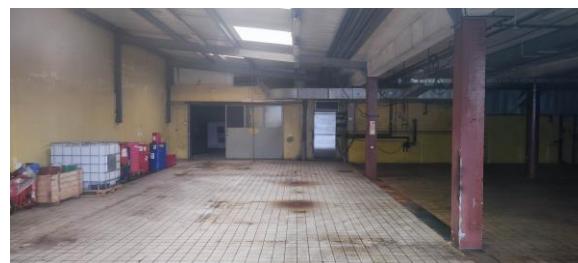
Photographie 17 : Espaces vides et anciens fûts – en direction du Sud

En parallèle des diagnostics de pollution, nous recommandons de procéder à la mise en sécurité des sites en procédant à l'élimination des produits dangereux encore présents. Il s'agit notamment de procéder aux opérations de vidange/dégazage/inertage des différentes cuves identifiées et d'évacuer vers des filières adaptées les fûts.

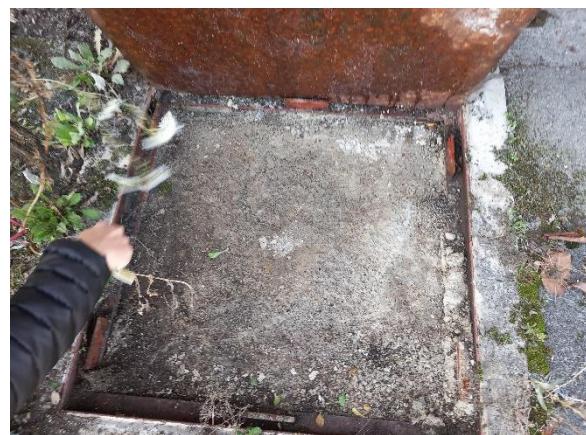
Photographie 22 : Vu de la cuve bétonnée de la maison – en direction de l'Ouest

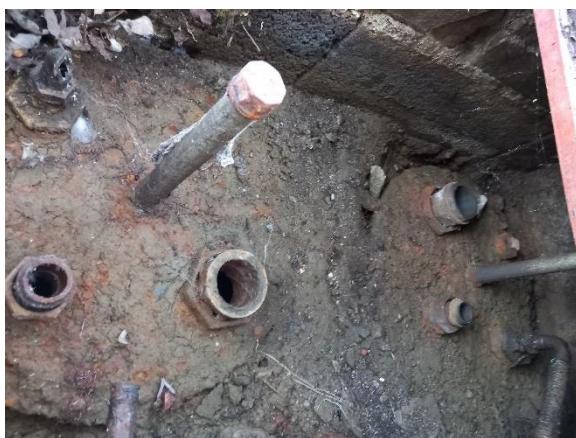
Photographie 29 : Vue des cuves enterrées de l'atelier – en direction de l'Est

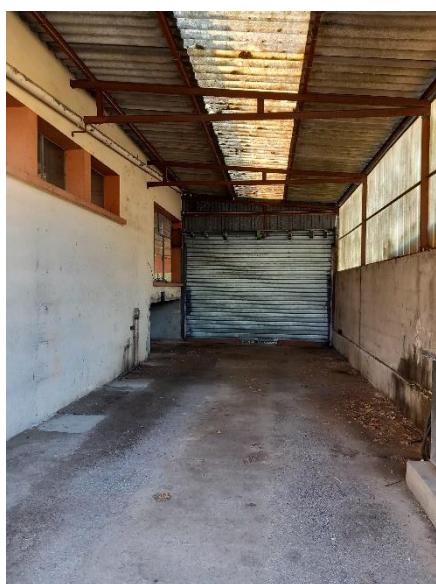
Photographie 31 : Vue d'un évent extérieur – en direction de l'Ouest
