COMMUNE DE MARNAZ

Diagnostic de la qualité environnementale des
milieux

Secteur 3 - CTM – MARNAZ (74)

Dossier N°24-462-c

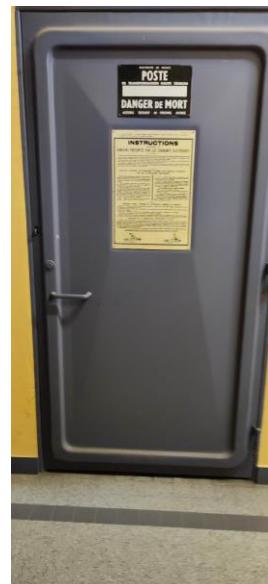
Photographie 2 : Vue du transformateur au rdc de la zone Nord – en direction de l’Ouest

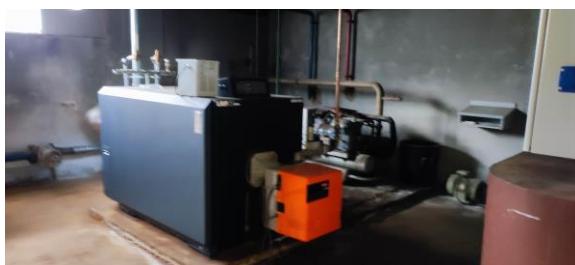
Photographie 5 : Vue de la chaufferie au rdc de la zone Nord – en direction du Sud

A noter que la chaudière dans la partie Nord du bâtiment, est posée sur une double dalle, avec aucun indice visuel de fuite. Celle-ci ne sera donc pas retenue comme source potentielle de pollution.

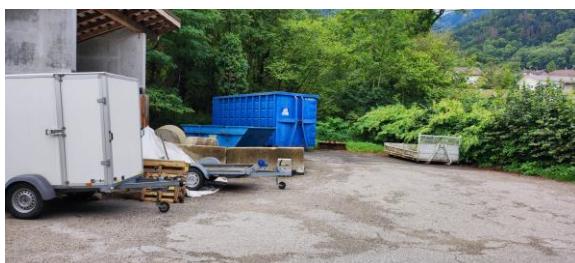
Photographie 7 : Stockage de sel et zone en enrobé en extérieur – en direction du Sud

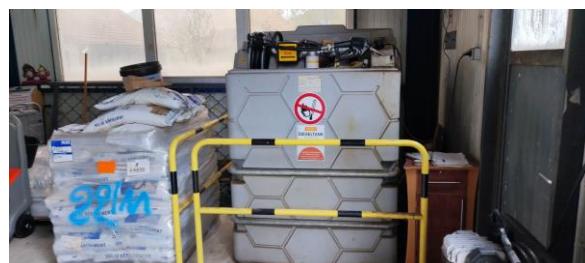
Photographie 8 : Réservoir de diesel – en direction de l’Est

Nom / Localisation	Cuve de diesel	Sel
Type	Cuve aérienne	Sel
Conditionnement	Cuve sur dalle	Dans un hangar ouvert – directement sur enrobé
Confinement	-	-
Volume	-	-
État	Bon	Bon
Substances / Produits identifiés	Diesel	Sel
Risques particuliers	Fuite	Eboulement

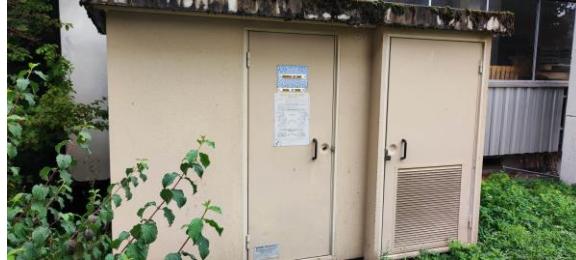
Photographie 11 : Transformateur extérieur – en direction de l'Ouest

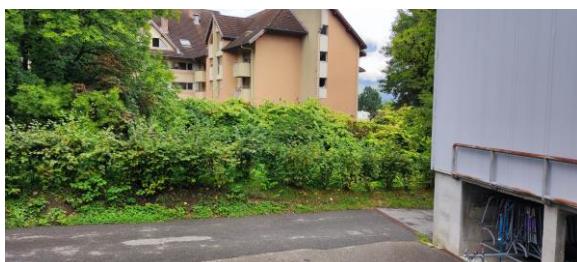
Notons que les berges du torrent de Marnaz sont envahies par des Renouées asiatiques, espèce exotique envahissante.

Photographie C : torrent de Marnaz et ancien EHPAD

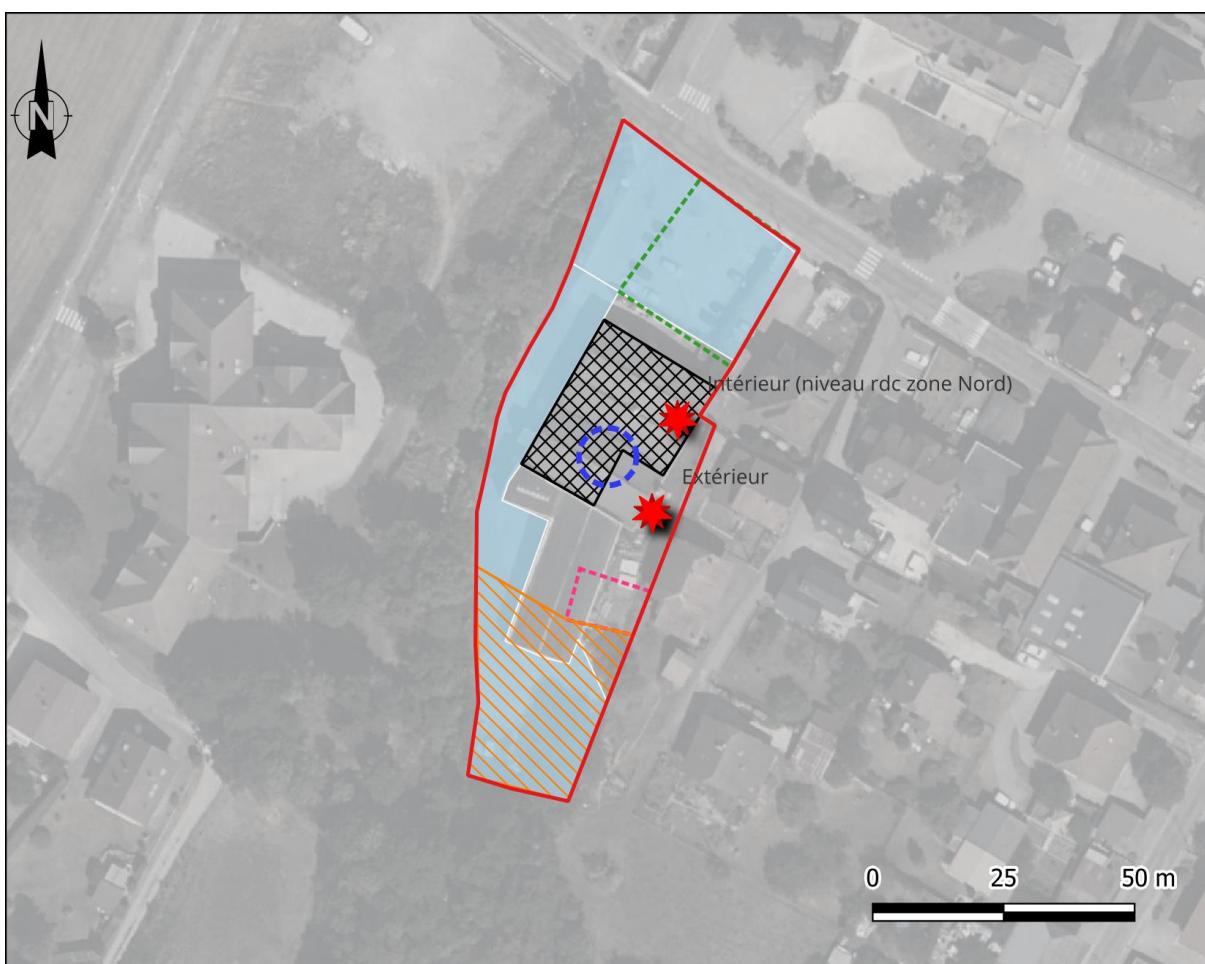
Figure 11 : Sources potentielles de pollution – extérieur et niveau 0

- L'ancienne activité de décolletage comprenant au rez-de-chaussée (localisation précise non définie cf paragraphe 5.2.2) :
 - Un transformateur ;
 - Une cuve à mazout ;
 - Des cuves d'huiles ;
 - Des stockages de limailles ;
- Deux transformateurs (toujours présents aujourd'hui) : au rez-de-chaussée de la zone Nord et en extérieur ;
- L'emplacement d'une ancienne cuve de fioul (identifiée lors de la visite) ;
- La cuve de diesel au rez-de-chaussée de la zone Sud (activité du centre technique) ;
- L'utilisation d'une partie du site comme parking / voirie avec de potentielles fuites accidentnelles d'huiles ;
- Un bâtiment de nature inconnue ayant été présent au Sud-Est du site pendant l'activité de décolletage ainsi que le bâtiment au Nord (cf Figure 7) ;
- Des stockages potentiels en partie Sud (informations fournies lors de la visite, cf paragraphe 5.2.3).

Ces structures / activités ont pu générer un impact sur la qualité des sols pour les composés suivants : HCT, HAP, BTEX, PCB, COHV et métaux.
