COMMUNE DE MARNAZ

Diagnostic de la qualité environnementale des
milieux

Secteur 4 - BRUAZ – MARNAZ (74)

Dossier N°24-462-d

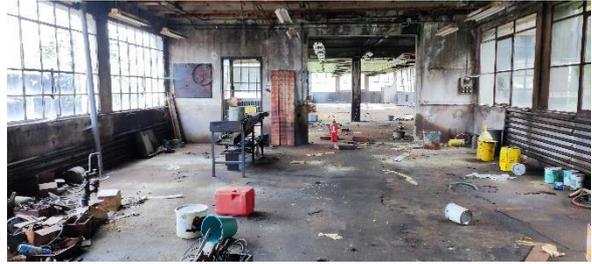
Photographie 3 : Atelier au rdc – en direction de l'Est

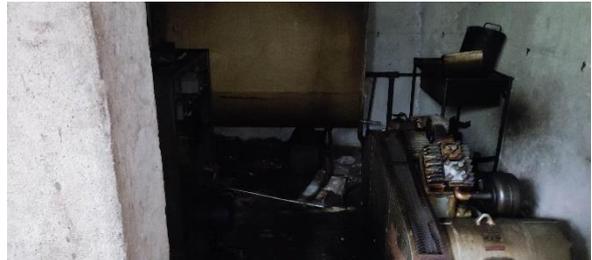
Photographie 7 : Cuve aérienne en sous-sol – en direction du Nord

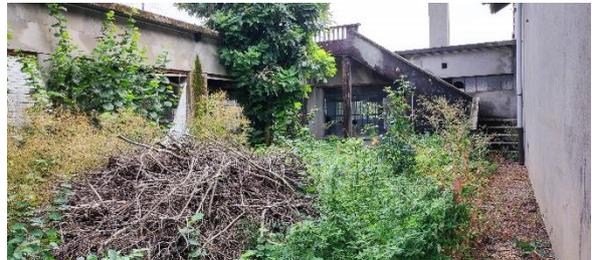
Photographie 9 : Cabanon en bois – en direction du Nord

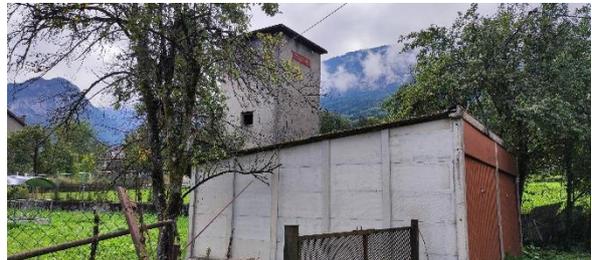
Photographie 10 : Garage et transformateur – en direction du Sud

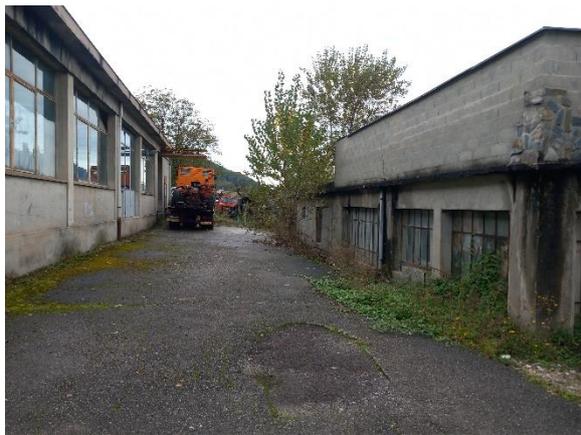
Photographie 13 : Sud du bâtiment – en direction de l’Ouest

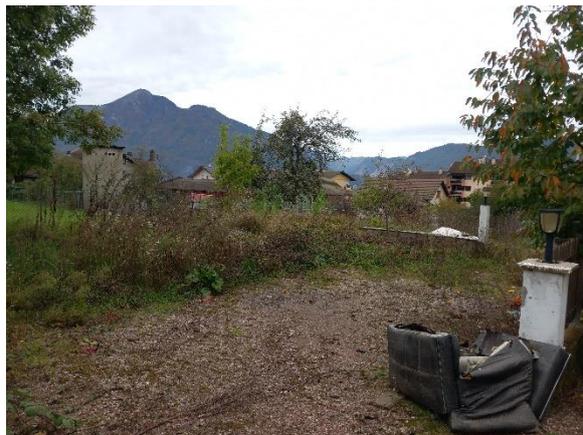
Photographie 14 : Espaces verts à l’arrière du bâtiment – en direction du Nord

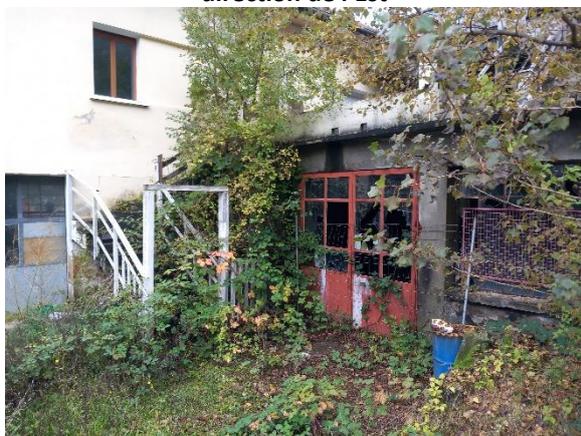
Photographie 15 : Arrière du bâtiment et fût – en direction de l’Est

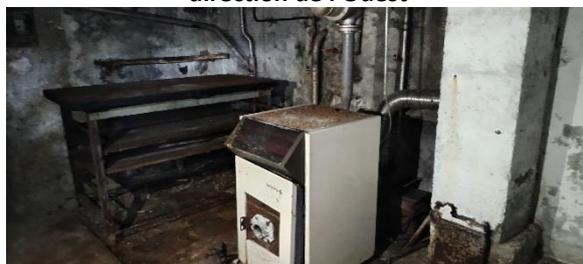
Photographie 16 : Chaudière en sous-sol – en direction de l’Ouest

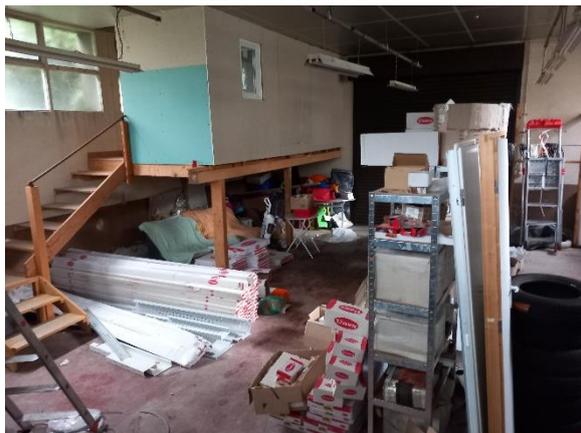
Photographie 22 : Sous-sol du bâtiment Nord – en direction de l’Est

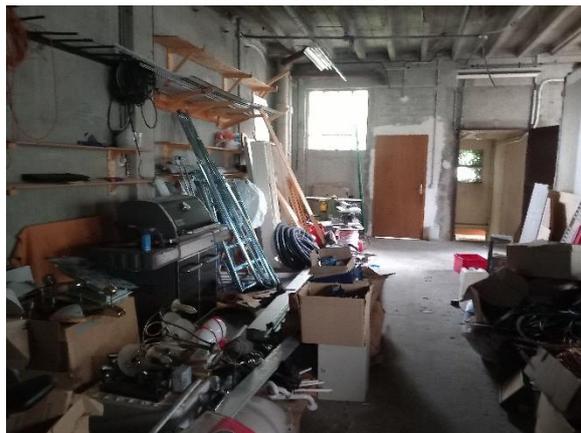
Photographie 23 : RDC du bâtiment Nord – en direction du Sud

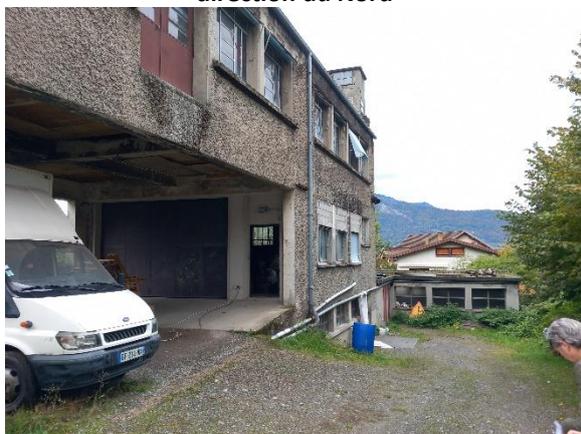
Photographie 24 : Arrière du bâtiment Nord – en direction du Nord

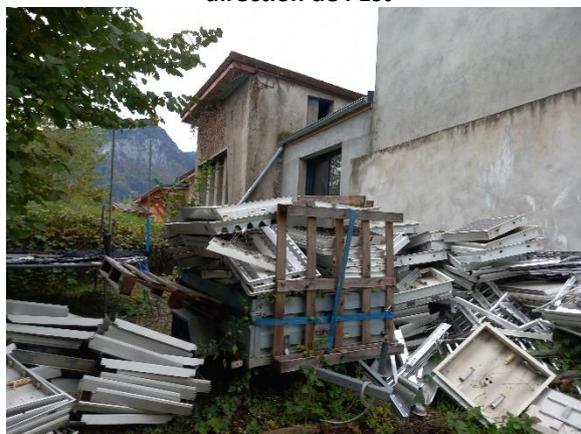
Photographie 25 : Arrière du bâtiment Sud – en direction de l’Est

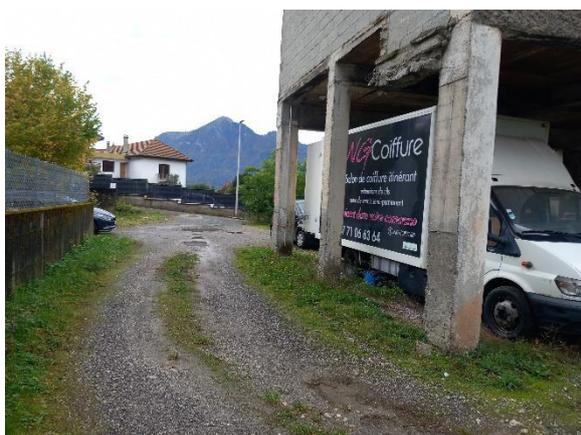
Photographie 26 : Allée entre les deux bâtiments – en direction de l’Ouest

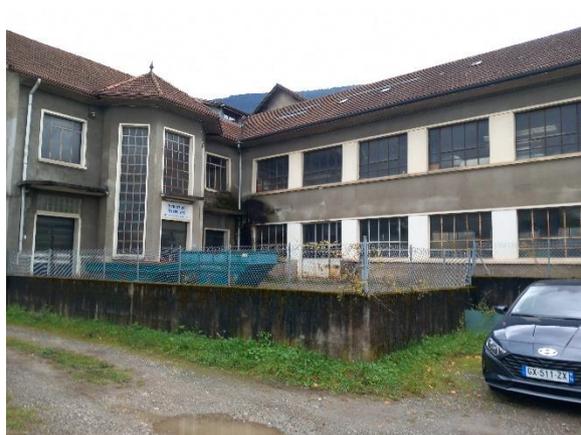
Photographie 27 : Façade bâtiment Sud – en direction du Sud-Est

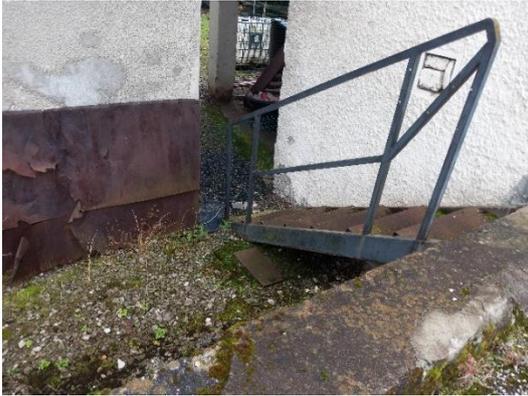
Photographie 28 : Regard inaccessible – en direction du Sud

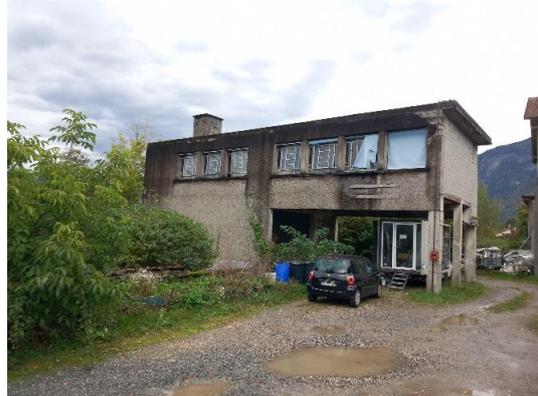
Photographie 29 : Façade du bâtiment Nord – en direction de l'Est

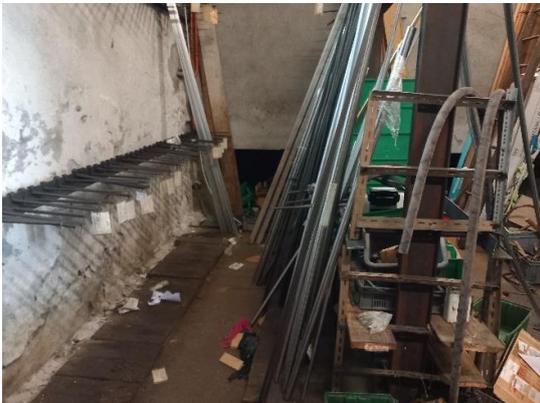
Photographie 30 : Fosse pour séchage – en direction du Sud

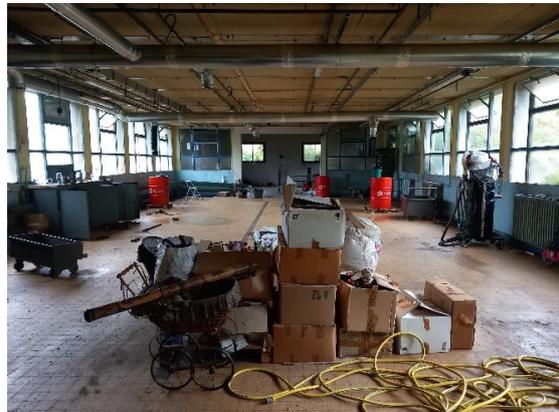
Photographie 31 : Atelier – en direction de l'Est

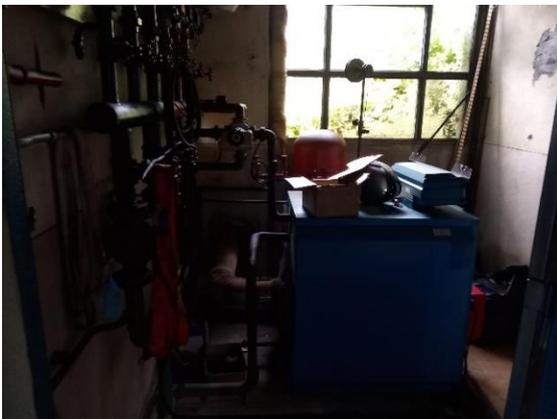
Photographie 32 : Chaudière – en direction du Sud

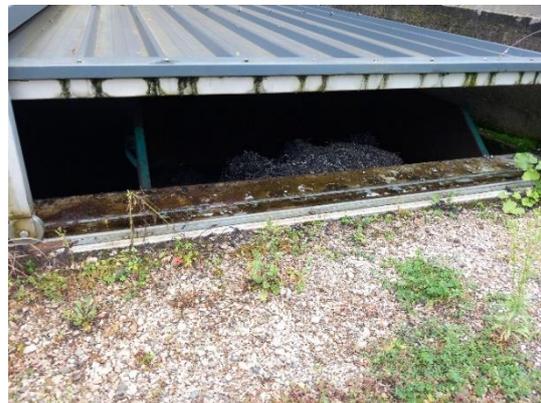
Photographie 33 : Fosse à limaille – en direction du Sud

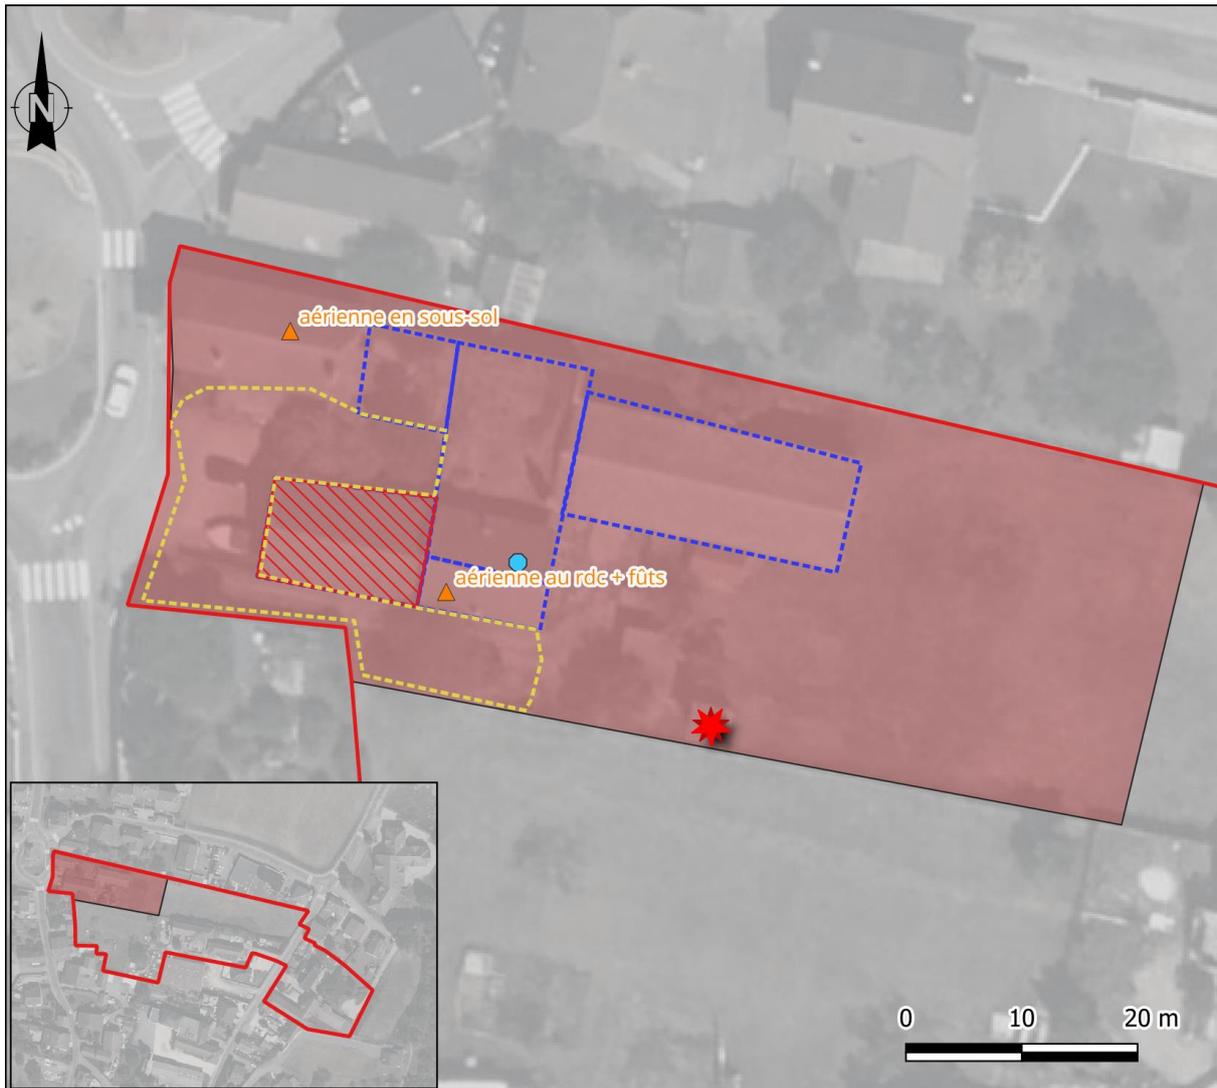
Figure 19 : Sources potentielles de pollution – site BUCHET

- **Des ateliers présentant des dalles visuellement fortement imprégnées par des huiles. Nous n'avons pas pu identifier avec précisions l'emplacement des différentes zones d'activités (usinage, stockages, etc...). Au regard de l'état général dégradé des dalles et de leur aspect huileux et noirâtre, l'ensemble des ateliers est considéré comme une source potentielle de pollution ;**
Une pièce qui devait servir au dégraissage/séchage des pièces dans laquelle se trouvent encore des fûts de trichloroéthylène ;
