COMMUNE DE MARNAZ

Diagnostic de la qualité environnementale des
milieux

Prestation globale INFOS

Secteur 4 - BUCHET – MARNAZ (74)

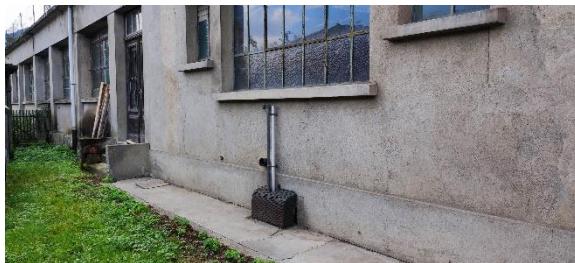
Photographie 1 : Event de la cuve en sous-sol – en direction du Sud-Est

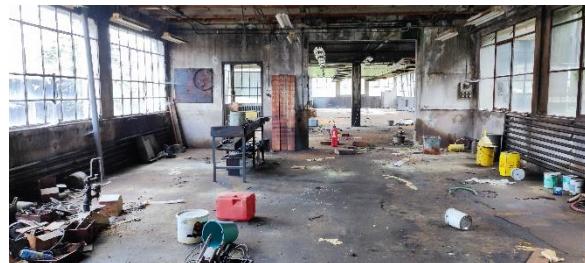
Photographie 2 : Atelier au rdc – en direction de l'Est

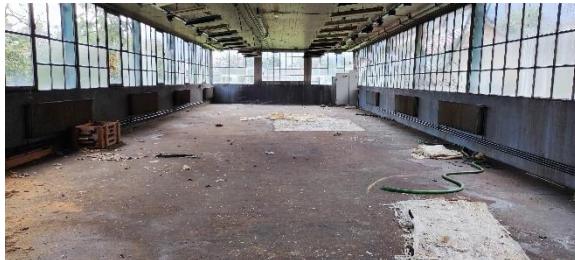
Photographie 3 : Atelier au rdc – en direction de l'Est

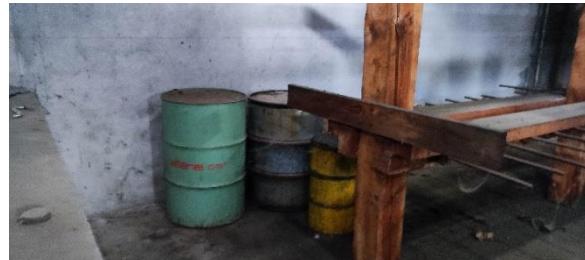
Photographie 4 : Fûts de trichloroéthylène au rdc – en direction du Sud

- **Des ateliers présentant des dalles visuellement fortement imprégnées par des huiles. Nous n'avons pas pu identifier avec précisions l'emplacement des différentes zones d'activités (usinage, stockages, etc...). Au regard de l'état général dégradé des dalles et de leur aspect huileux et noirâtre, l'ensemble des ateliers est considéré comme une source potentielle de pollution ;**
Une pièce qui devait servir au dégraissage/séchage des pièces dans laquelle se trouvent encore des fûts de trichloroéthylène ;

En parallèle des diagnostics de pollution, nous recommandons de procéder à la mise en sécurité des sites en procédant à l'élimination des produits dangereux encore présents. Il s'agit notamment de procéder aux opérations de vidange/dégazage/inertage des différentes cuves identifiées et d'évacuer vers des filières adaptées les fûts.

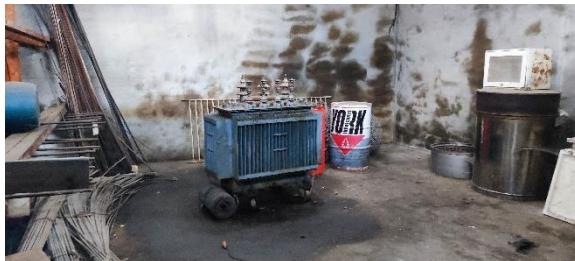
Photographie 5 : Tache d'huile au sol vers les fûts – en direction du Sud

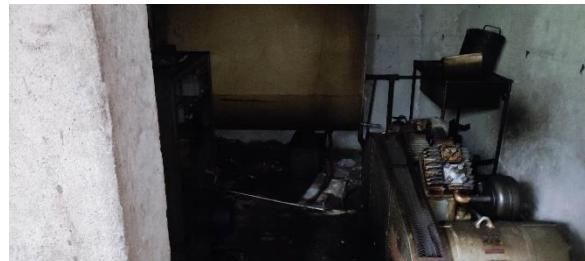
Photographie 6 : Cuve aérienne au rdc – en direction du Sud

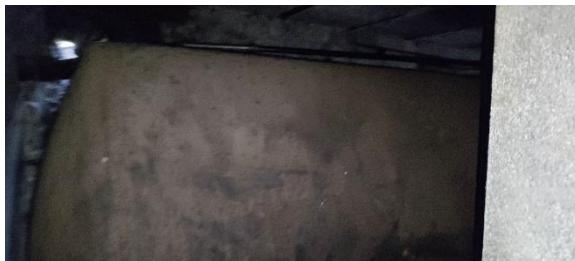
Photographie 7 : Cuve aérienne en sous-sol – en direction du Nord

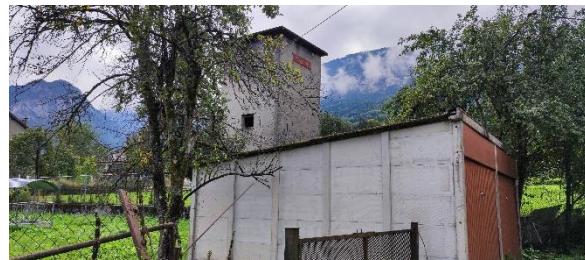
Photographie 10 : Garage et transformateur – en direction du Sud
