# Etude de dangers des digues de Bonneville, Ayze et St-Pierre-en-Faucigny

Système d'endiguement "Bonneville Ayze"

Arve-RD-BONNE-25.79-ARVE RIVE DROITE

DOCUMENT B

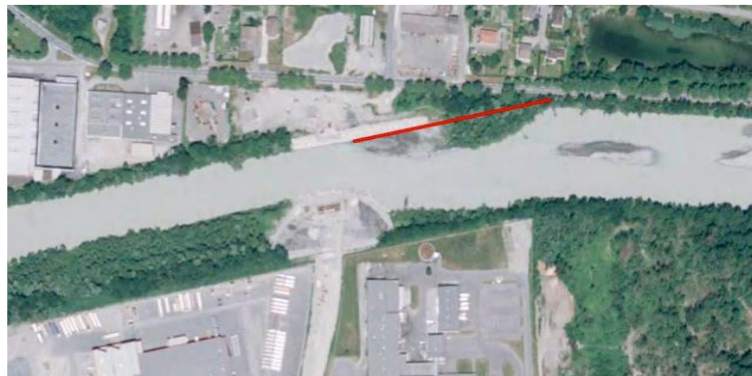
En 2004, la construction du pont de la ZI des Bordets impacte la partie aval de la digue. Les données manquent pour préciser l'impact du chantier sur les ouvrages. La visite de terrain révèle une digue en enrochements libres. Reste à savoir si celle-ci recouvre ou remplace tout ou en partie les digues préexistantes (Figure 27).

Figure 27 : Photo aérienne de la zone du Bouchet T02 durant la période de la construction du pont de la ZI

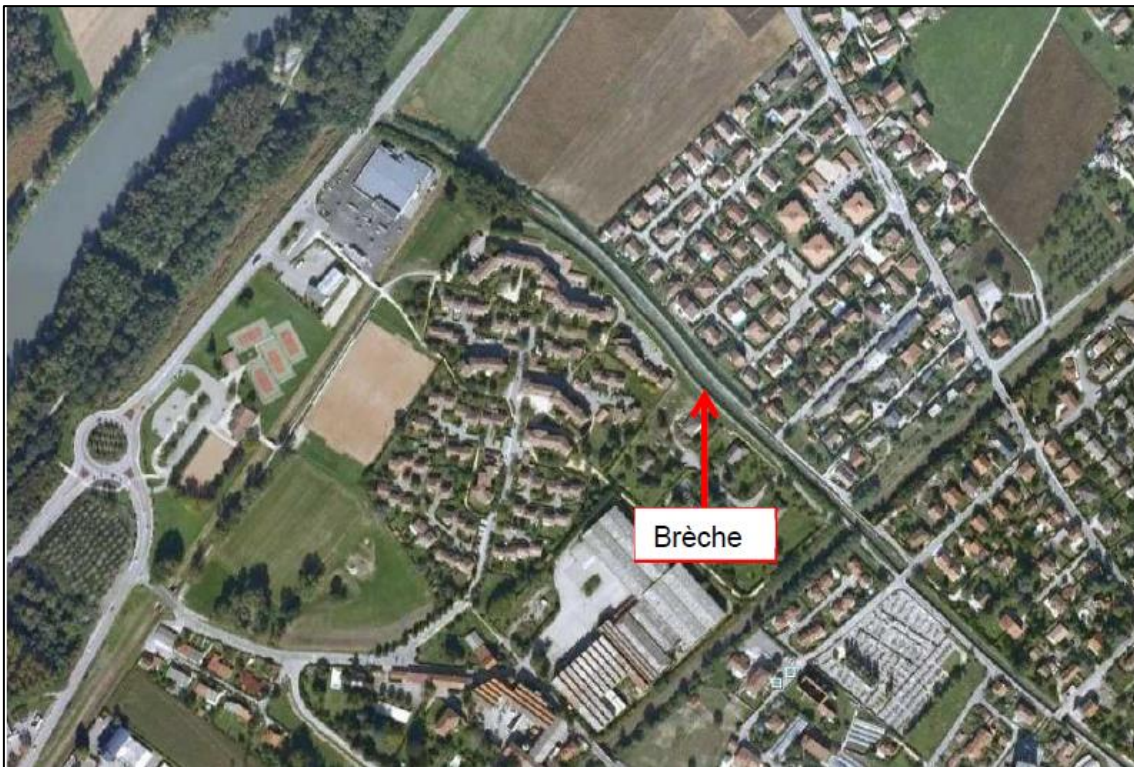
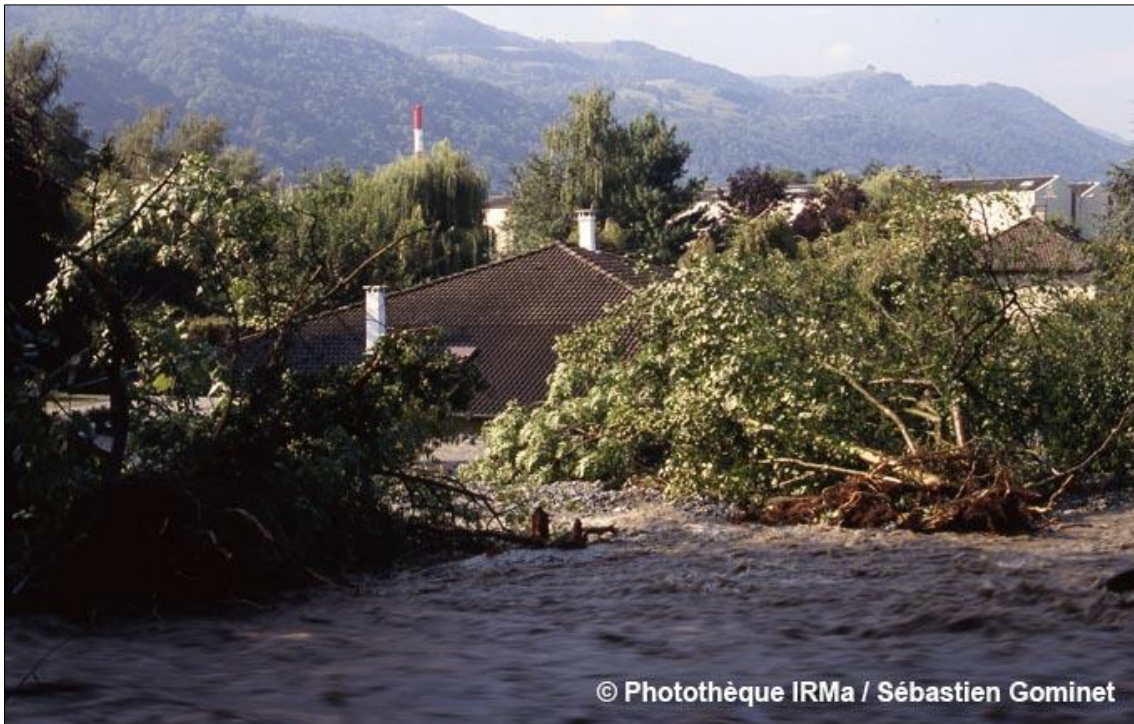
Il semblerait que la brèche ait été provoquée par surverse à la suite de l'obstruction de l'écoulement du Domeynon par des dépôts solides. Cette accumulation de matériaux a complètement détourné le ruisseau de son lit.

Figure 71 : Rupture de la digue en rive gauche

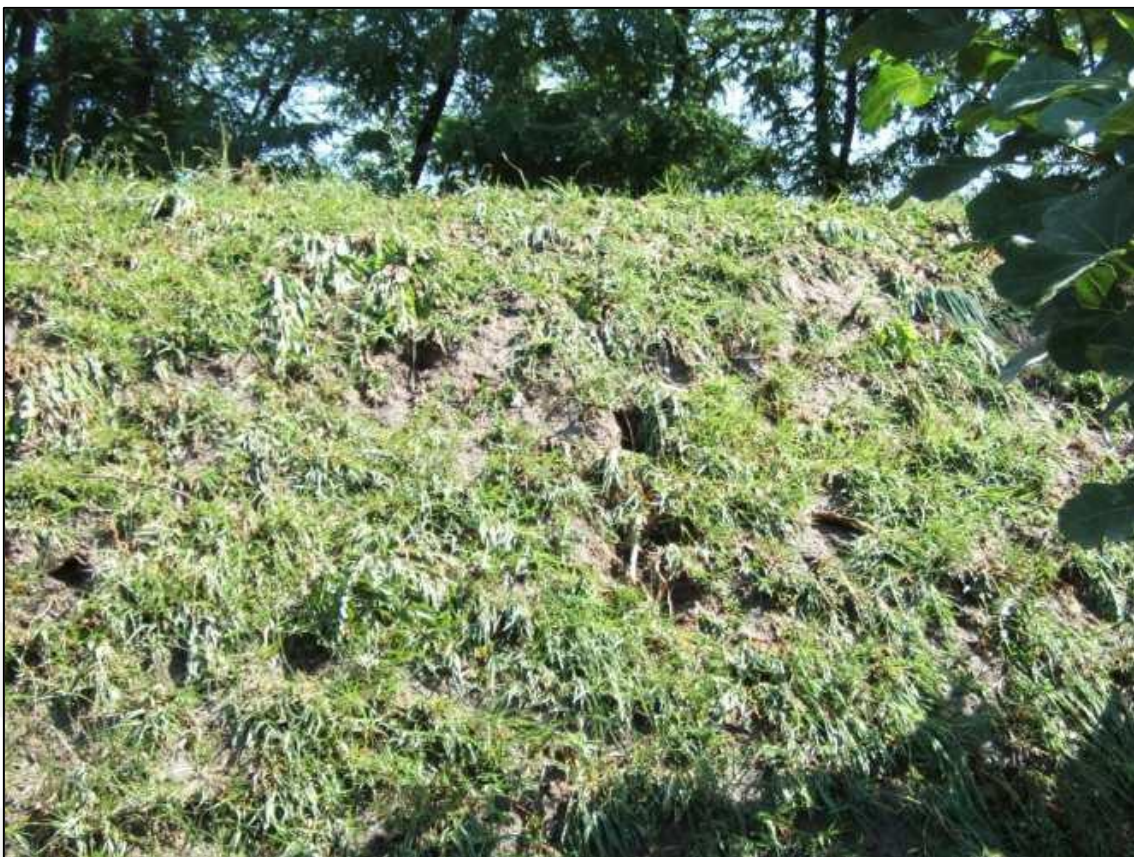
Figure 72 : Début de renard hydraulique RG en amont de la brèche
