RD6202 - RECONSTRUCTION / DEMOLITION DU PONT DE LA TRINITE

**ÉTUDE D'IMPACT VALANT DOCUMENT
D'INCIDENCES SUR L'EAU - ANNEXES**
Puget-Théniers

PONT DE LA TRINITE

VISITE D'INSPECTION DETAILLEE 2019 VISITE SUBAQUATIQUE

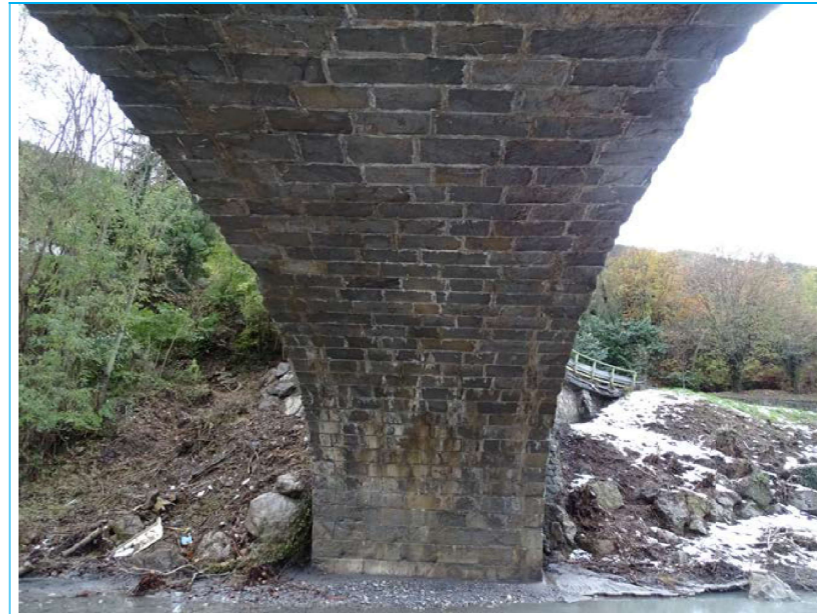
Photo 8
Intrados V3
Pierres de bandeau érodées

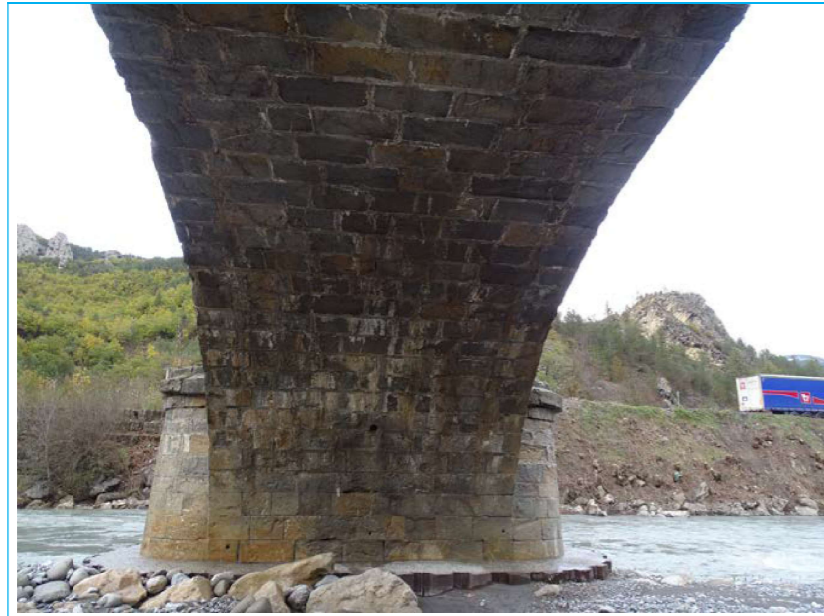
Photo 14
Intrados V2 - P2
Douelle humide
Calcite active sur le rein
Pierres érodées

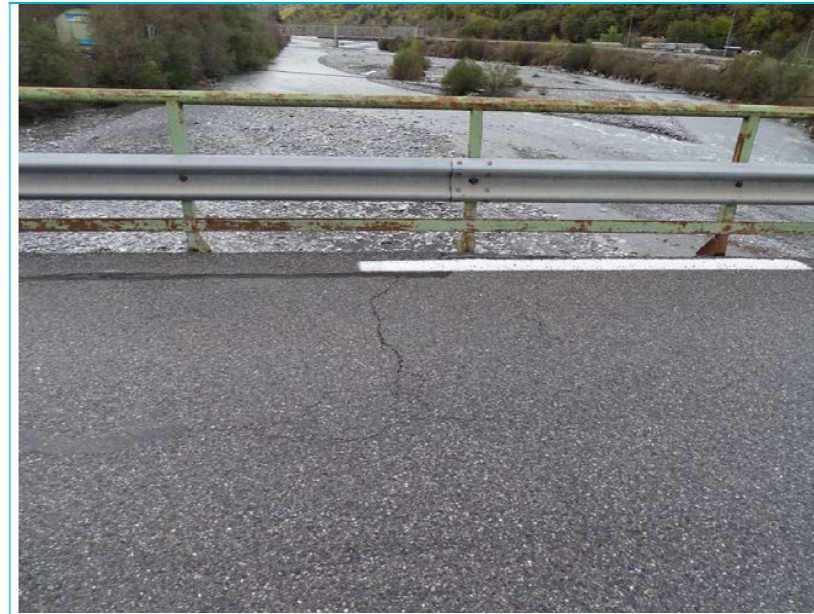
Photo 20
Chaussée
Superposition des couches
Flaches
GC oxydé & non conforme

Pour les superstructures, il faut impérativement raboter les successions de couches de roulement et de mettre en place une étanchéité efficace.

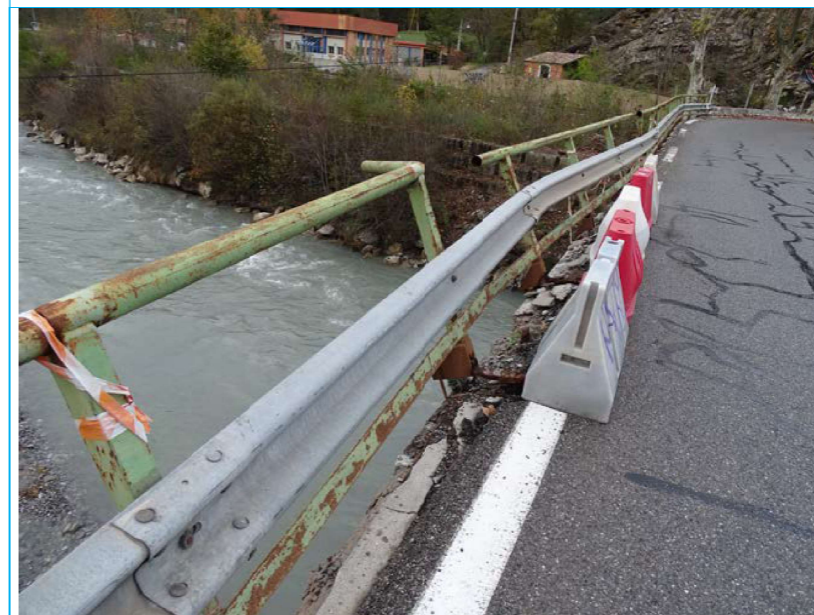
Photo 21
Chaussée
Fissure transversale

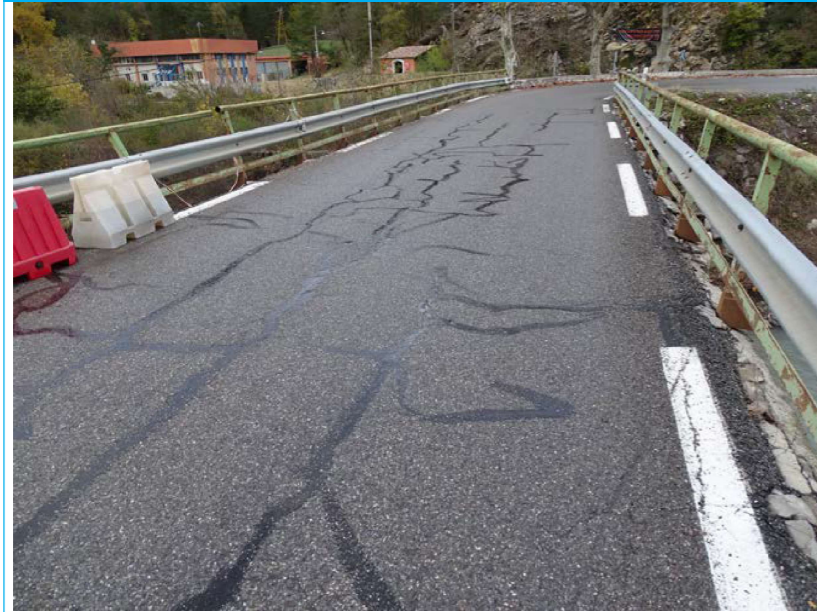
Photo 22
GC & GS amont
Déformation, déversement
Rupture de la lisse

La sécurité des usagers est compromise suite aux déformations et ruptures des dispositifs de protection ainsi que la corrosion des pieds des garde-corps. Il conviendrait en urgence mettre en sécurité les défauts de protection et de remplacer les dispositifs de retenue rapidement.

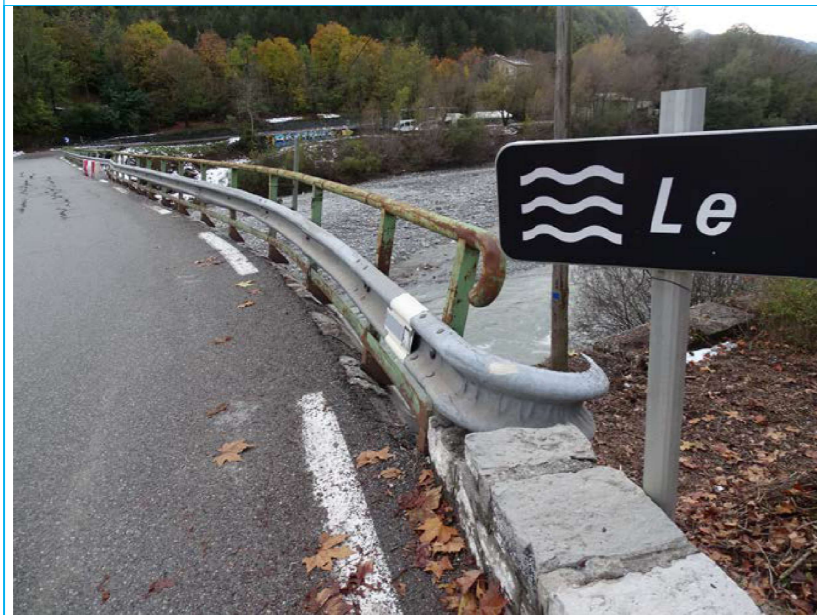
Photo 23
Chaussée
Fissure pontée

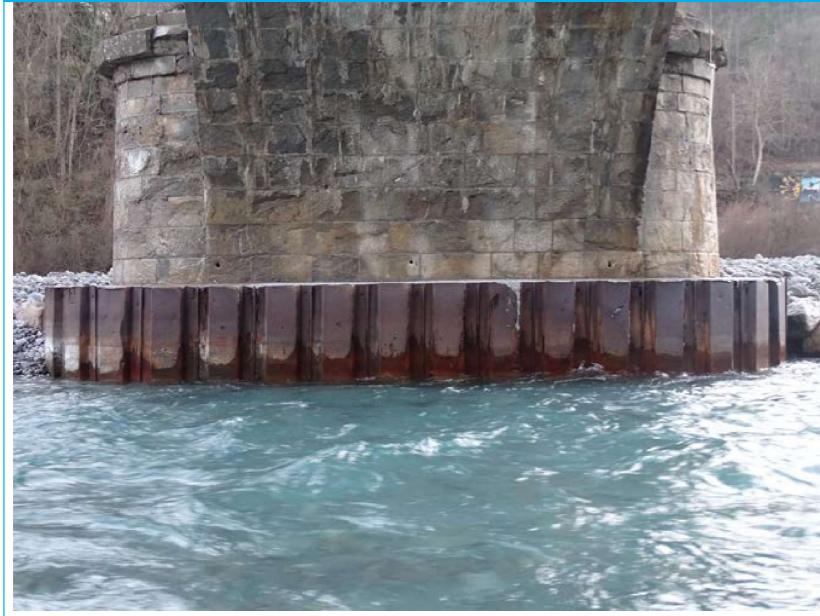
Photo 102
Inspection subaquatique
Culée C0
Soubassement palplanche
Partie supérieure déchirée et corrodée

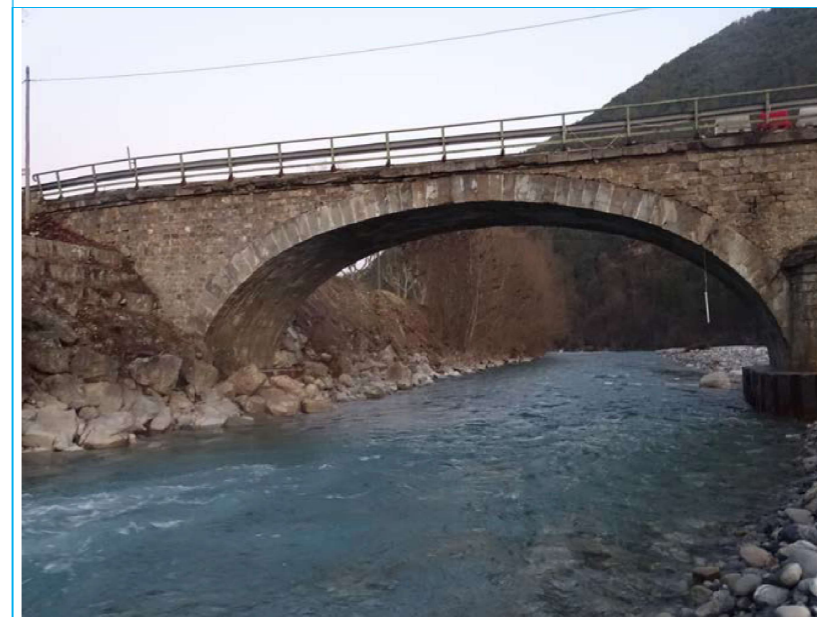
Photo 113
Lit du cours d'eau V2

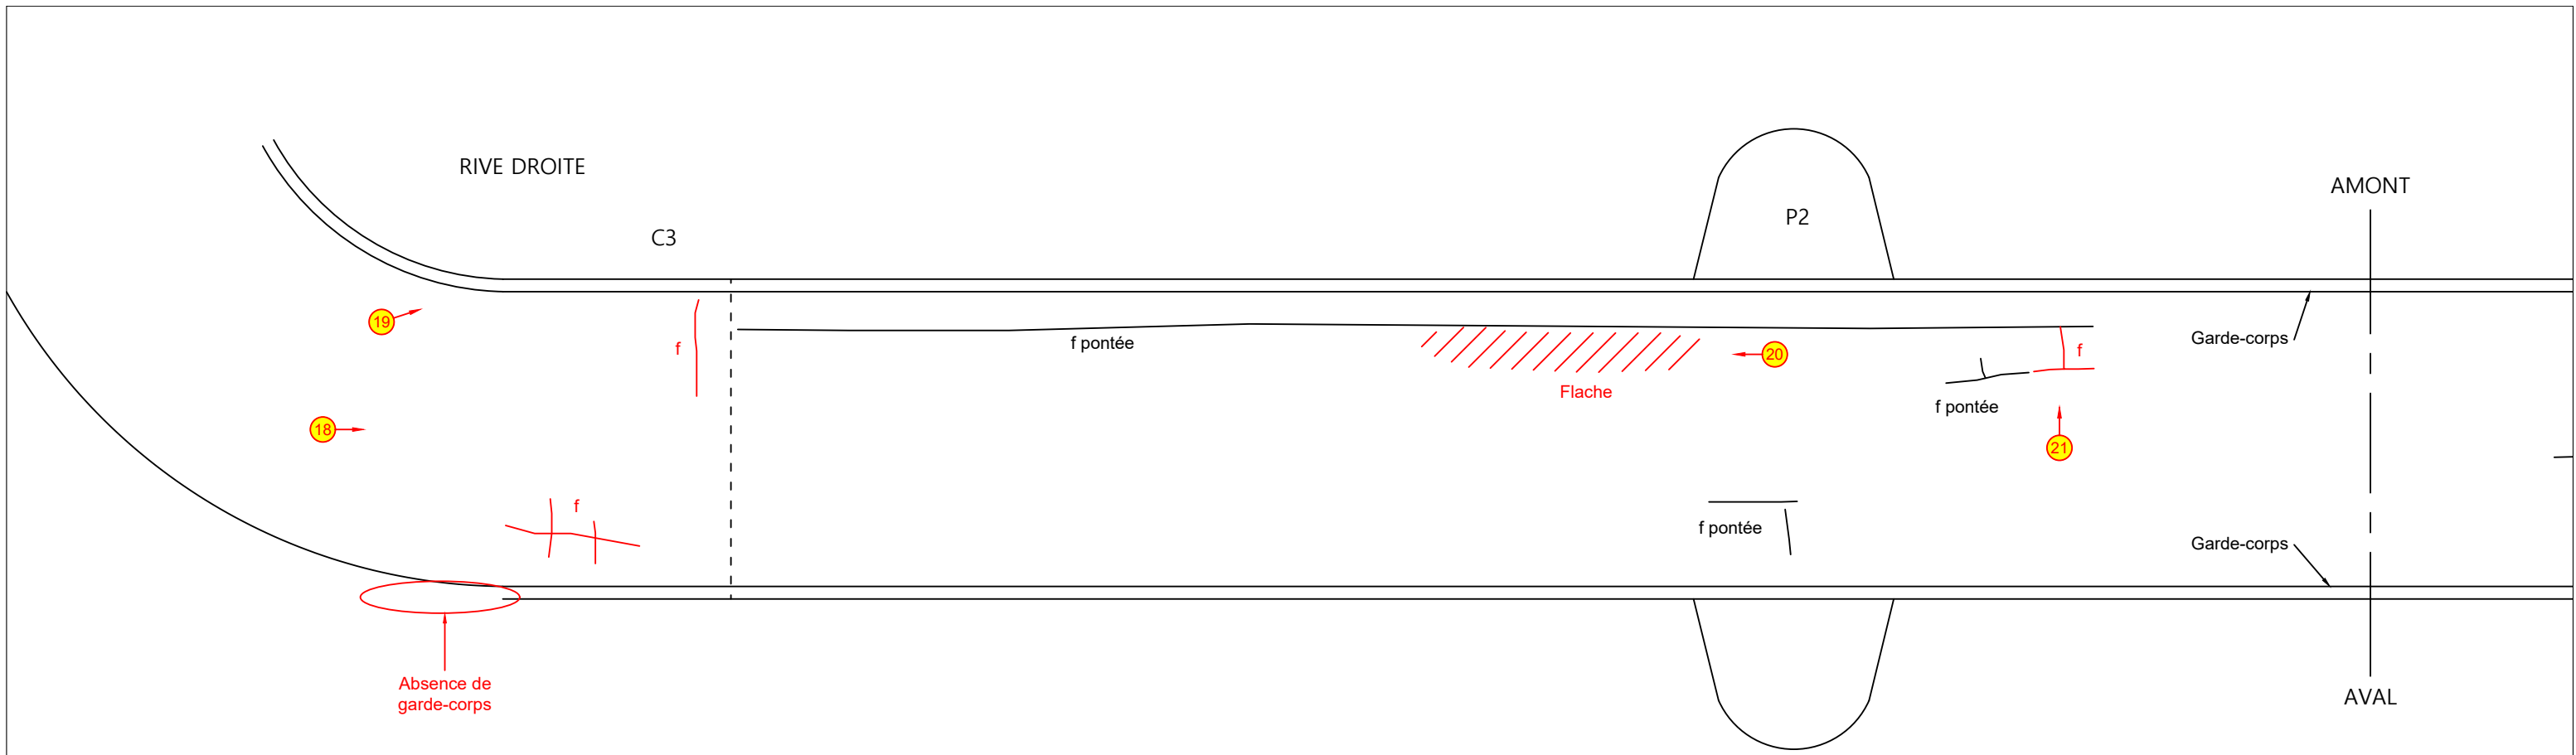
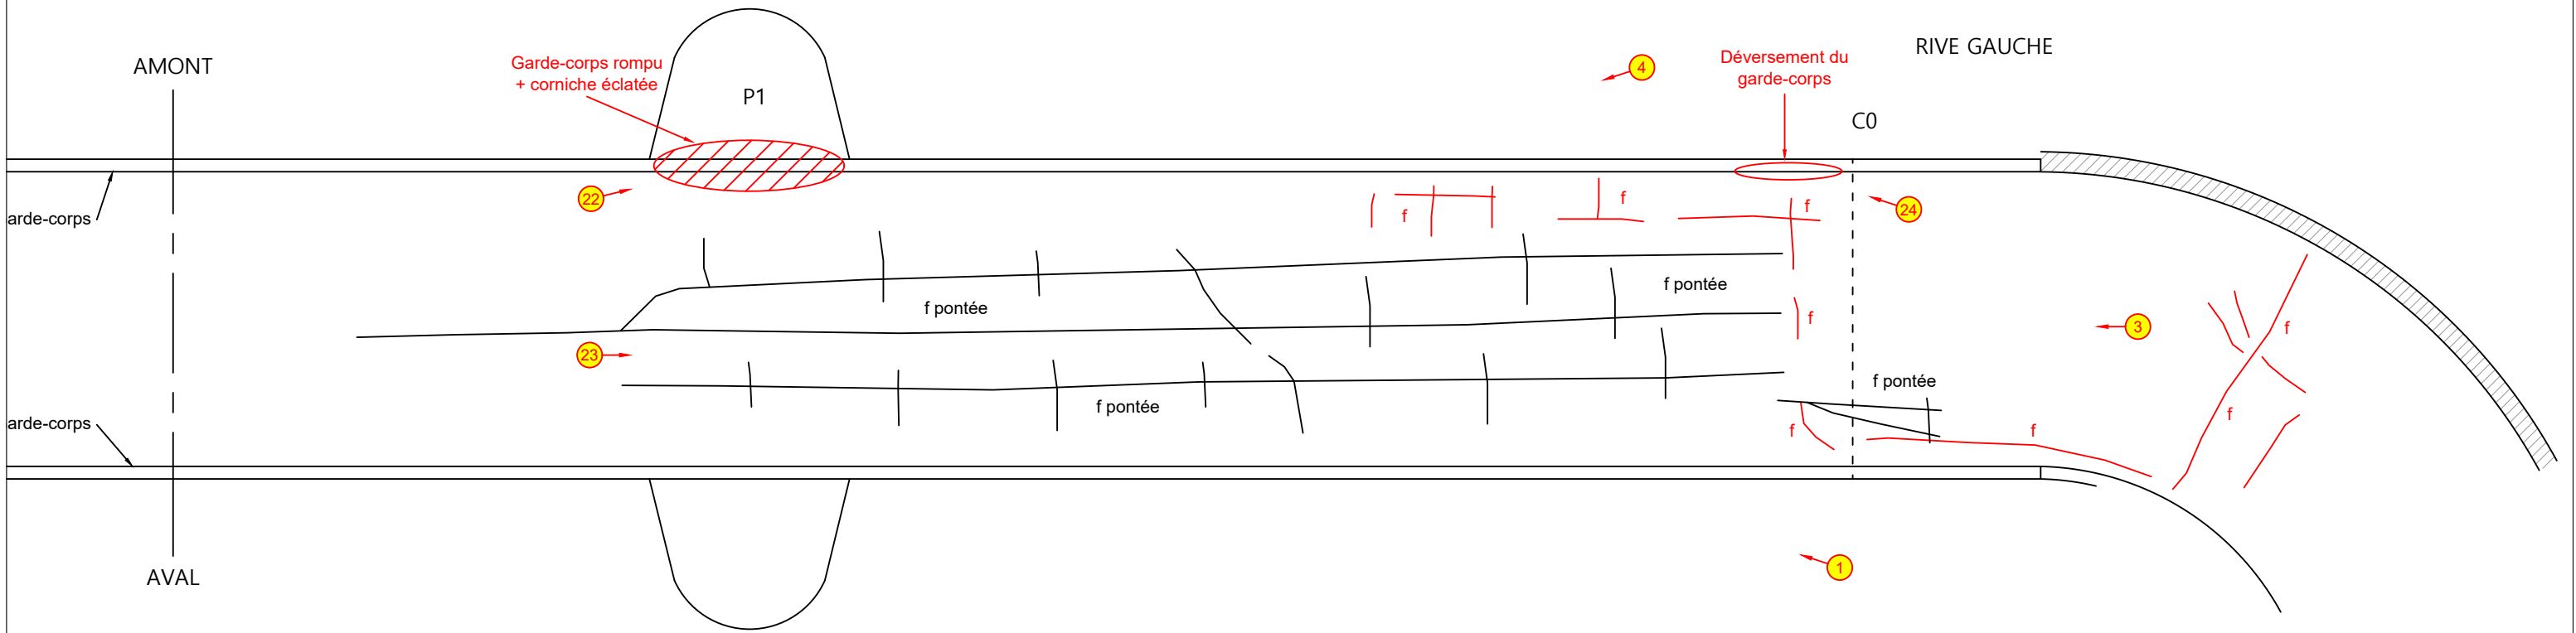
- Généralités :
- Chaussée : nombreuses superpositions de couches d'enrobé
 - Garde-corps : défaut de conformité + pieds corrodés dont certains rompus (PHOTO 19)
 - Corniche amont éclatée avec déversement du garde-corps

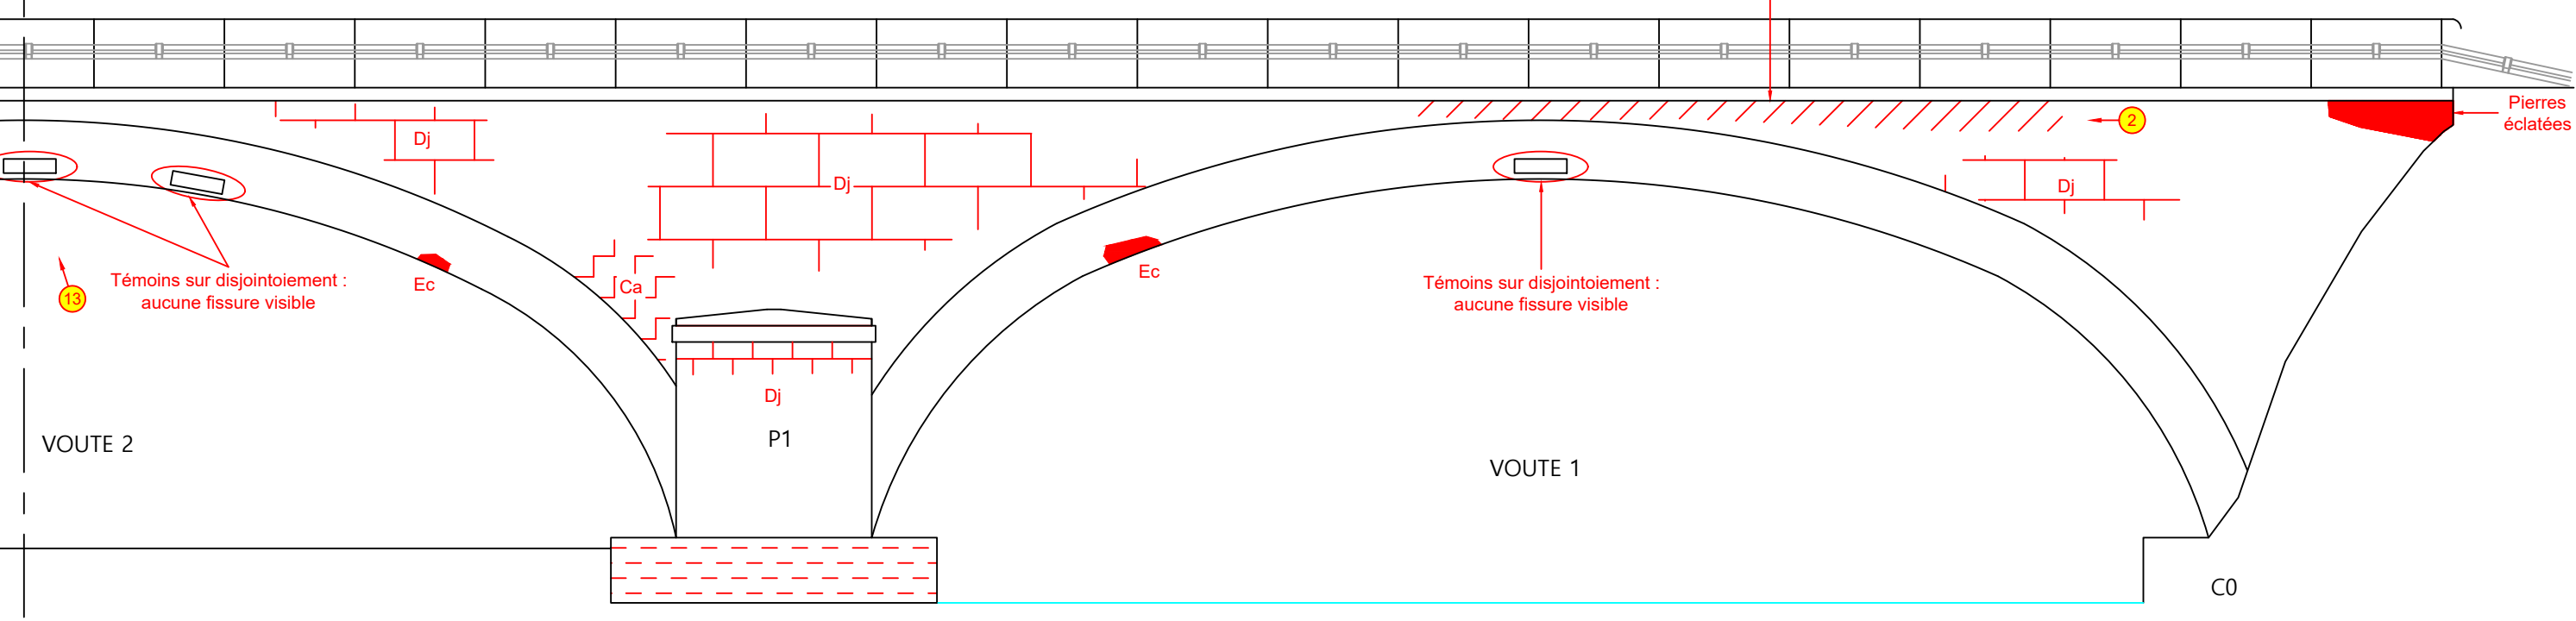
ELEVATION AMONT

Quelques pierres éclatées

Généralités :
 - Corniche éclatée
 - Chaperons des arrière-becs éclatés

Pierres déchaussées

Pierres éclatées

Témoins sur disjointement : aucune fissure visible

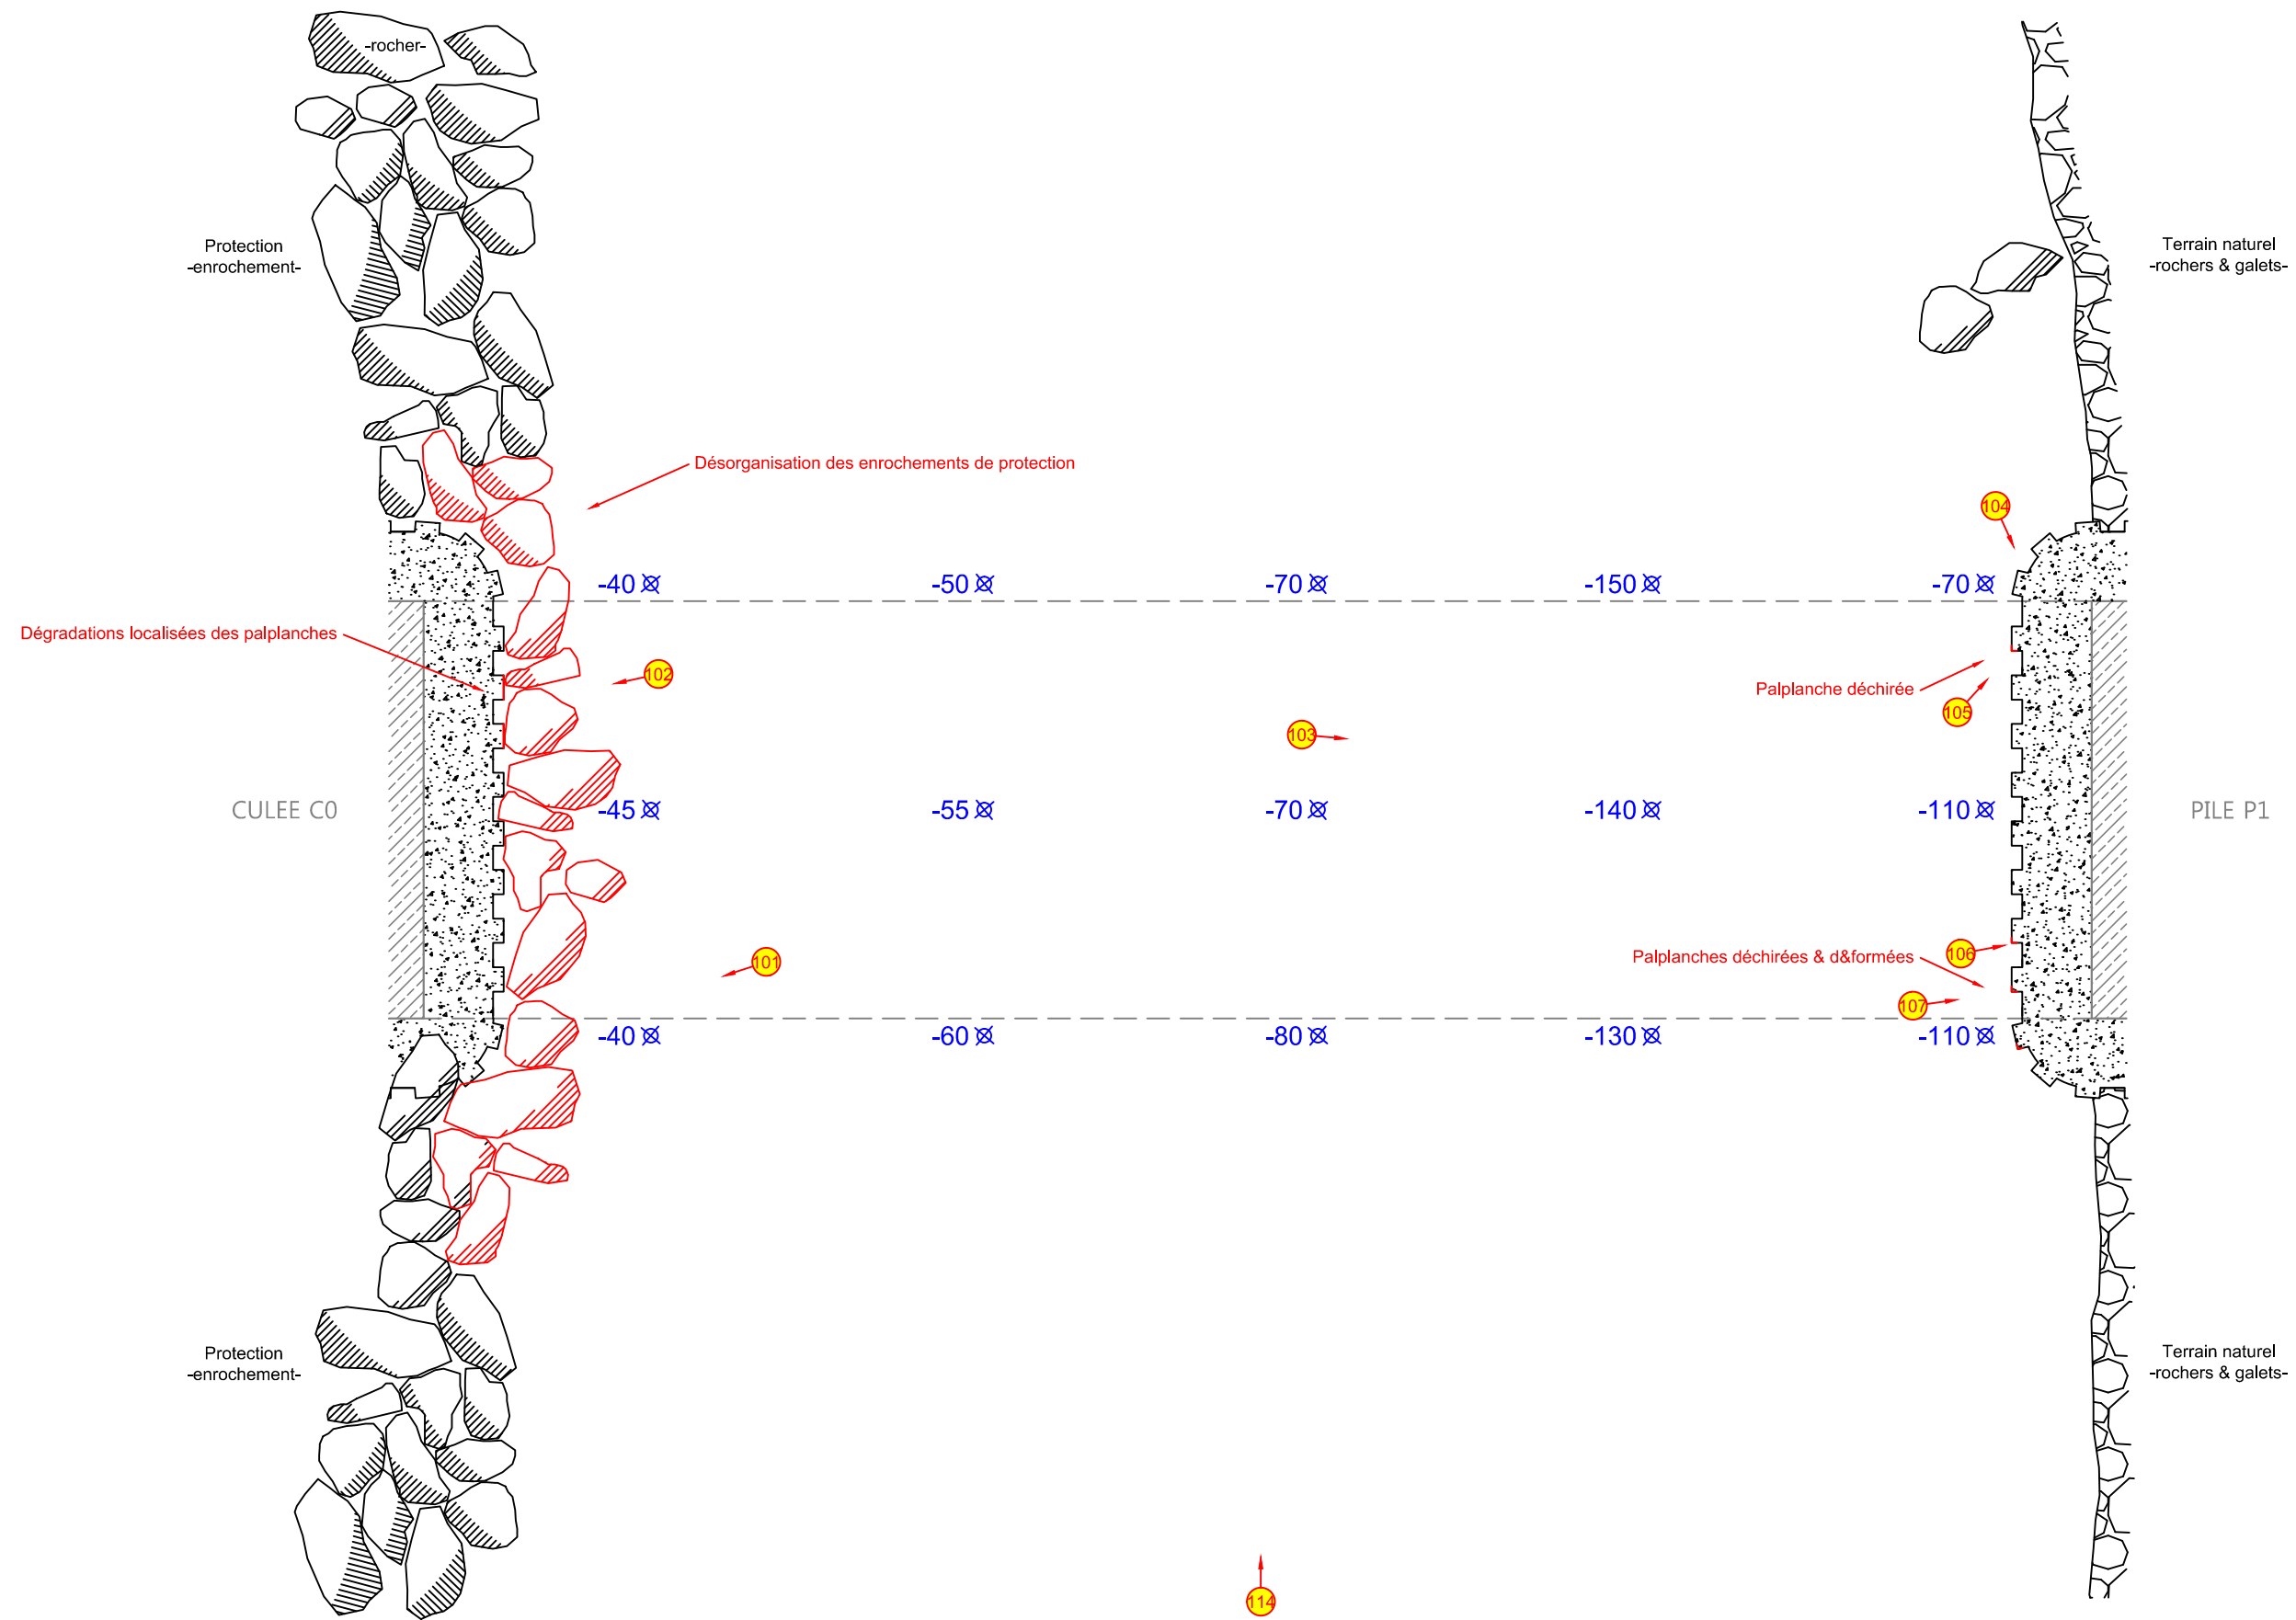
Généralité :
- Oxydation des palplanches

Type de sol : Petits rochers, galets & sable
Type de fondations : Palplanches béton armé & enrochements

Affouillement & dégradation de la protection béton
Longueur : 350
Profondeur : 70

- De combler les affouillements sous la culée C3
- De revoir l'appareillage des enrochements de protection de la culée C0.
