# Étude diagnostique du système d'assainissement collectif Saint-Georges-d'Oléron, Saint-Denis-d'Oléron et La Brée-les-bains

PHASE 5 : Elaboration du rapport final de diagnostic

Eau 17

Rapport d'étude

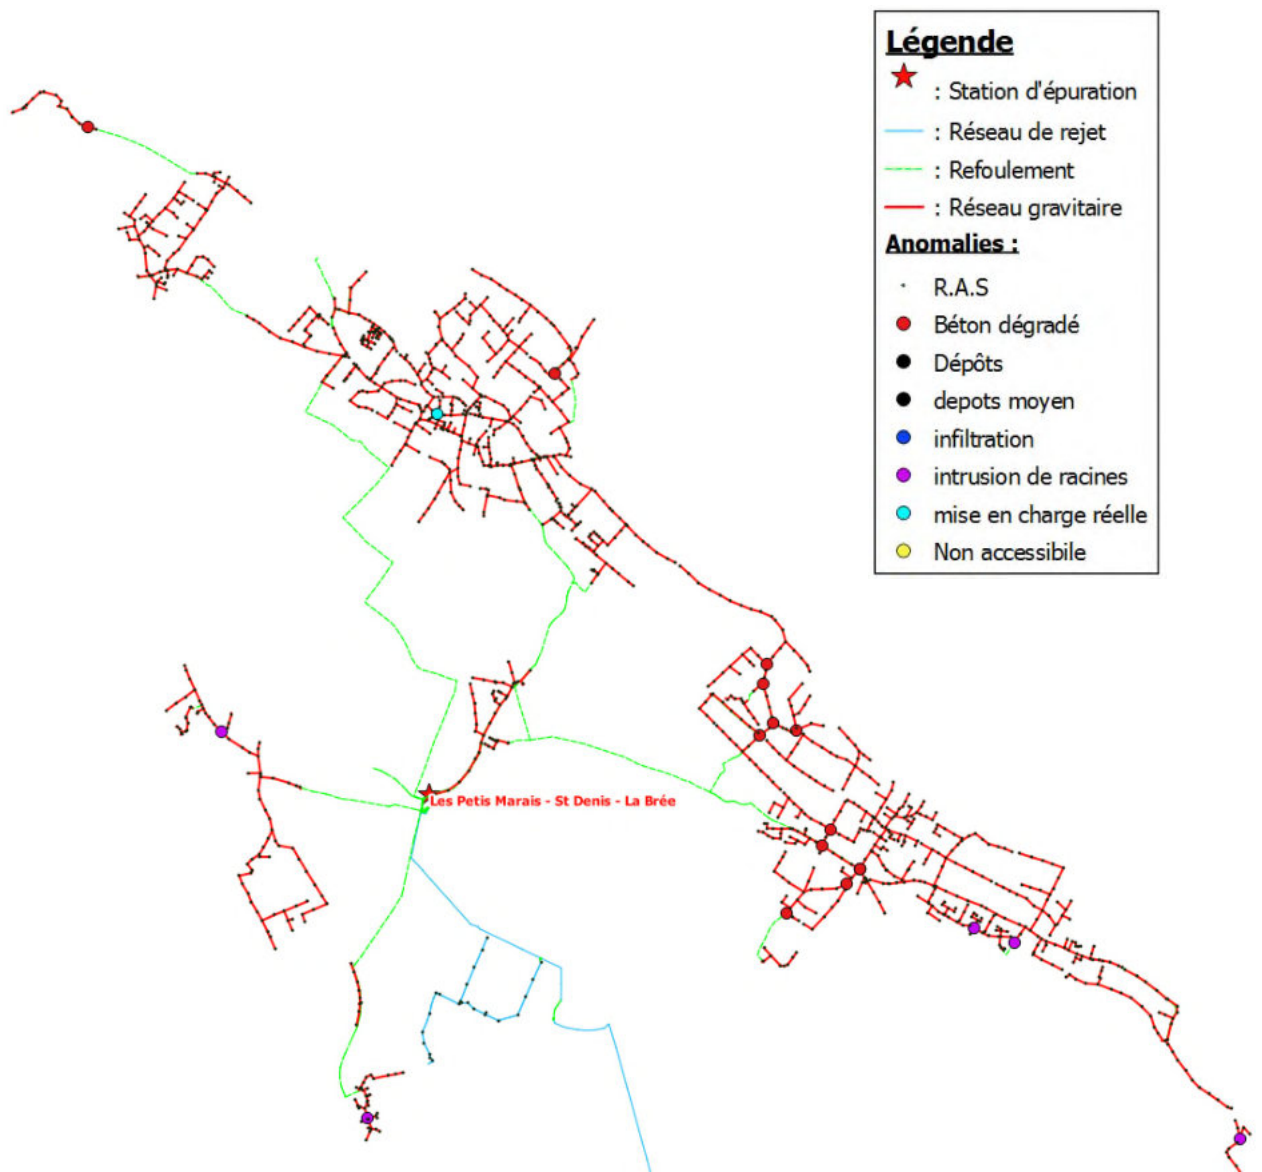
**Fig. 2. Plan STEP Petit Marais, St Denis et la Brée-les-Bains**

- 48 regards étaient concernés par des dégradations plus au moins importantes du béton, notamment sur les secteurs de Domino, Cheray et les Proires.

- 18 regards comportaient des intrusions de racines mineures. L'intrusion de racines peut être à l'origine d'infiltrations d'eaux claires dans le réseau.
- 2 tampons étaient fortement corrodés.

**Ainsi, le réseau est globalement en moyen état. Sur les 344 regards visités, 84 anomalies ont été recensées, soit près de 24,4% de ces derniers.**

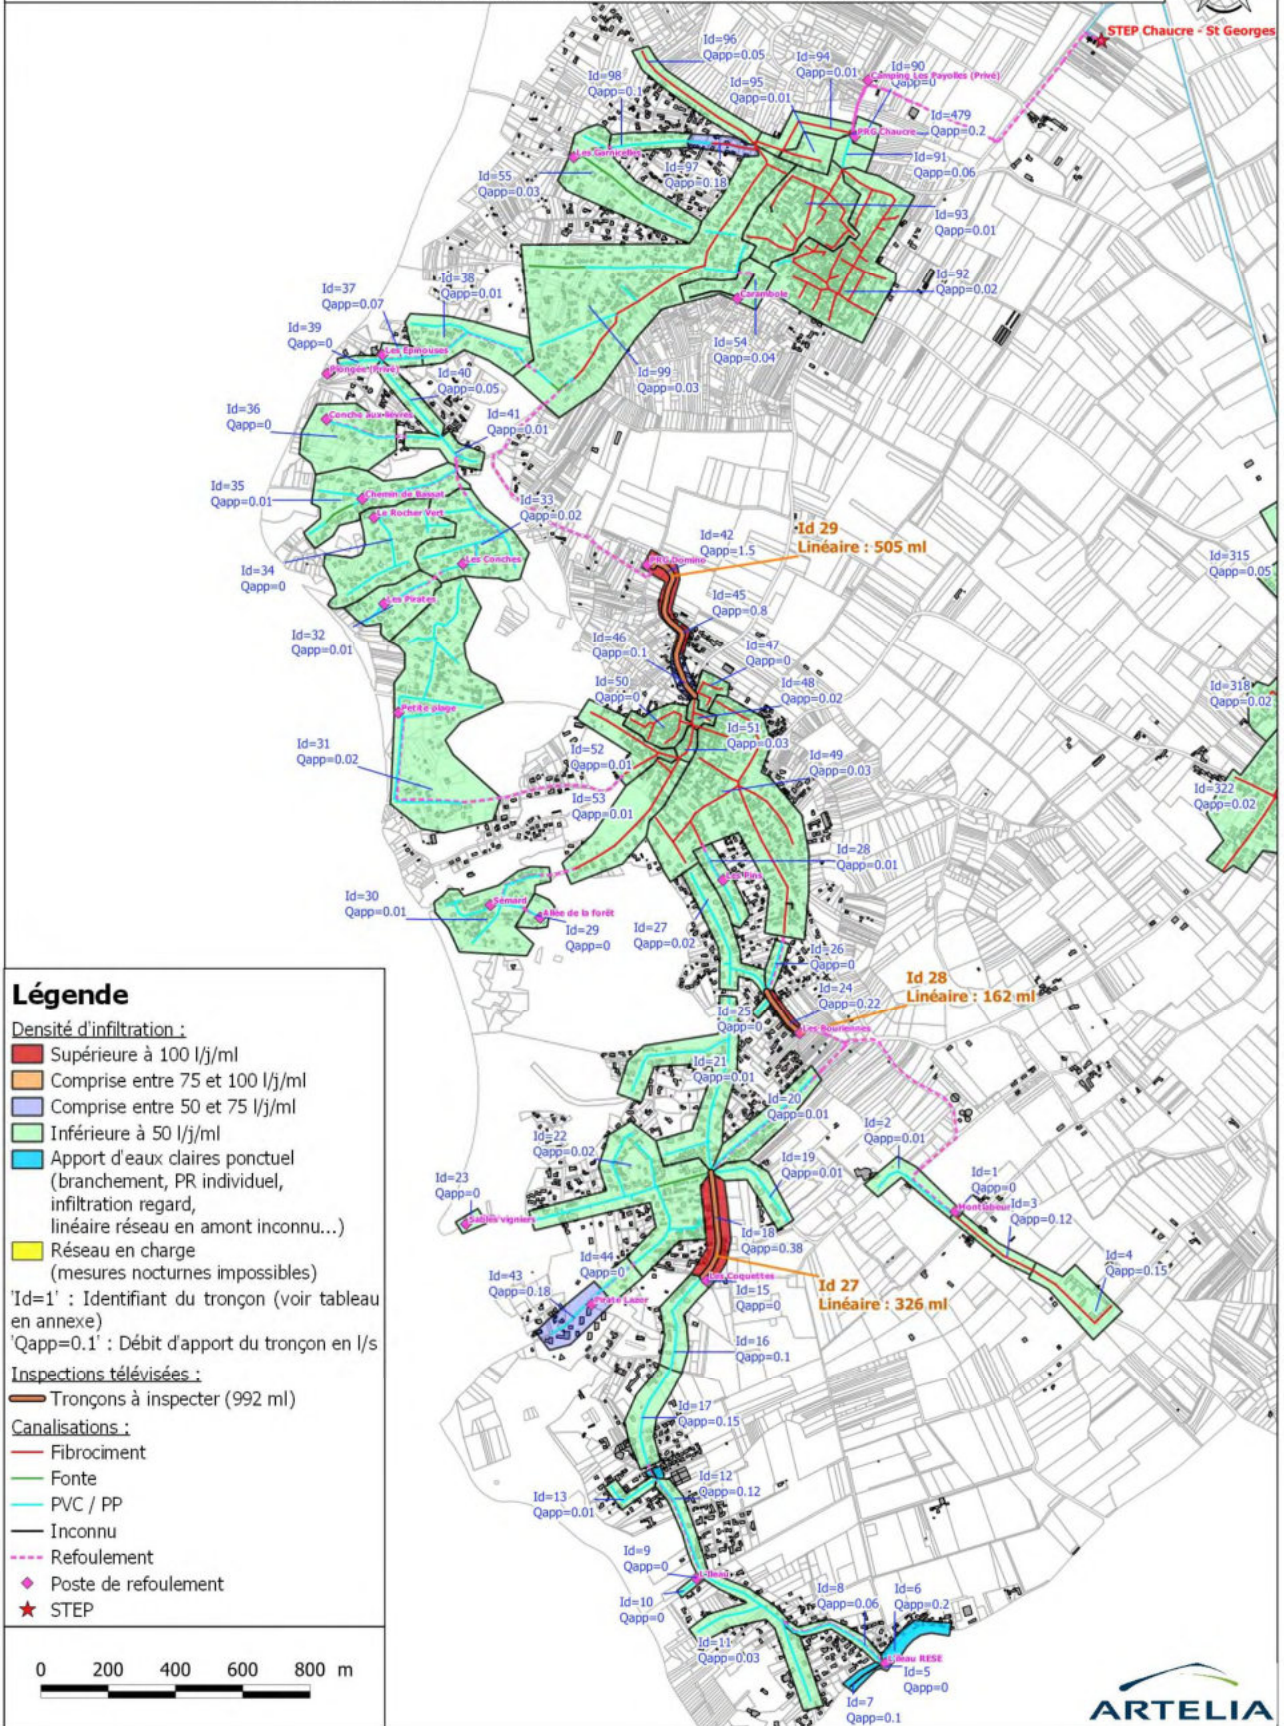
# Résultats des mesures nocturnes et proposition d'inspections télévisées Secteur STEP Chaucre - St Georges d'Oléron

Les apports les plus significatifs ont été localisés en amont du PR Domino (rue de la Résistance). Ils totalisent 6,8 m<sup>3</sup>/h sur un linéaire de 505 ml. Notre seuil de mesures, installé 250 ml en amont du PR, mesurait 3,6 m<sup>3</sup>/h. L'augmentation des volumes d'infiltrations entre ces 2 points de mesures est très significative et est cohérente avec l'augmentation de la profondeur du réseau à cet endroit : passage d'un fil d'eau à 2,97m/TN à un fil d'eau à 3,58m/TN témoignant de la présence de la nappe au contact du réseau.

Les quelques regards inspectés au niveau de cette rue lors de cette visite nocturne montraient des infiltrations au niveau de la cunette des regards.

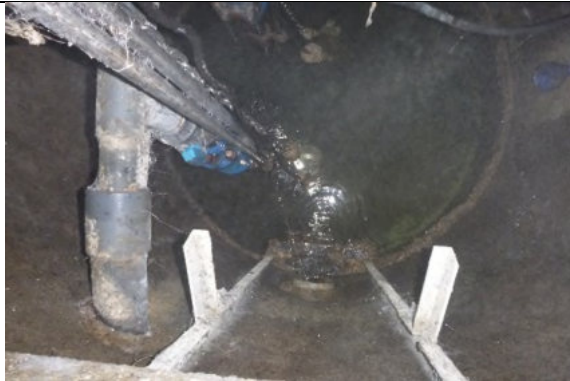
Infiltrations dans le PR (paroi non étanche)  
PR Les Proires 2  
La Brée-Les-Bains (Petits Marais)

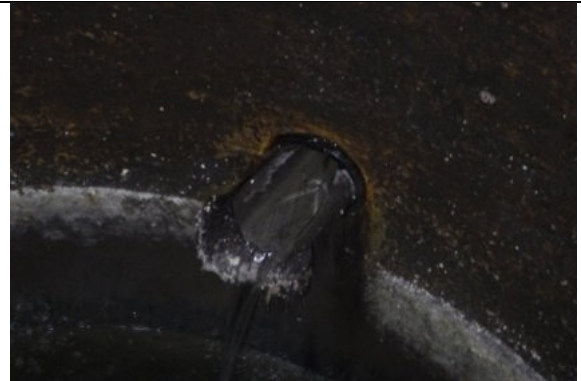
Racines et infiltration autour de l'arrivée  
PR Planginot  
La Brée-Les-Bains (Petits Marais)
