BRIOUDE
SUD AUVERGNE
Communauté de Communes

Régularisation administrative du système d'endiguement de Lamothe

Visite Technique Approfondie 2024

Rapport n° 128099/vA – Février 2024

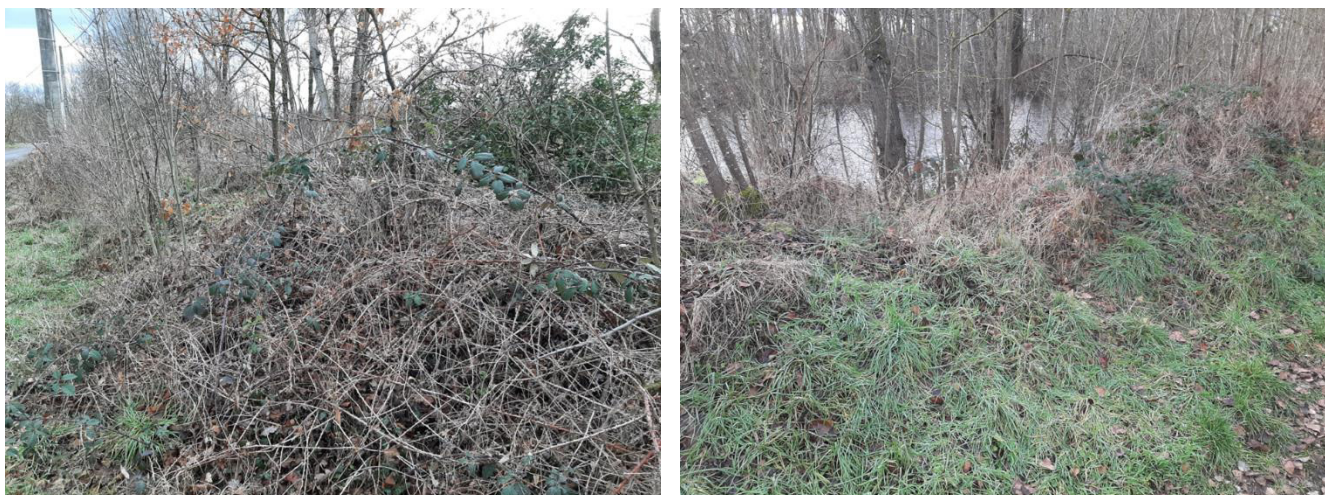
L'ensemble des parties de la digue a été parcouru (talus, pieds et crête) et inspecté dans la limite de leur visibilité. En effet, une opération de fauchage/débroussaillage a été réalisée quelques semaines avant la VTA par le Syndicat Mixte d'Aménagement de l'Allier sur la quasi-totalité du linéaire hormis à l'extrémité aval de l'ouvrage. Ce secteur n'a ainsi pas pu être inspecté de manière exhaustive.

Figure 7 : Secteurs aval non fauchés/débroussaillés préalablement à la VTA

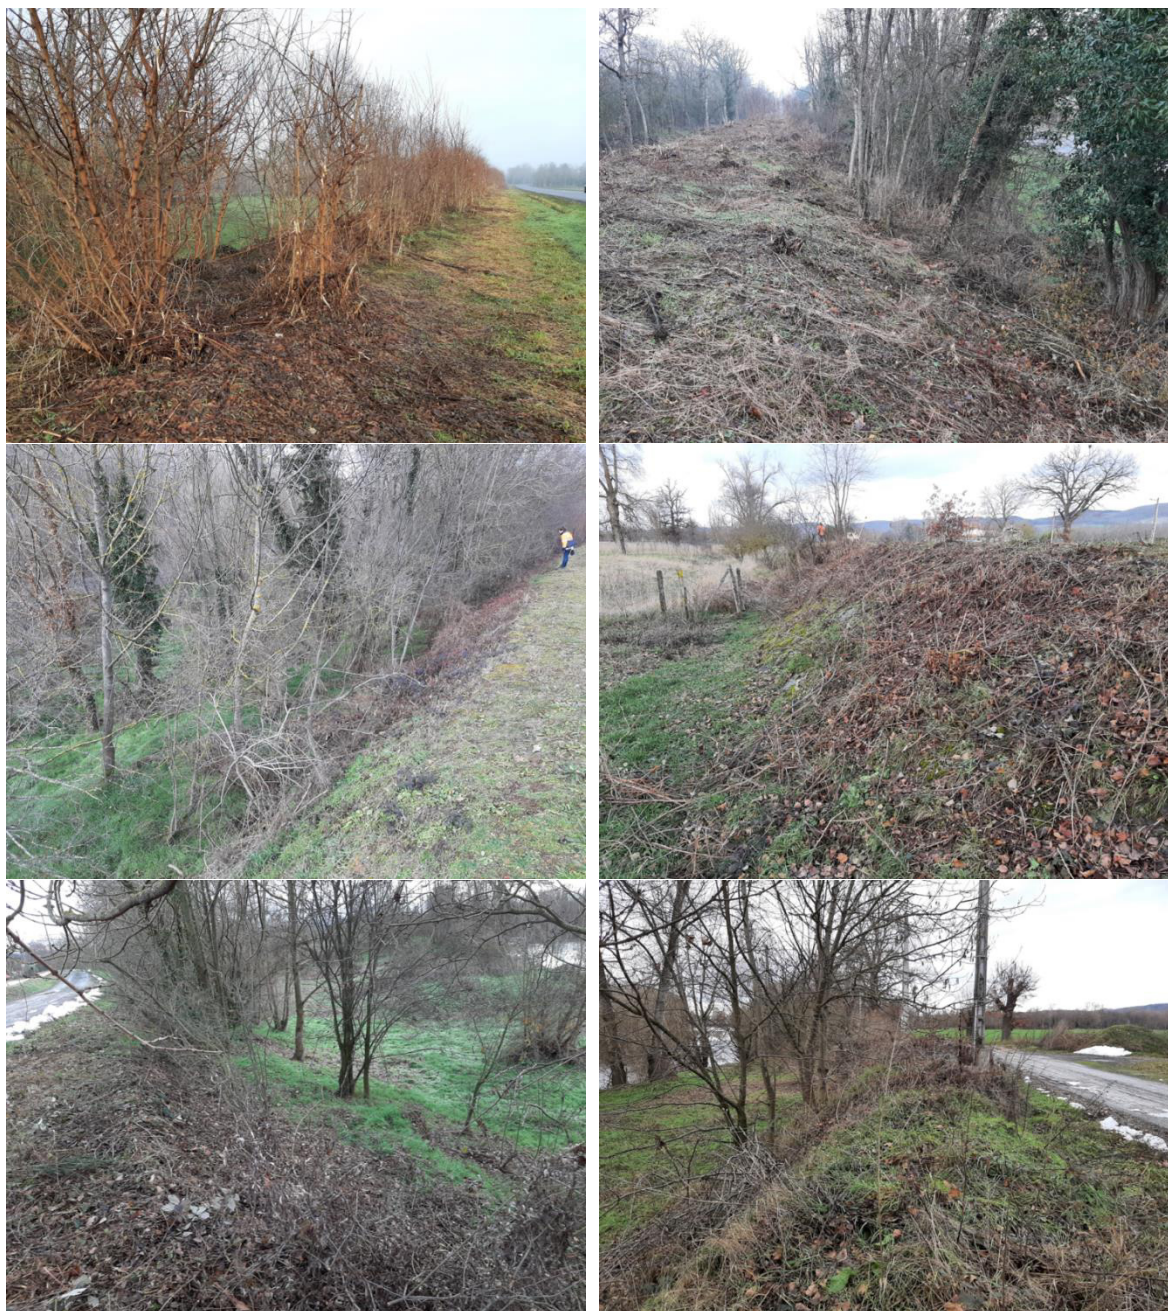
- La présence de végétation ligneuse (souches incluses) clairsemée à généralisée (ainsi que quelques arbres isolés) en pied ou sur le talus côté cours d'eau principalement (cf. Figure 8) sur la quasi-totalité du linéaire de l'ouvrage. Cette végétation ligneuse est également associée à la présence de broussailles (ronces) ce qui contribue à limiter la bonne visualisation/surveillance de l'ouvrage.

Figure 8 : Végétation ligneuse présente (observations A, E, G, I, L et N) sur le linéaire de l'ouvrage

Un **degré d'urgence 1 à 2** a été affecté à ces désordres (et 0 pour la haie).

- le retrait de l'arbre arraché et des souches ainsi que la reconstitution du talus,
 - la suppression des broussailles,
 - le cas échéant, la suppression de la végétation ligneuse présente en crête et sur le talus pourrait être planifiée, notamment au niveau des secteurs ne disposant pas de dispositifs de protection (perré maçonné / gabions). Les essences ligneuses devront être coupées, dessouchées et le talus proprement reconstitué. La purge du terrain de toute racine et la recharge en matériaux étanches devront être systématiquement réalisés à la suite des dessouchages.

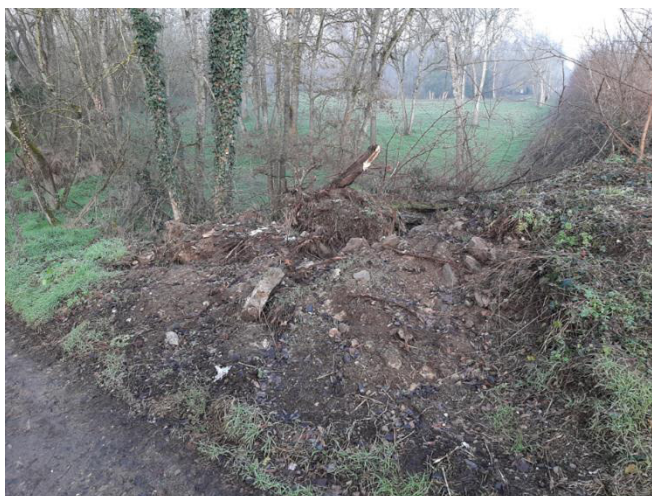
- Un arbre arraché à l'extrémité amont du linéaire,

Figure 9 : Arbre arraché (Observation 3)

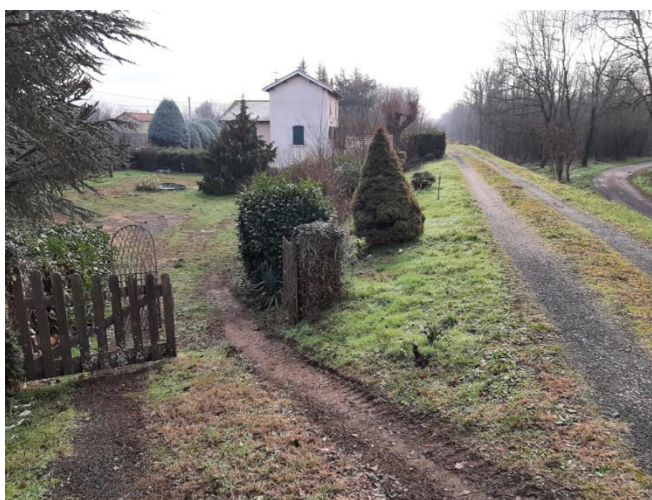
- La présence d'une haie associée à une clôture (92 ml environ) au niveau d'une maison située en pied de digue côté zone protégée en amont immédiat du rond-point du pont de Lamothe.

Figure 10 : Haie (avec clôture) présente au niveau d'une maison (Observation F)

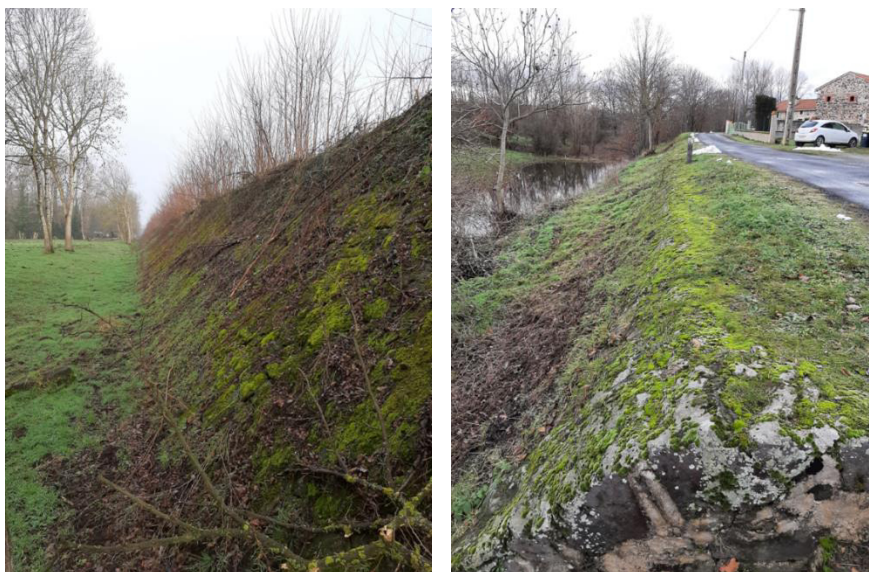
On notera par ailleurs que les perrés maçonnés de l'ouvrage sont recouverts de mousse.

Figure 11 : Présence de mousse sur le perré maçonné de l'ouvrage

Il conviendra également de procéder à une opération de nettoyage (enlèvement de la mousse notamment) et de rejointement des perrés maçonnés ainsi qu'au rebouchage de la cavité identifiée au coulis béton.

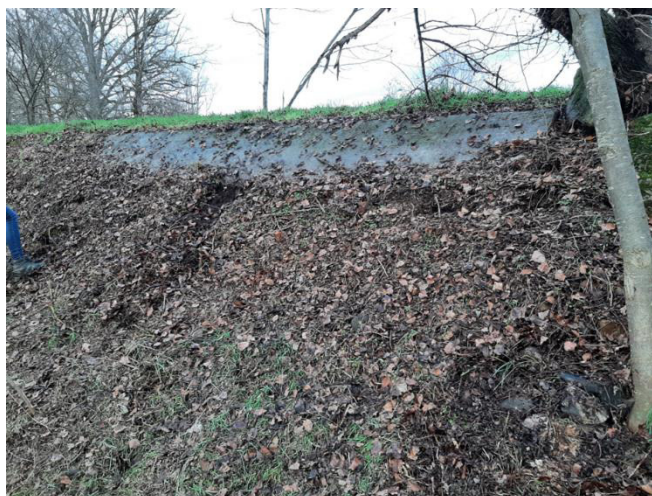
Enfin, on notera par ailleurs que les gabions présents en partie aval de l'ouvrage sont recouverts d'une relative épaisse couche de terre/feuilles qui n'a pas permis de pouvoir inspecter ces derniers de manière détaillée (corrosion des aciers ? déformations ? etc.).

Figure 12 : Gabions recouverts de terre/feuilles

Il conviendrait par ailleurs d'inspecter plus en détail les gabions présents en partie aval du linéaire qui sont enfouis sous une relative épaisseur de terre/feuilles de manière à pouvoir mieux apprécier leur état (corrosion des aciers ? déformations ? etc.).

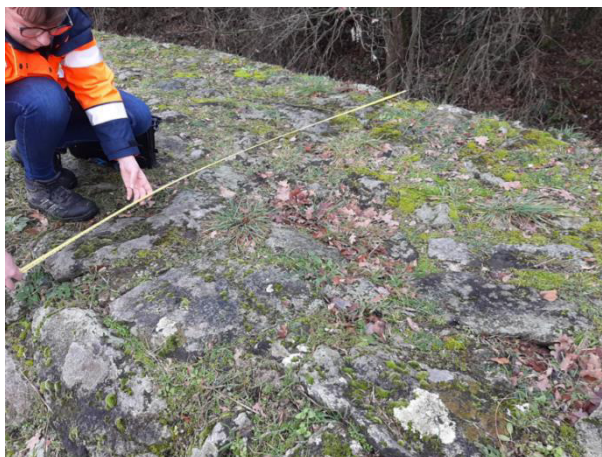
Un léger tassement (< 10 cm) localisé ponctuel a été recensé en crête de digue (perré maçonné). On notera qu'aucun autre désordre (fissures, dégradations, etc.) ne semble associé à ce tassement.

Figure 13 : Léger tassement en crête de digue (Observation 26)

Un **degré d'urgence 1** a été affecté à ces désordres.

- le tassement et la cavité,
- les points bas,
- l'implantation de nouveaux réseaux dans la digue est à surveiller/interdire en vue de limiter au maximum tous travaux conduisant à modifier le corps de digue.

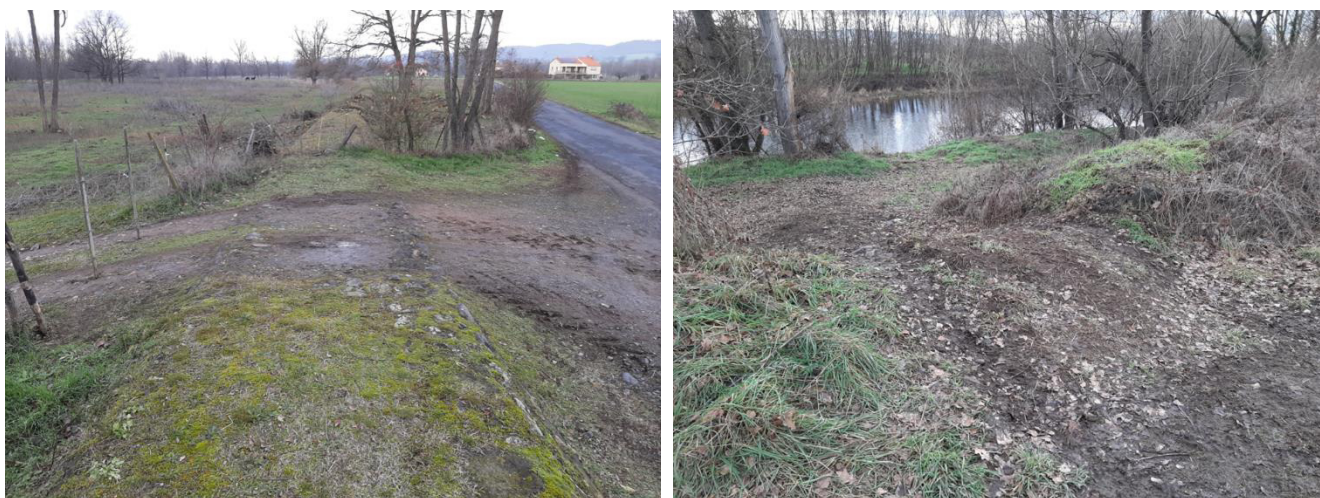
On notera également la présence de légers points bas au niveau de la crête de digue en plusieurs points du linéaire dus aux passages d'engin au niveau de rampe d'accès.

Figure 14 : Points bas au niveau de rampes d'accès (Observations 30 et 47)

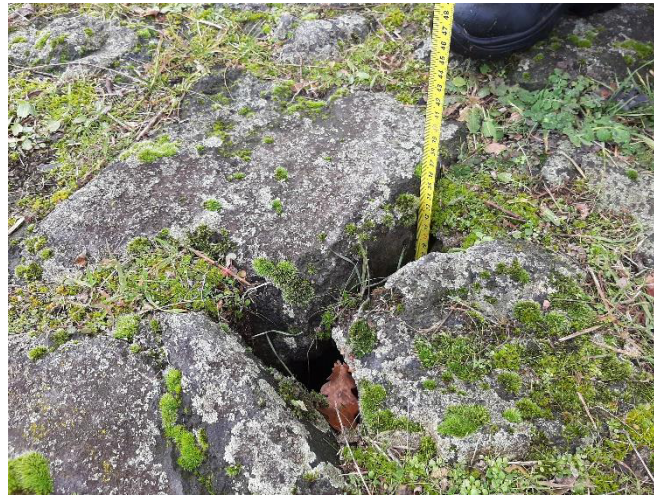
Une cavité a été décelée (30 cm de profondeur environ) en crête de digue du perré maçonné une centaine de mètres en aval du rond-point du pont de Lamothe. On notera qu'aucun autre désordre (fissures, mouvement de terrain, etc.) ne semble associé à cette cavité.

Figure 15 : Cavité en crête de digue (Observation 24)

Un **degré d'urgence 2** a été affecté à ce désordre.

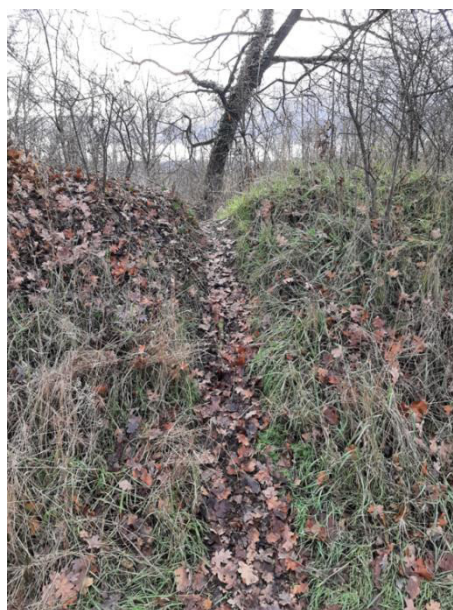
Un piétinement anthropique localisé sur l'ouvrage générant un léger point bas a été recensé en aval du lieu-dit de Cougeac.

Figure 16 : Piétinement anthropique générant un léger point bas (Observation 50)

Un **degré d'urgence 1** a été affecté à ce désordre.

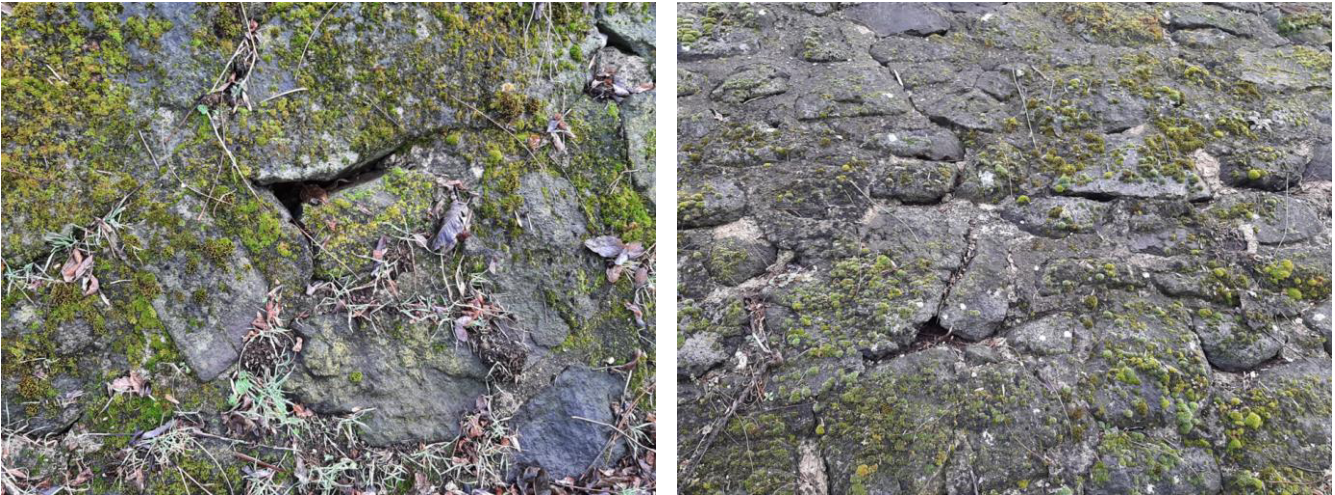
Les perrés maçonnés (notamment le tronçon amont) présentent quelques joints défectueux / pierres manquantes.

Figure 17 : Déjointements du perré maçonné en partie amont de l'ouvrage

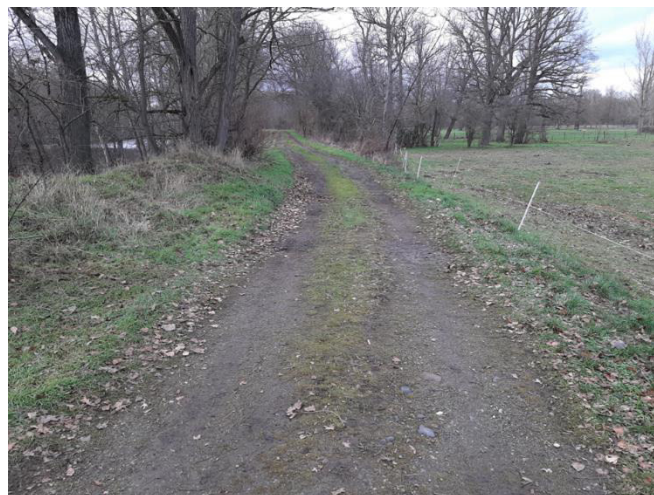
Un linéaire d'ornières en crête de digue (340 ml environ) a été recensé sur l'extrémité aval du linéaire de l'ouvrage.

Figure 18 : Ornières (Observation P)

Un **degré d'urgence 1** a été affecté à ce désordre.

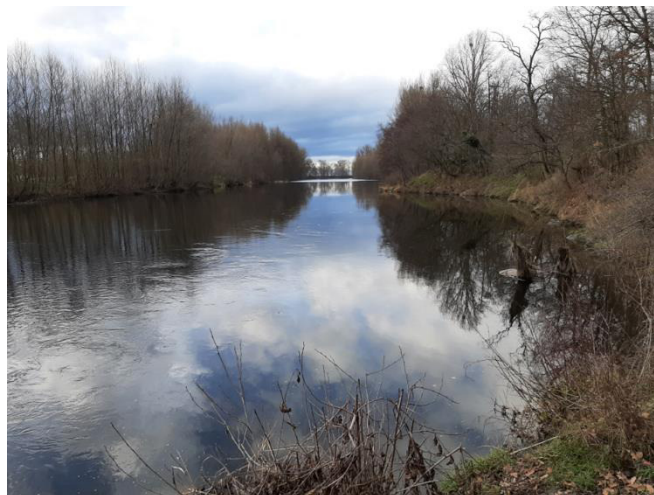
Aucune érosion de talus n'a été recensée lors de la VTA. On notera cependant que la partie aval du linéaire du système d'endiguement de Lamothe (depuis le lieu-dit de Cougeac) est en contact (quasi)direct avec l'Allier. Compte tenu du niveau d'eau le pied de digue sur ce secteur n'a pas pu être inspecté.

Figure 19 : Berges de l'Allier en partie aval du système d'endiguement

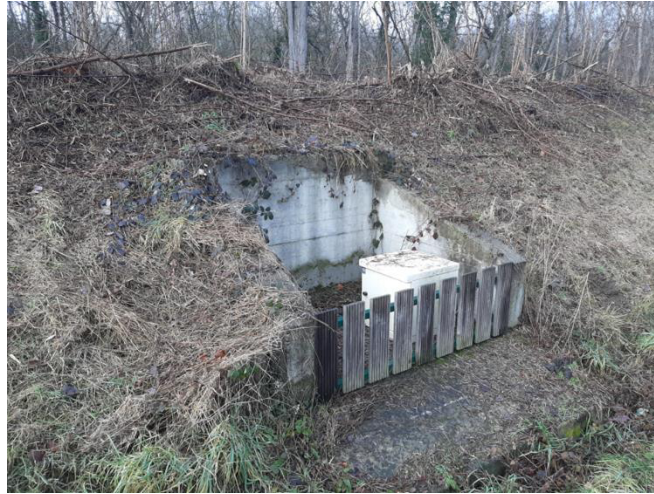
Un ouvrage en béton (en bon état) encastré dans le talus de la digue côté zone protégée a été recensé sur la partie amont du système d'endiguement.

Figure 20 : Ouvrage en béton encastré côté zone protégée (Observation 9)

Un **degré d'urgence 1** a été affecté à ce désordre.

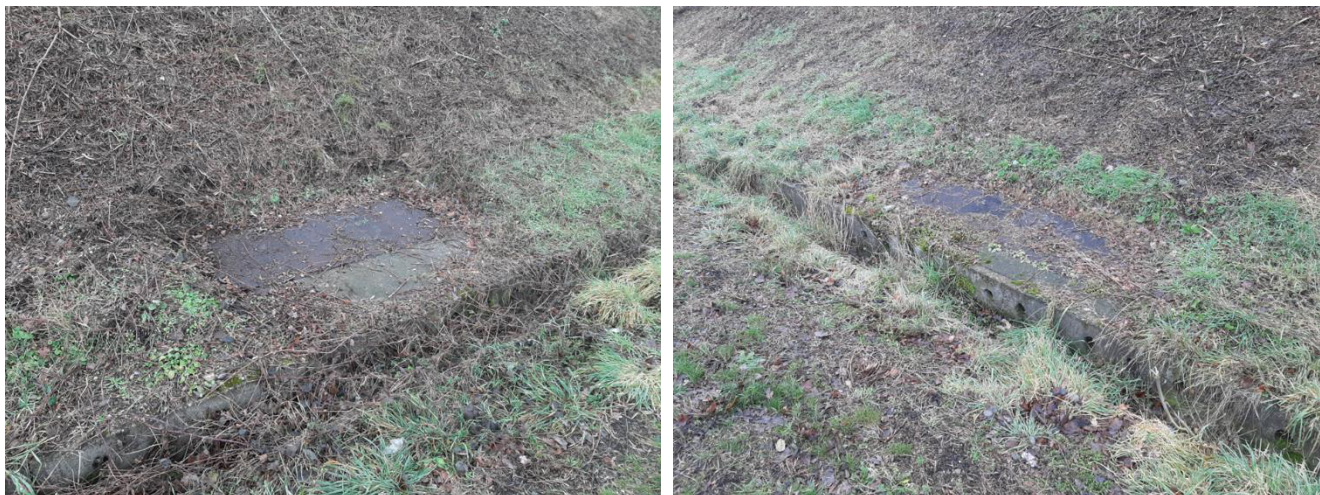
Trois regards Telecom recensés lors de la VTA laissent à penser qu'un réseau longitudinal est présent en pied de digue côté zone protégée (le long de la RD20) sur le tronçon amont du système d'endiguement (entre le Ternivol et le rond-point du pont de Lamothe).

Figure 22 : Regards Telecom présents en pied de digue côté zone protégée (Observations 11 et 12)
