## INSPECTION DES DALOTS DU RUISSEAU LACOSTE SUR L'ENTREE SUD DE CAHORS

Route de Toulouse D820  
CAHORS (46)

### COMMUNAUTE D'AGGLOMERATION DU GRAND CAHORS

**Missions G1 ES, PGC et G5**

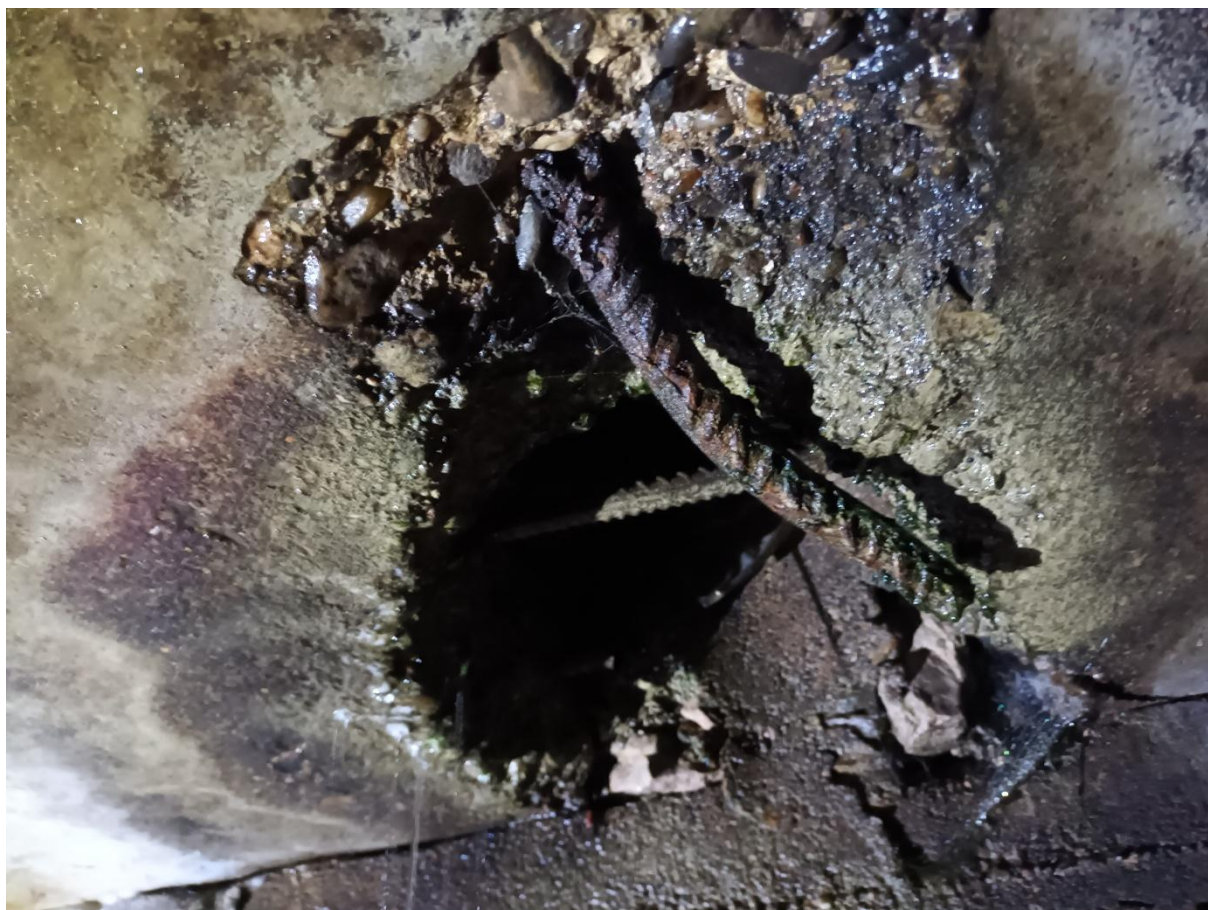
Nous avons également constaté que la voute était percée à plusieurs endroits. Ces trous semblent avoir été réalisés pour faire passer des évacuations d'eau (par endroit l'eau coulait toujours). Les zones percées présentent des signes d'érosion du béton par la circulation constante d'eau. Les fers du béton sont apparents et présentent des signes de corrosion.

Figure 16 : exemple de perçage présentant des aciers corrodés rencontré lors de l'inspection

- Présence de plusieurs piquetages EP traversant la dalle, peu soigné et mettant à nue les aciers (entraînant leur corrosion). La corrosion des aciers est de nature à remettre en cause la capacité portante du béton armé.
- Présences de plusieurs fissures en sortie Nord pouvant être le signe d'un tassement de l'ouvrage.
- Présence d'une longrine très abîmée présentant un éclatement du béton et une corrosion des aciers.

- Nous recommandons la reprise des piquages EP afin de garantir l'étanchéité du dalot. Les trous réalisés dans la voute pour créer des évacuations d'eau devront être aménagés pour éviter l'érosion du béton et la corrosion des aciers.

- Les aciers présentant un état de corrosion devront être traités et protégés afin de garantir la capacité portante du béton ferrailé. Nous rappelons que la perte de diamètres dans les aciers de ferrailage du béton, peut entraîner une perte de portance du béton armé.

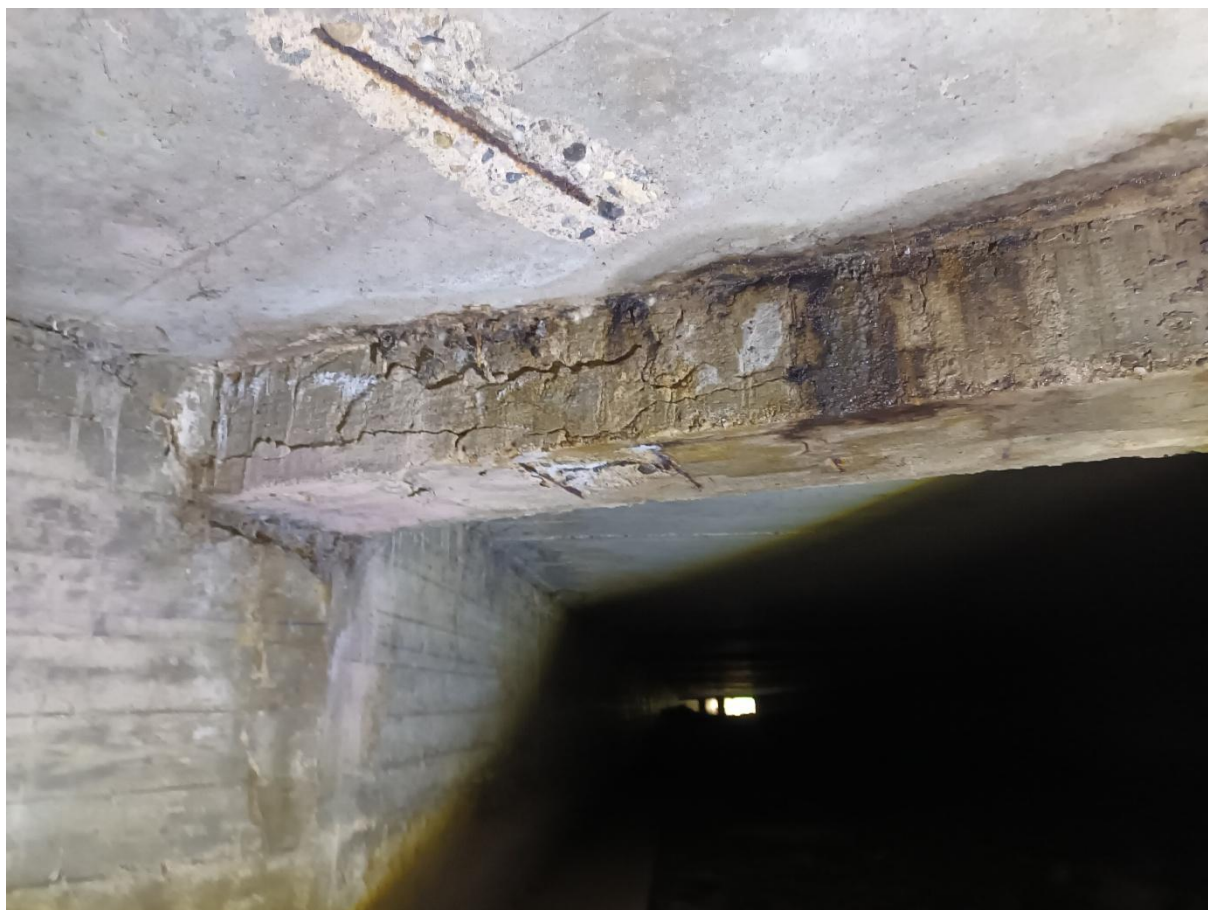
Une des longrines inspectées présente des signes de dégradations importantes, avec des traces d'humidités, un éclatement du béton et une corrosion des aciers. Cette longrine se situe à 54 m de l'entrée Sud.

**Figure 17 : Longrine présentant des désordres**

- La longrine abimée repérée à 54 m de l'entrée Sud devra être réparée avec un curetage des bétons abimés et un traitement des aciers corrodés. Un diagnostic structurel de la longrine devra être effectuée pour vérifier qu'elle n'a pas perdu de sa capacité portante.

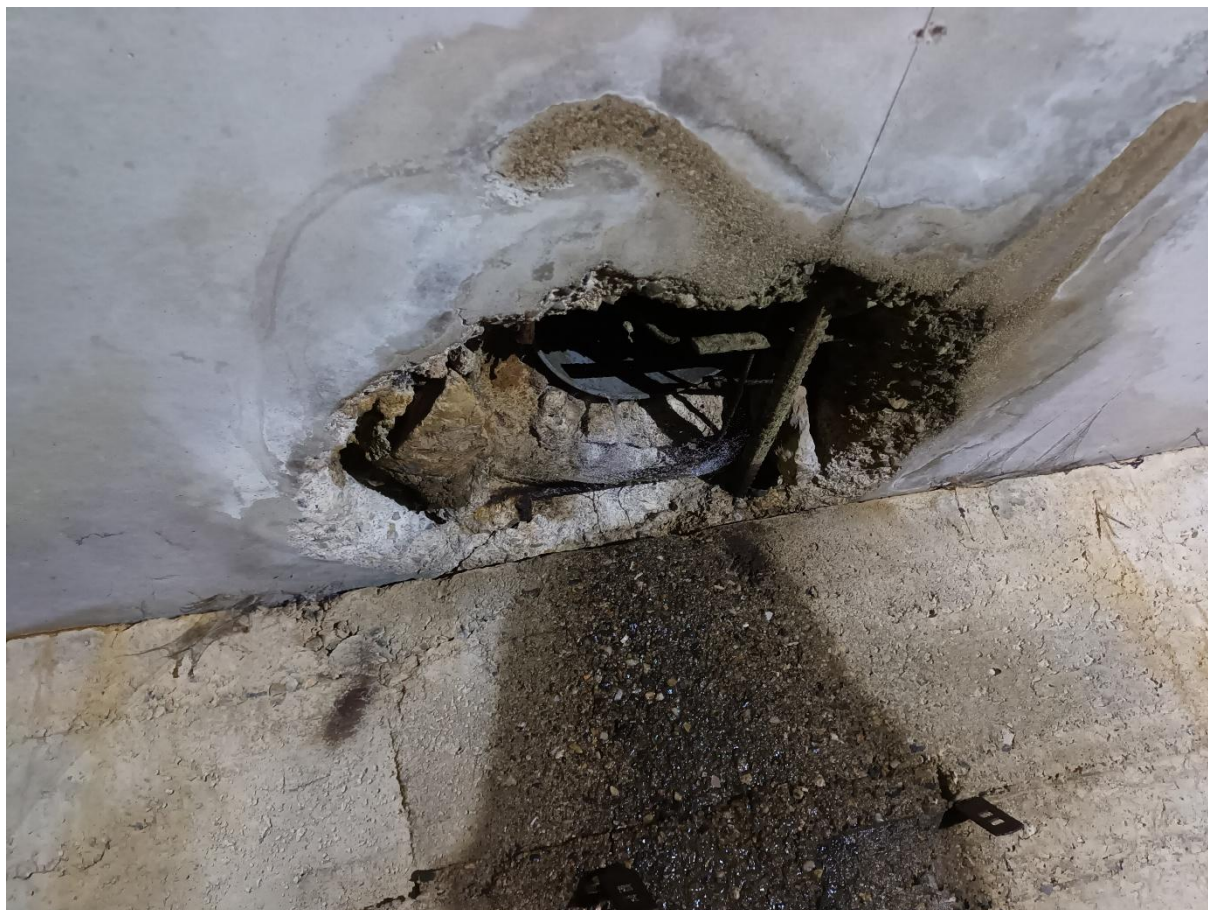
Plusieurs trous dans la voute ont été constatés, a priori pour faire passer des EP. Ces trous présentaient des traces d'humidité. On notera principalement un trou à 6.5 m depuis l'entrée Nord, avec une conduite PVC et écoulement d'eau qui présentaient des aciers apparents et corrodés.

Figure 18 : perçage de la voute pour mise en place d'une canalisation d'eau

- Concernant les trous dans la voute, nos recommandations restent similaires à celles du dalot n°1. La corrosion des aciers devra être traitée et les conduites aménagées pour éviter de futures corrosions ou érosions.
- Les affouillements importants constatés à l'entrée Sud sont de nature à remettre en cause la stabilité du dalot à court terme sur cette zone. Des travaux de confortement sont donc nécessaires pour sécuriser ce point. Nous recommandons la création de semelle sous les poteaux et un comblement au gros béton des autres affouillements. Des dispositions devront être prises pour éviter de futurs affouillements sur la zone.

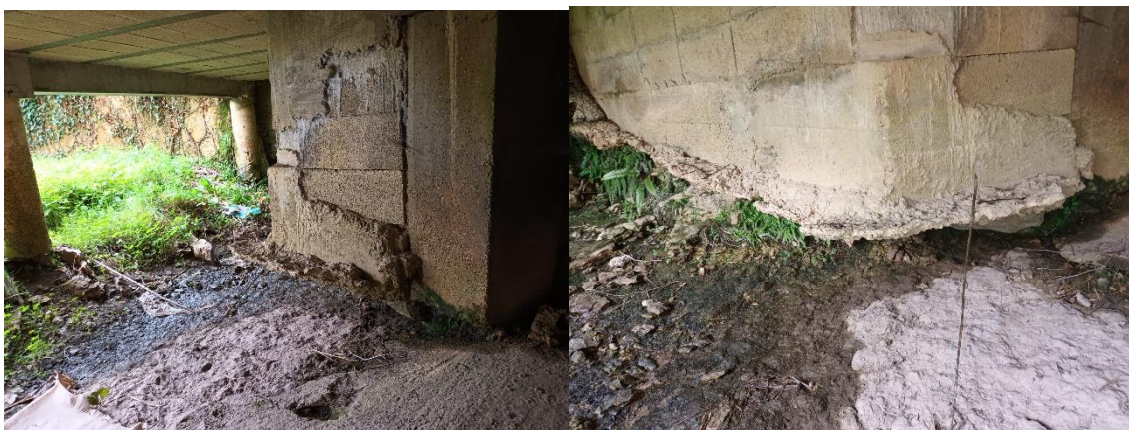
L'autre point notable de ce dalot se situe à l'entrée Sud. Les fondations de l'entrée présentent des affouillements conséquents. Ces affouillements sont probablement le fait de courant important à l'entrée du Dalot lors des épisodes de mise en charge.

L'affouillement le plus conséquent présente une hauteur de 0.4 m pour une profondeur de 0.9 m.

**Figure 19 : Affouillements à l'entrée Sud**

Cet affouillement pourrait en lien avec les fortes vitesses d'écoulement se développant lors des épisodes de mise en charge de l'ouvrage.

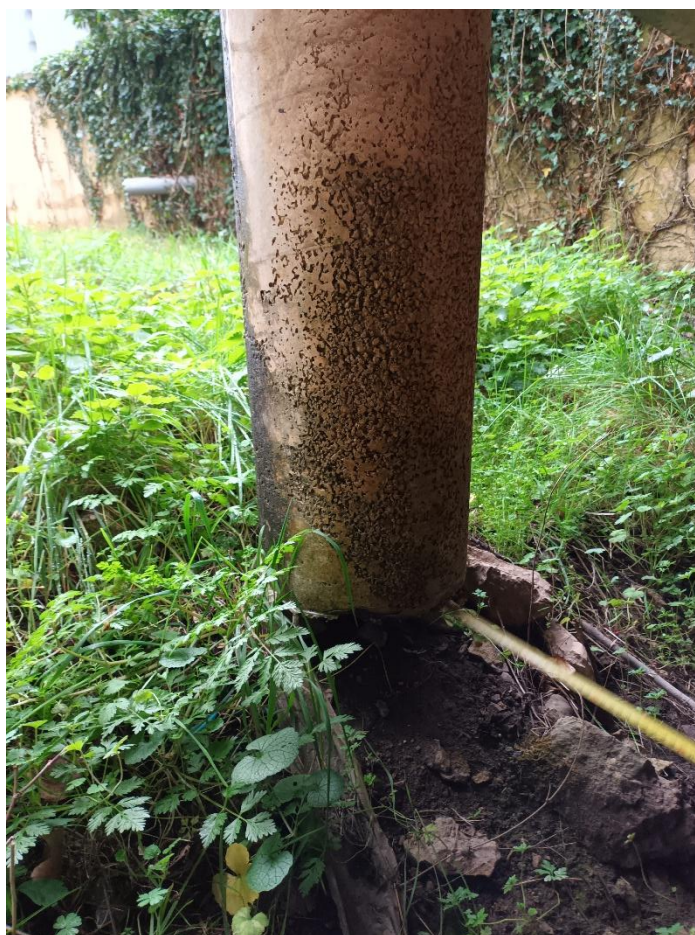
On notera que les poteaux qui soutiennent la plateforme à l'entrée de l'ouvrage sont également affouillés et ne présentent pas de fondations à proprement parlé.

**Figure 20 : poteau de l'entrée Sud**

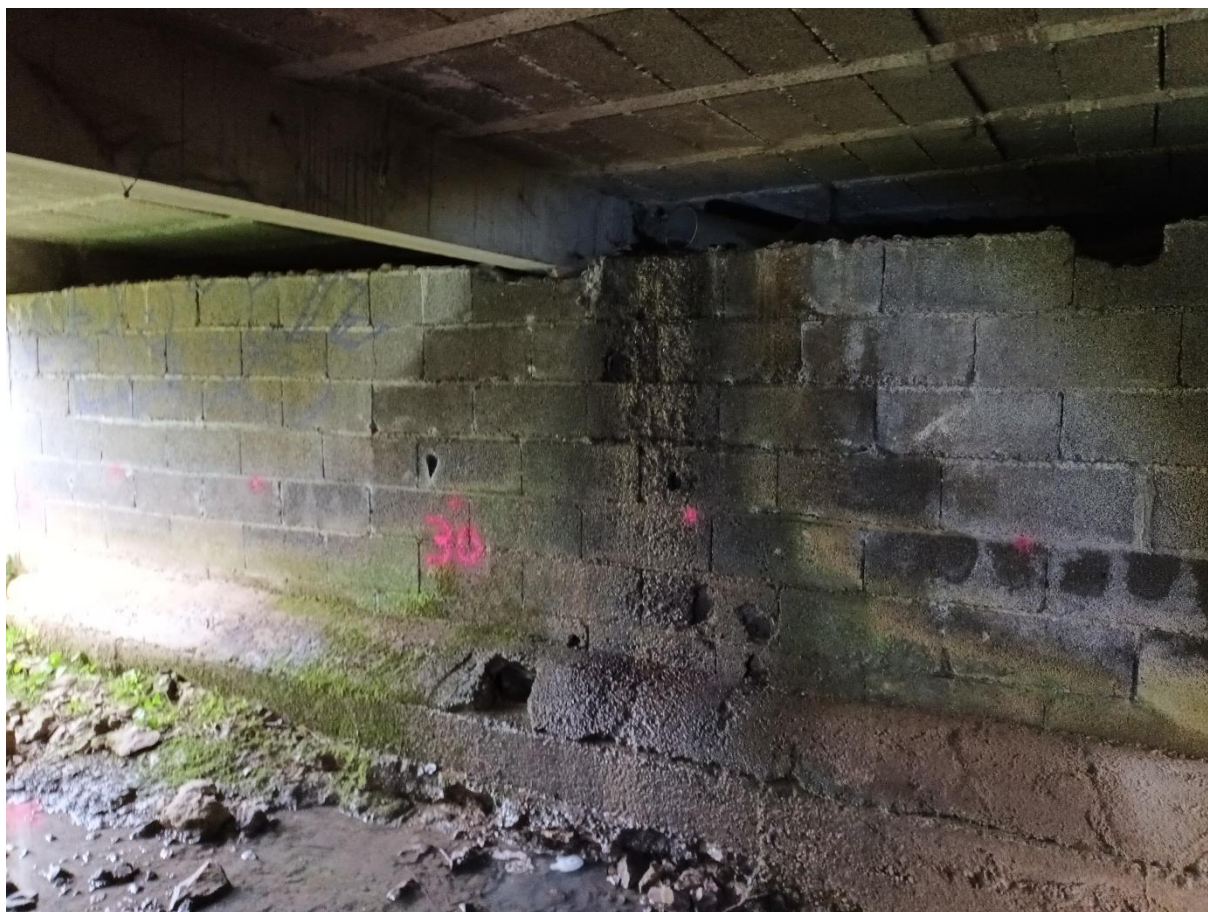
Le côté droit du Dalot est un mur en parpaing. Le mur ne présente pas de désordres particuliers, sauf 29 m après l'entrée Sud où une canalisation d'eau pluviale trop courte ruisselle sur le mur, créant des traces d'humidités, une érosion des parpaings et un affouillement en pied.

Figure 21 : Erosion et affouillement du mur

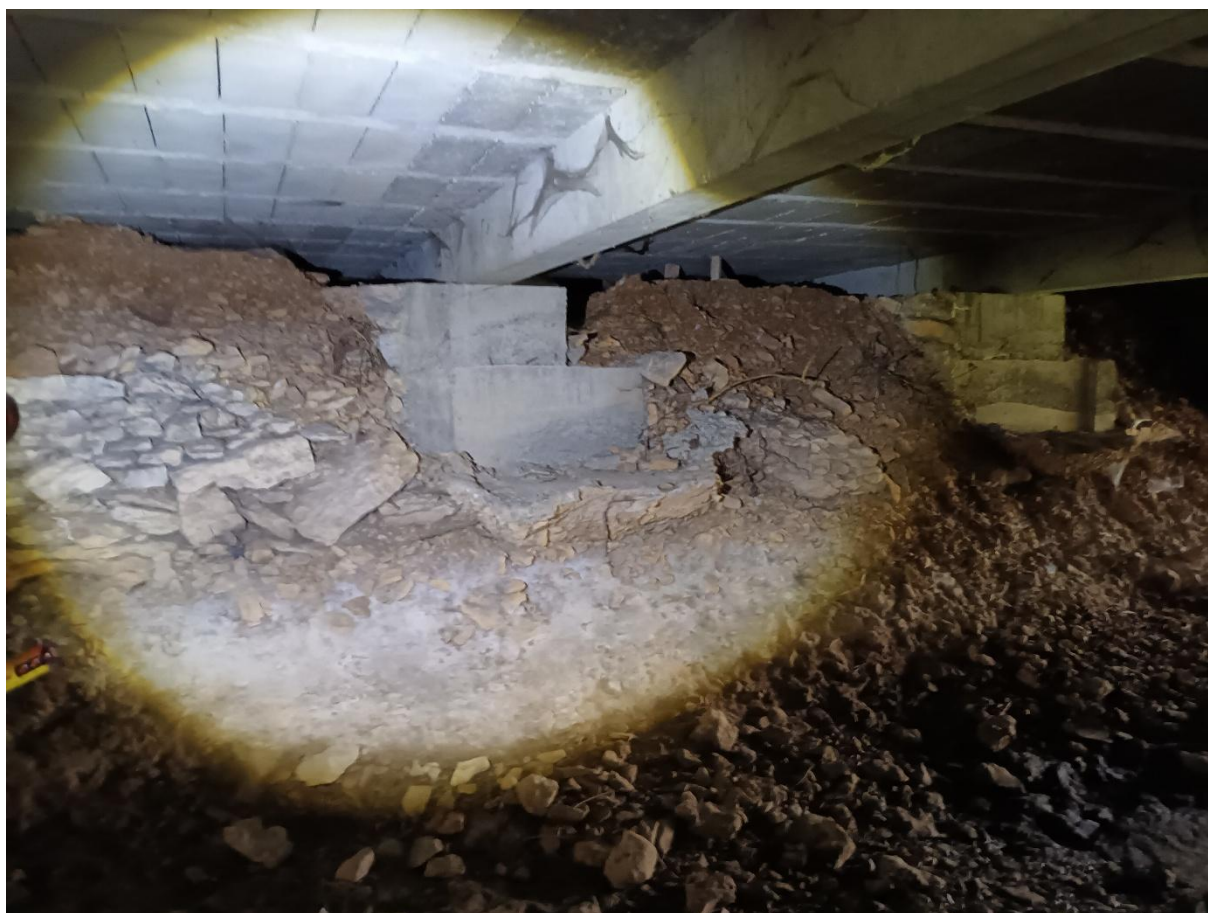
Les massifs de fondations présentent pour la plupart des légers affouillements en pied. Certaines fondations sont voisines d'une canalisation en PVC pour l'eau pluviale, le ruissellement de l'eau pouvant accentuer le phénomène d'affouillement, notamment à 26m de l'entrée Sud, où le tuyau PVC était cassé.

**Figure 22 : Exemple d'affouillement des fondations**

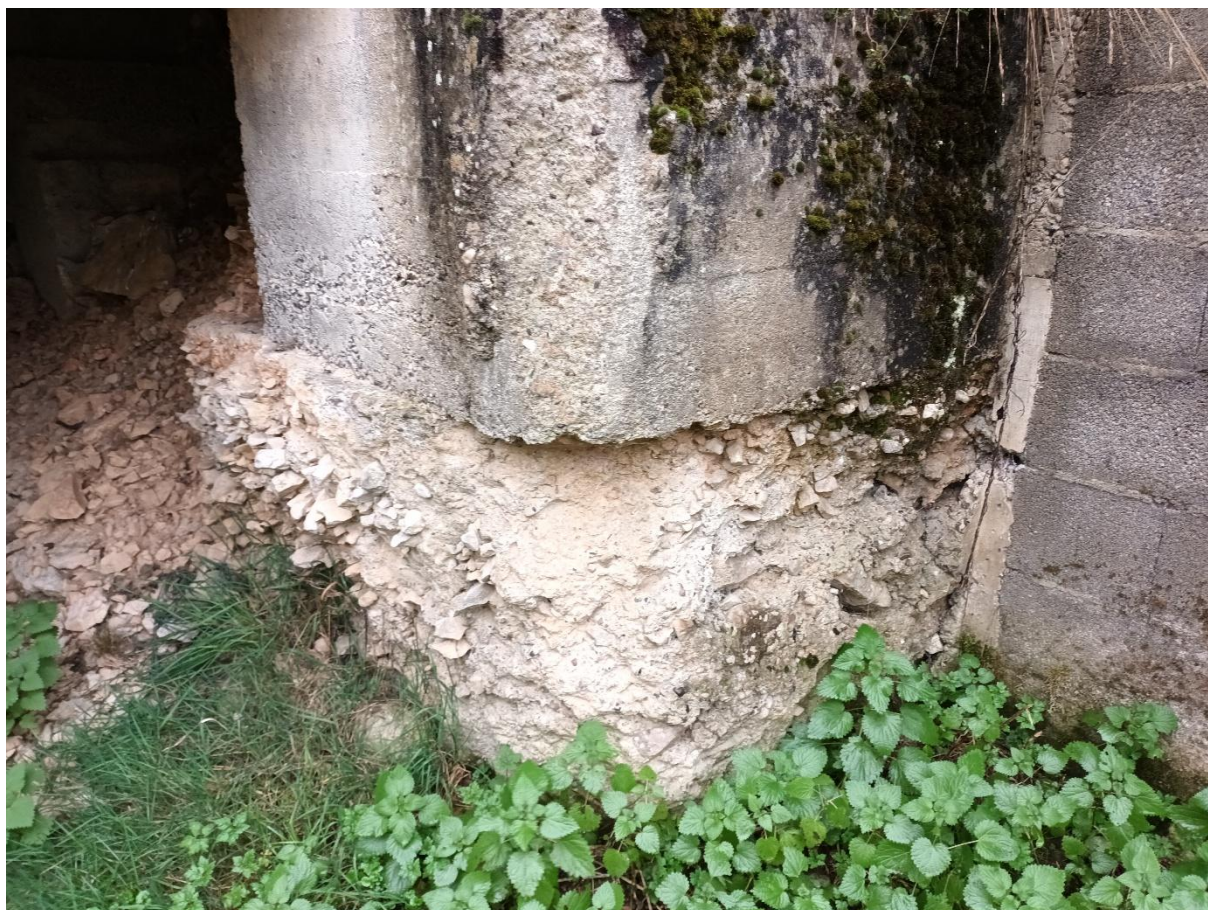
On notera également l'existence d'un terrassement sub-vertical au niveau de la fondation de la sortie Nord, sur le rocher très altéré.

Figure 23 : Terrassement sub-vertical au niveau de la fondation de la sortie Nord

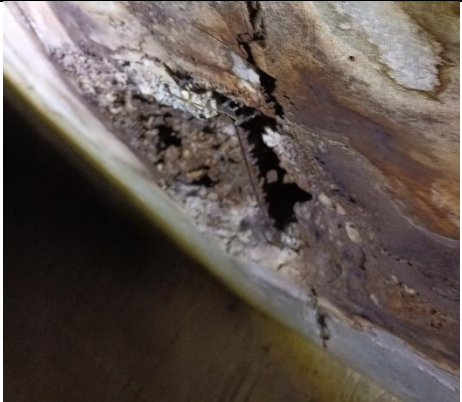
| Point métrique | Côté Gauche | Voute | Côté Droit | Photo |
|---|---|---|---|---|
| 25 m | | Trou en voute avec<br>ferrailage apparent<br>Fer à béton corrodé | | |

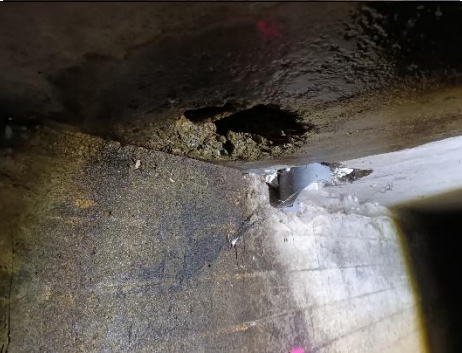
| Point métrique | Côté Gauche | Voute | Côté Droit | Photo |
|---|---|---|---|---|
| 32 m | | Dalle béton traversée<br>par 2 descentes d'eau<br>en tube PVC<br>Dalle percé<br>Fer à béton apparent<br>et corrodé | | |

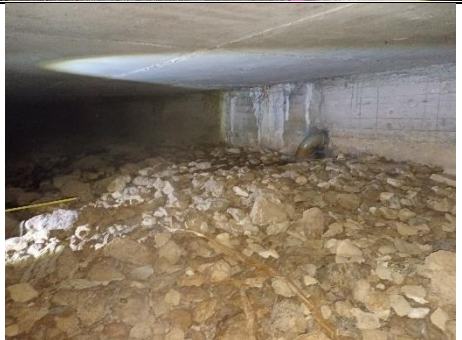
| Point métrique | Côté Gauche | Voute | Côté Droit | Photo |
|---|---|---|---|---|
| 35 m | | | Canalisation PVC<br>traversant la paroi du<br>dalot (EU ?)<br>Présence d'une fuite<br>(forte humidité et<br>odeur nauséabonde) | |

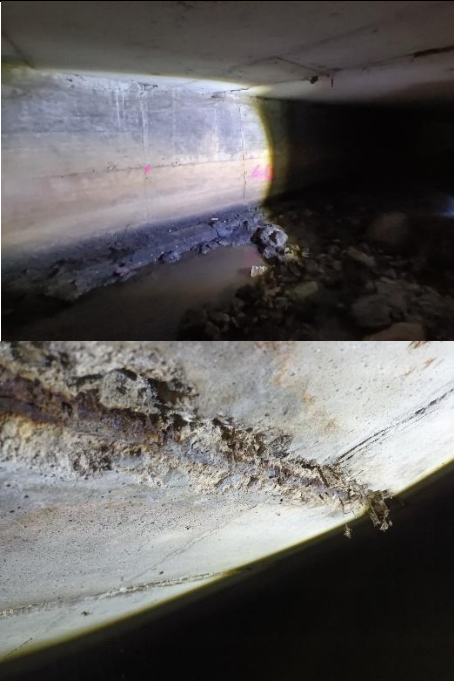
| Point métrique | Côté Gauche | Voute | Côté Droit | Photo |
|---|---|---|---|---|
| 40 m | Fissure verticale<br>(ouverture millimétrique) | Jonction d'une dalle,<br>acier apparent très corrodé | Fissure verticale<br>(ouverture millimétrique)<br>Trace d'humidité | |

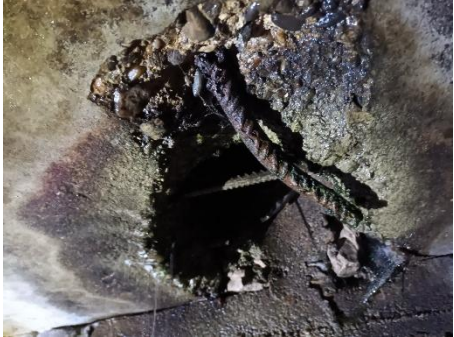
| Point métrique | Côté Gauche | Voute | Côté Droit | Photo |
|---|---|---|---|---|
| 50 m | | Dalle béton traversée<br>par une descente<br>d'eau<br>Fer à béton corrodé | | |

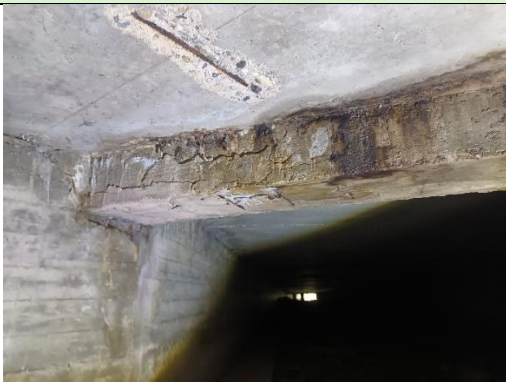
| Point métrique | Côté Gauche | Voute | Côté Droit | Photo |
|---|---|---|---|---|
| 54 m | Traces d'humidité | Longrine béton<br>Longrine très abimée<br>côté droit (éclatement<br>du béton)<br>Présence d'acier<br>corrodé | Traces d'humidité | |

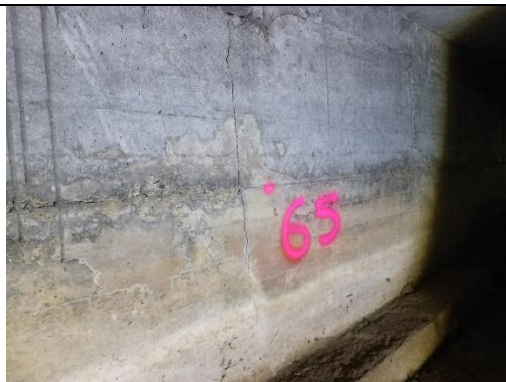
| Point métrique | Côté Gauche | Voute | Côté Droit | Photo |
|---|---|---|---|---|
| 65 m | Fissure sub-verticale<br>(ouverture<br>millimétrique) | Longrine | Fissure sub-verticale<br>(ouverture<br>millimétrique) | |

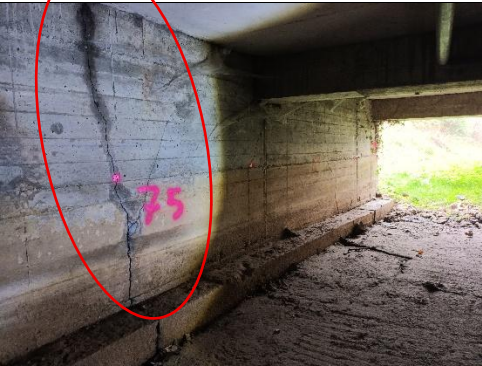
| Point métrique | Côté Gauche | Voute | Côté Droit | Photo |
|---|---|---|---|---|
| 75 m | Fissure sub-verticale (ouverture pluri-millimétrique) | | | |

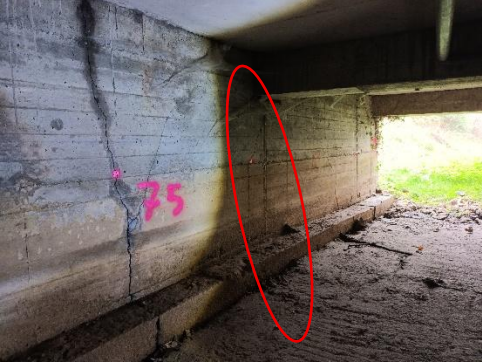
| Point métrique | Côté Gauche | Voute | Côté Droit | Photo |
|---|---|---|---|---|
| 76 m | Fissure sub-verticale (ouverture pluri-millimétrique) | Longrine présentant un bon aspect général | | |

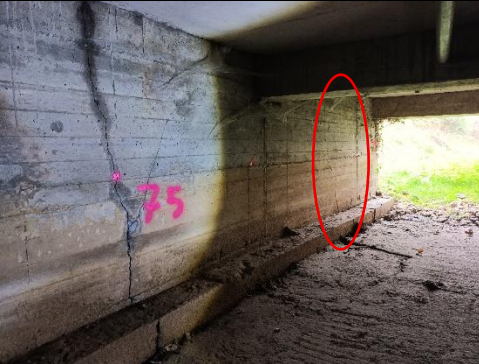
| Point métrique | Côté Gauche | Voute | Côté Droit | Photo |
|---|---|---|---|---|
| 77 m | Fissure sub-verticale<br>(ouverture pluri-<br>millimétrique) | | | |

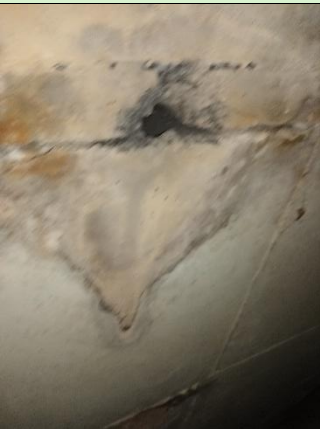
| Point métrique | Côté Gauche | Voute | Côté Droit | Photo | |
|---|---|---|---|---|---|
| 4 m | | Trou avec traces d'humidité | | | |

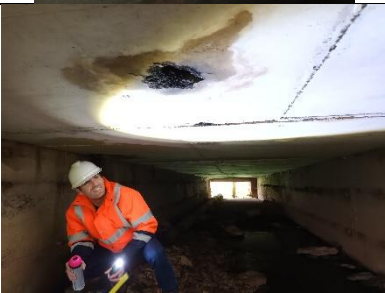
| Point métrique | Côté Gauche | Voute | Côté Droit | Photo | |
|---|---|---|---|---|---|
| 5 m | | Trou avec traces d'humidité | | | |

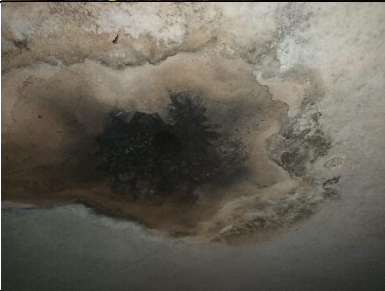
| Point métrique | Côté Gauche | Voute | Côté Droit | Photo | |
|---|---|---|---|---|---|
| 6 m | | Trou avec traces d'humidité | | | |

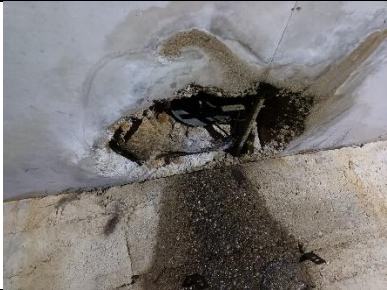
| Point métrique | Côté Gauche | Voute | Côté Droit | Photo |
|---|---|---|---|---|
| 6.5 m | Dalle traversée par une sortie EP<br>Fer béton visible, légèrement corrodé | | | |

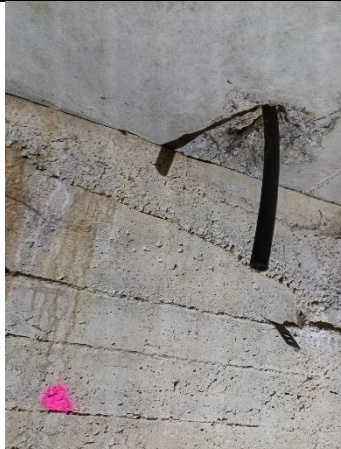
| Point métrique | Côté Gauche | Voute | Côté Droit | Photo |
|---|---|---|---|---|
| 8 m | Dalle traversée par un tuyaux plastique non identifié<br>Présence de fer corrodé | | | |

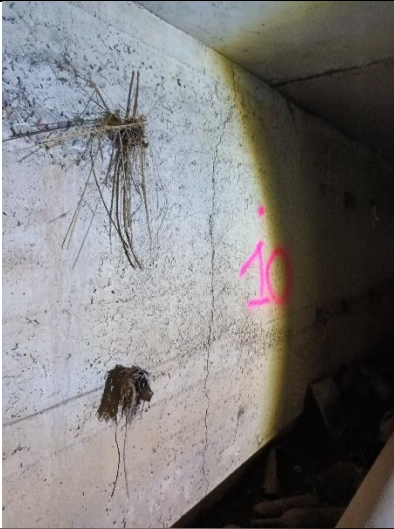
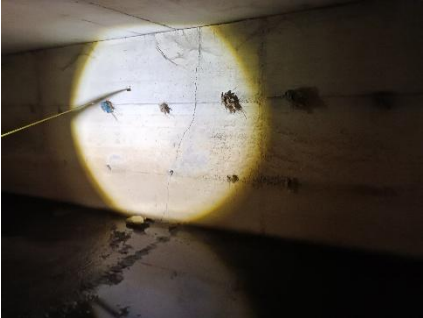
| Point métrique | Côté Gauche | Voute | Côté Droit | Photo |
|---|---|---|---|---|
| 10 m | Fissure sub-verticale traversée (ouverture pluri-millimétrique) | | Fissure sub-verticale traversée (ouverture pluri-millimétrique) | |

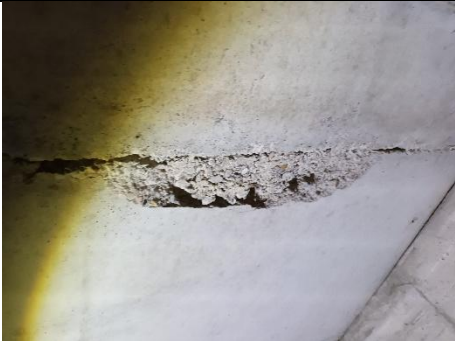
| Point métrique | Côté Gauche | Voute | Côté Droit | Photo |
|---|---|---|---|---|
| 15 m | | Trou avec ferrailage apparent | | |

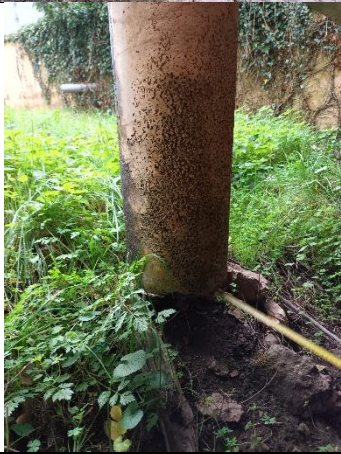
| Point métrique | Côté Gauche | Voute | Côté Droit | Photo |
|---|---|---|---|---|
| 23 m | | Poteau très affouillé, absence de fondation | Poteau affouillé, absence de fondation | |

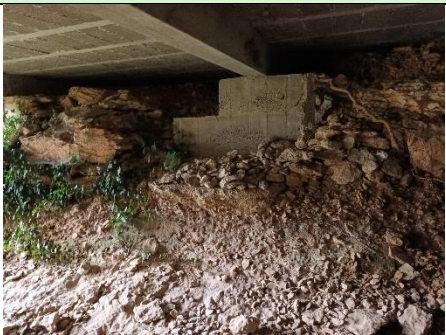
| Point métrique | Côté Gauche | Voute | Côté Droit | Photo |
|---|---|---|---|---|
| 3 m | Fondation superficielle (massif isolée ancré au rocher) présentant un léger affouillement | Longrine | | |

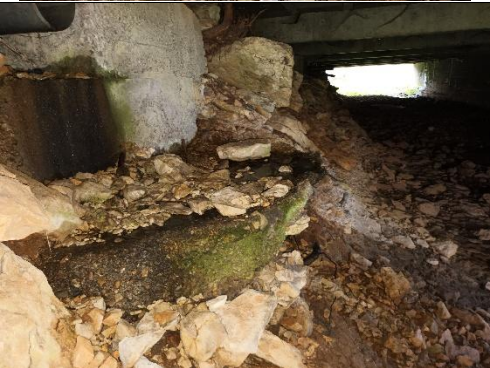
| Point métrique | Côté Gauche | Voute | Côté Droit | Photo |
|---|---|---|---|---|
| 6.5 m | Fondation superficielle (massif isolé ancré au rocher) présentant un affouillement significatif (en lien avec la sortie EP) | Longrine | | |

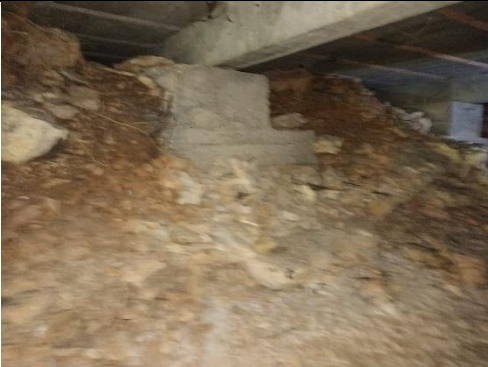
| Point métrique | Côté Gauche | Voute | Côté Droit | Photo |
|---|---|---|---|---|
| 10 m | Fondation superficielle (massif isolé ancré au rocher) présentant un léger affouillement | Longrine | | |

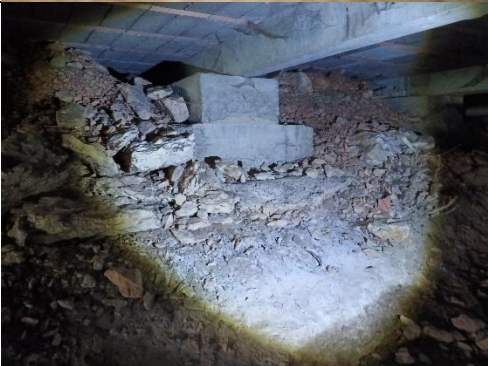
| Point métrique | Côté Gauche | Voute | Côté Droit | Photo |
|---|---|---|---|---|
| 13 m | Fondation superficielle (massif isolé ancré au rocher) présentant un léger affouillement | Longrine | | |

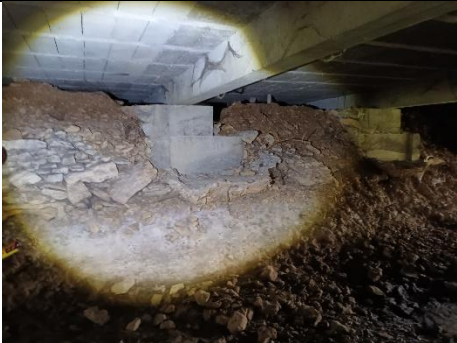
| Point métrique | Côté Gauche | Voute | Côté Droit | Photo |
|---|---|---|---|---|
| 20 m | Fondation superficielle (massif isolé ancré au rocher) présentant un affouillement | Longrine | | |

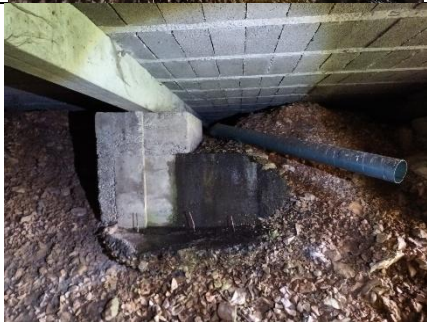
| Point métrique | Côté Gauche | Voute | Côté Droit | Photo |
|---|---|---|---|---|
| 26.5 m | Fondation superficielle (massif isolé ancré au rocher) présentant un affouillement<br>Canalisation PVC cassé (sortie EP) | Longrine | | |

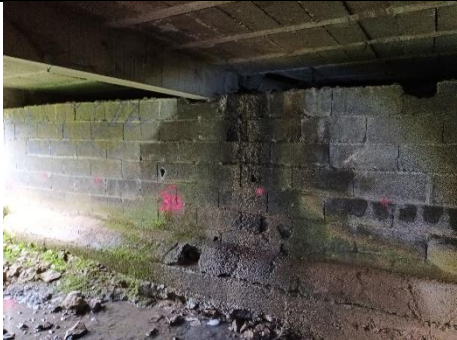
| Point métrique | Côté Gauche | Voute | Côté Droit | Photo |
|---|---|---|---|---|
| 29 m | | | Canalisation PVC en partie haute du murs (sortie EP),<br>ruissellement et traces d'humidité importantes<br>Affouillement en pied | |

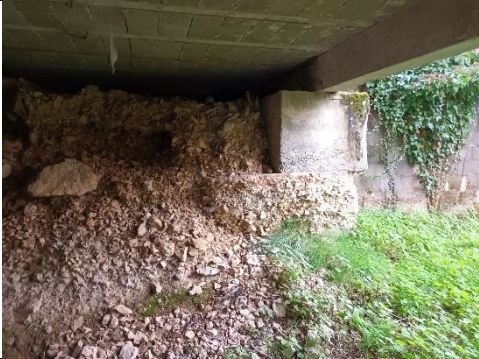
| Point métrique | Côté Gauche | Voute | Côté Droit | Photo |
|---|---|---|---|---|
| 33 m | Fondation superficielle (massif isolé ancré au rocher) sur roche très altérée (terrassement sub-vertical à proximité de la fondation) | Longrine | | |
