## Rapport Inspection

### ETUDES GEOTECHNIQUES, INSPECTIONS DES BERGES ET DES OUVRAGES D'ART

**Aménagement du vallon du Bartassec**  
**CAHORS (46)**

| DOSSIER : N° C14-6960 | | | 6960-RI-001 | |

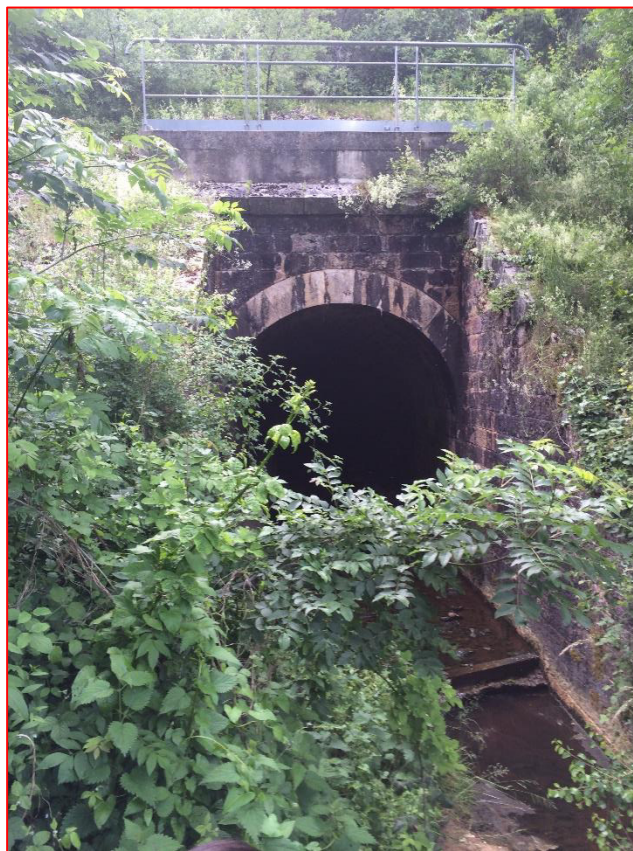
Entrée Est du tunnel

A environ 13 m une fissure partiellement colmatée avec le dépôt de stalactite calcite.

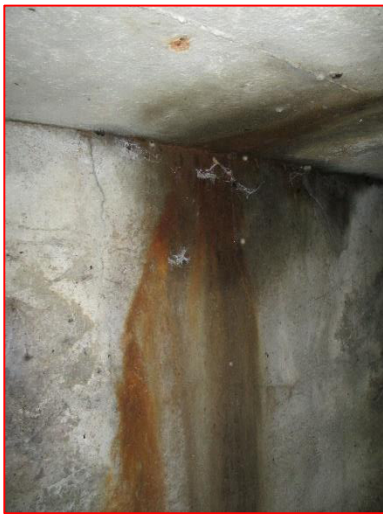
Présence de quelques fuites d'eau, ce qui expliquerait les plaques de rouille sur les murs et dalle.

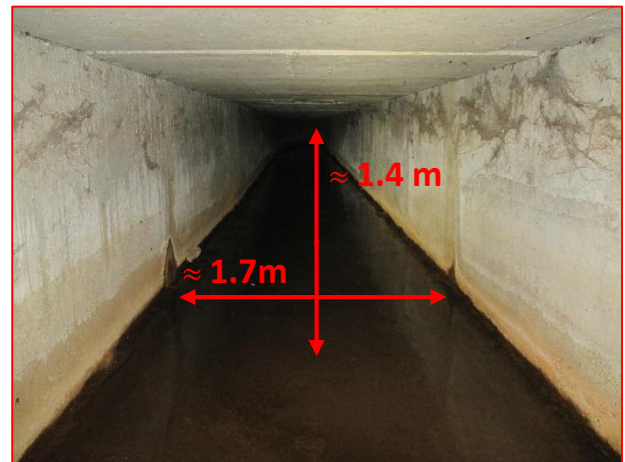
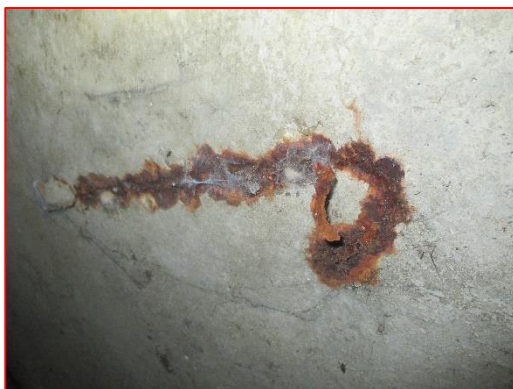
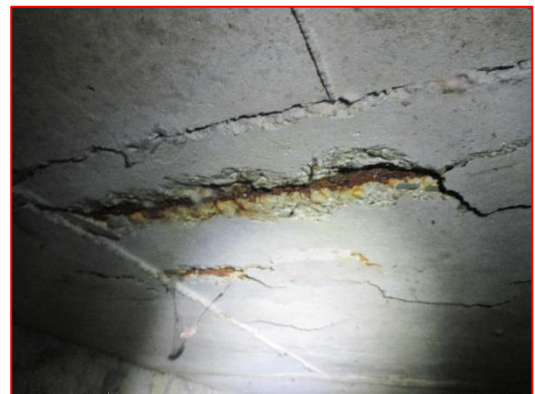
Présence de fissures avec ferrailage apparent ponctuellement tout le long de la dalle de l'ouvrage.

Cette partie d'ouvrage est globalement en bon état de service, hormis quelques fissures ponctuelles qui pour l'instant ne fragilise pas l'ouvrage mais il est conseillé de les colmater. Egalement il est préférable de fermer les ouvertures dans les murs par des grilles pour éviter l'accumulation de déchets dans l'ouvrage.

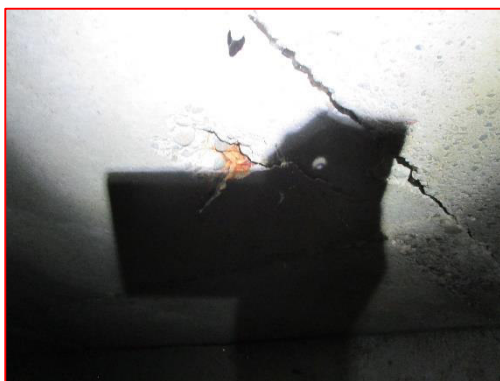
A environ 50 m, importante fissure dans la dalle.

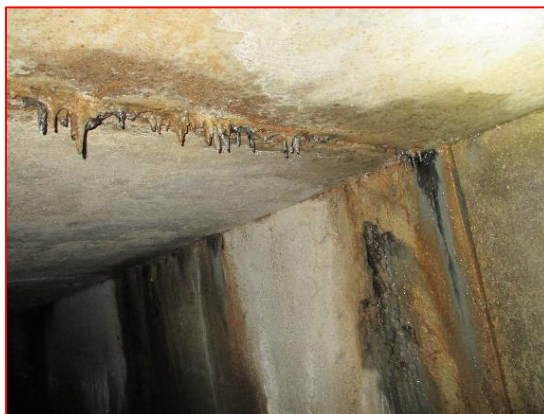
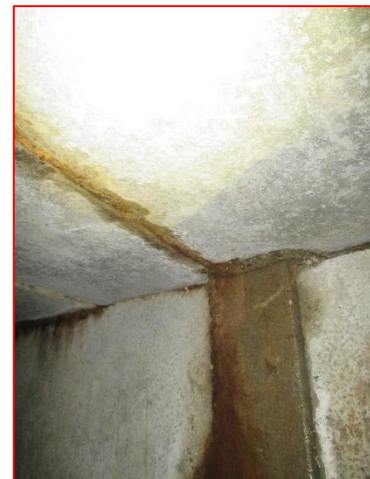
Importante infiltration au niveau des poteaux et des joints des dalles.

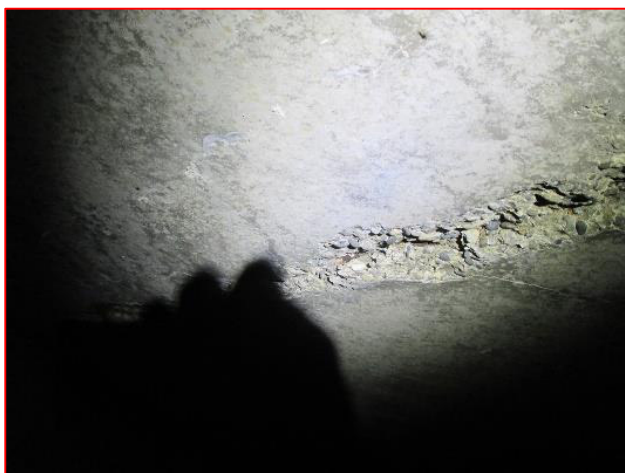
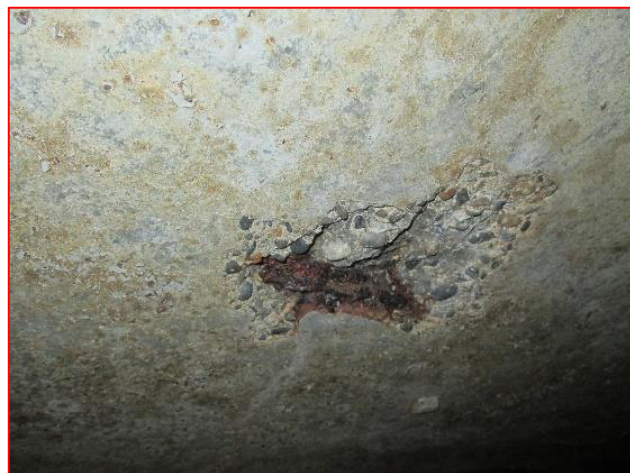
Plusieurs fissures dans la dalle avec ferrailage apparent.

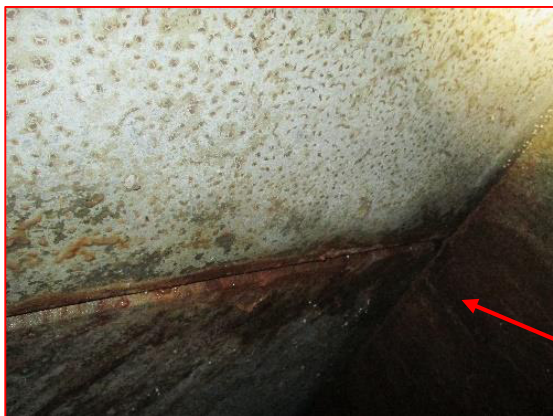
Importante zone d'infiltration dans les joints de dalle et le long des murs.

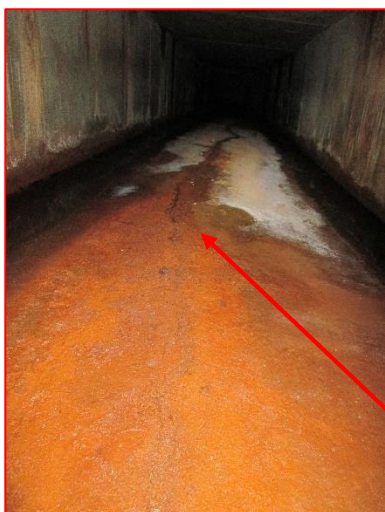
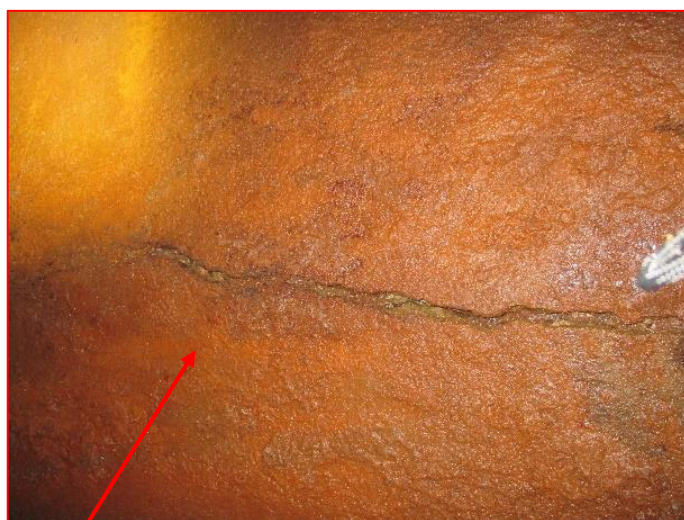
On remarque une importante fissure qui longe la traverse inférieure de l'ouvrage.

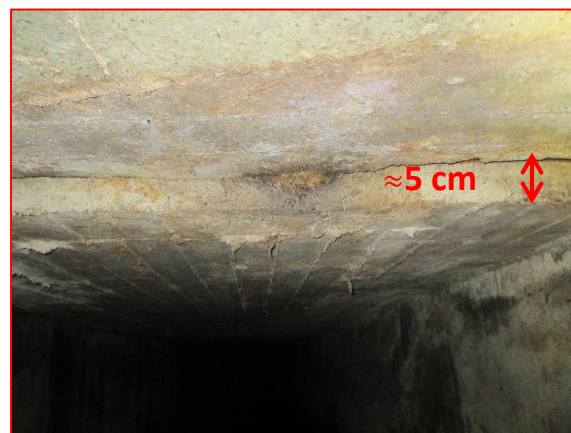
Présence de joint entre les dalles avec un décalage d'environ 5 cm.  
Infiltration au niveau du joint.

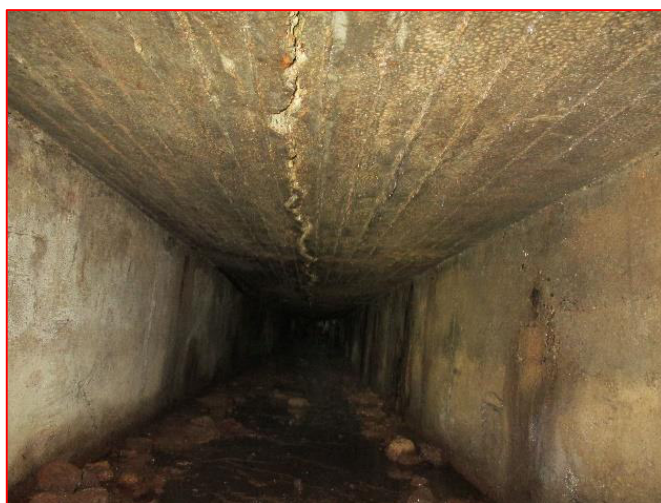
Après une dizaine de mètres, on **observe une importante fissure longitudinale de la dalle fléchie qui continue jusqu'au bout de l'inspection de l'ouvrage.**

La dalle doit probablement reprendre un effort supérieur à sa charge admissible, ce qui expliquerait l'apparition de cette importante fissure. Il est fortement recommandé de renforcer cette partie de dalle sur toute sa longueur.

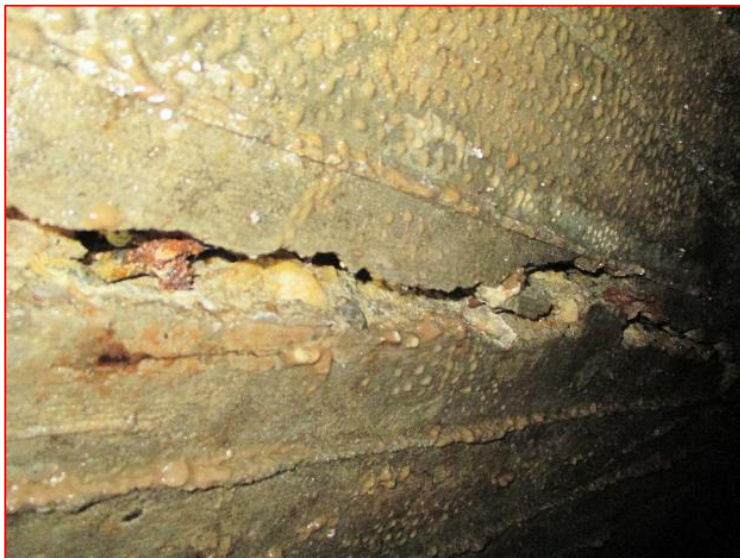
Gros plan de la fissure en toit de dalle.

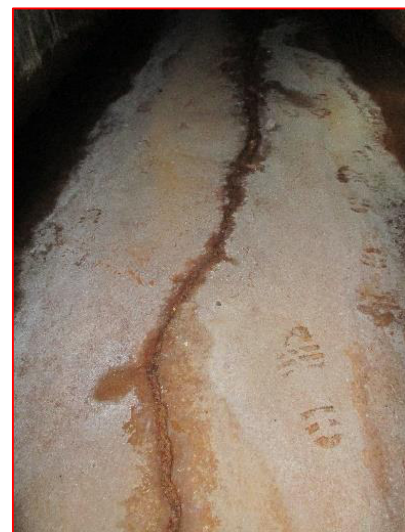
La traverse inférieure de l'ouvrage est également fissurée longitudinalement.

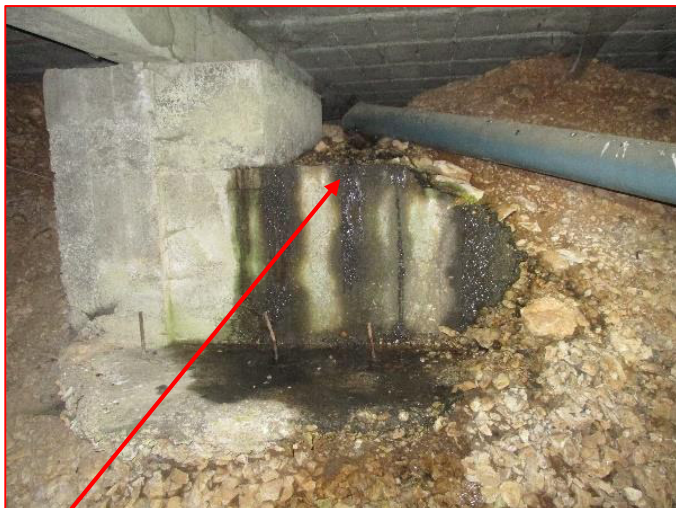
Canalisation cassée. Elle fuit sur le plot de fondation, un phénomène **qui pourra créer des désordres au niveau de la fondation et par conséquent des désordres dans la structure du bâtiment.**

Il est recommandé de réparer les réseaux fuyards afin d'éviter d'éventuels désordres sur les fondations du bâtiment.

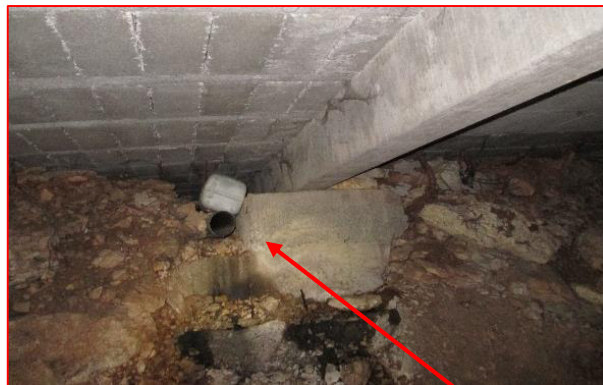
Une canalisation qui ne ressort pas assez, afin d'éviter de couler sur la fondation.

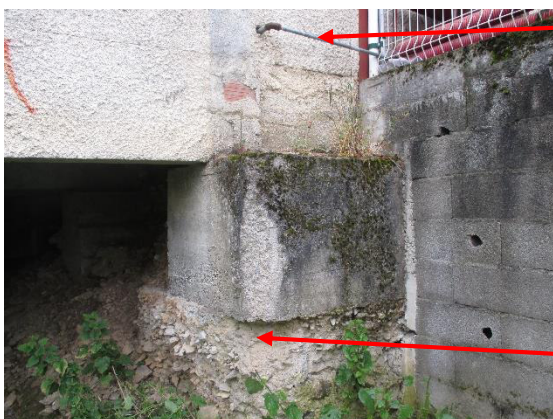
Tuyau.

On observe un petit vide sous le plot béton (affouillement), apparu probablement suite à une fuite du tuyau.

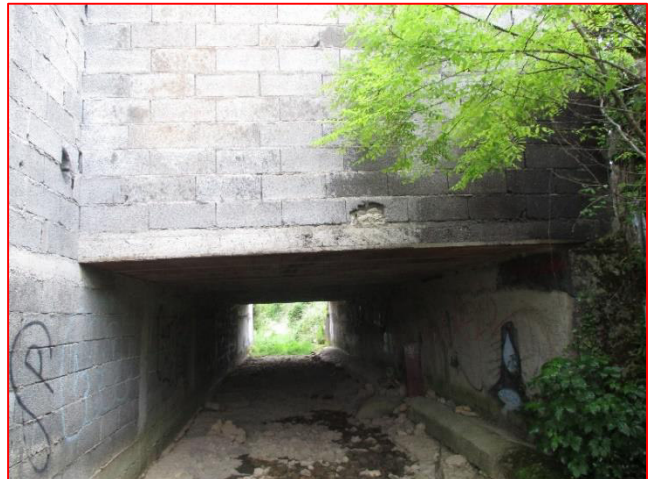
- On observe quelques briques rouges cassées. Dans l'état actuelle ça n'endommage pas l'ouvrage cependant, il est préférable de connaître l'origine de ce désordre (elles sont cassés volontairement ou naturellement ?)

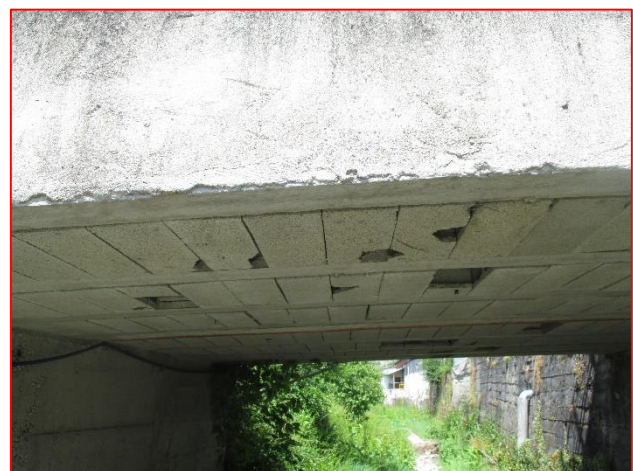
On observe quelques hourdis cassés.

Dans l'état actuelle ça n'endommage pas l'ouvrage cependant, il est préférable de connaître l'origine de ce désordre (elles sont cassés volontairement ou naturellement ?)

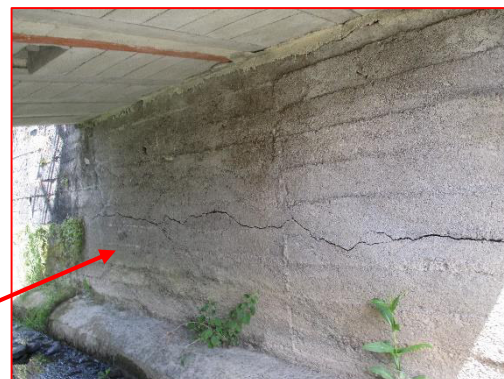
Importante fissure qui longe le mur. L'ouverture est de l'ordre du demi-centimètre, voir du centimètre, ponctuellement.

Cette fissure indique que le mur travail en flexion, il est recommandé de poser des témoins afin de vérifier si la fissure augmente ou pas et donc voir si ça nécessite une reprise du mur ou pas.

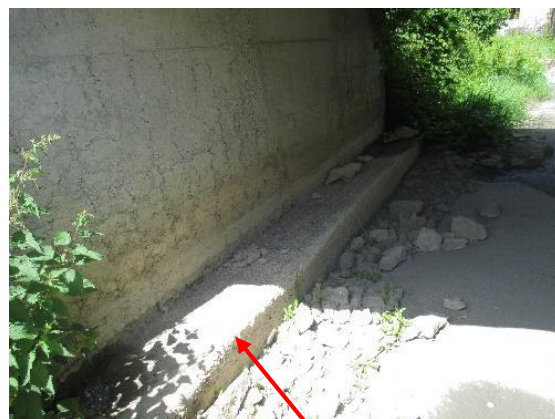
On observe en rive gauche, un débord en pied du mur.

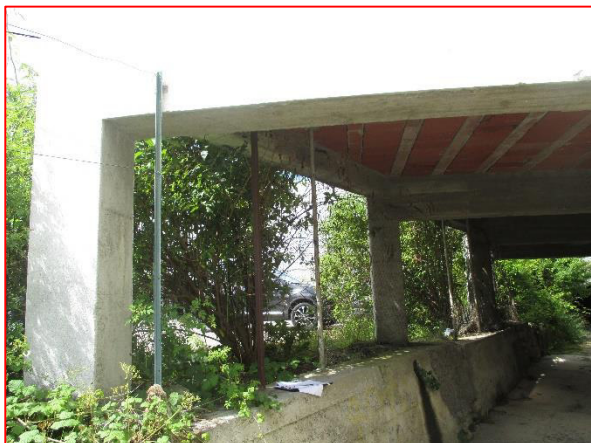
On observe quelques hourdis cassés. Idem que les ouvrages OA06 et OA09, **vérifier l'origine des désordres sur les briques.**
