# Réhabilitation des émissaires secondaires du réseau d'eaux usées de la ville de Bandol

Dossier de demande de concession d'utilisation du Domaine  
Public Maritime

Novembre 2024

Communauté d'agglomération Sud Sainte Baume

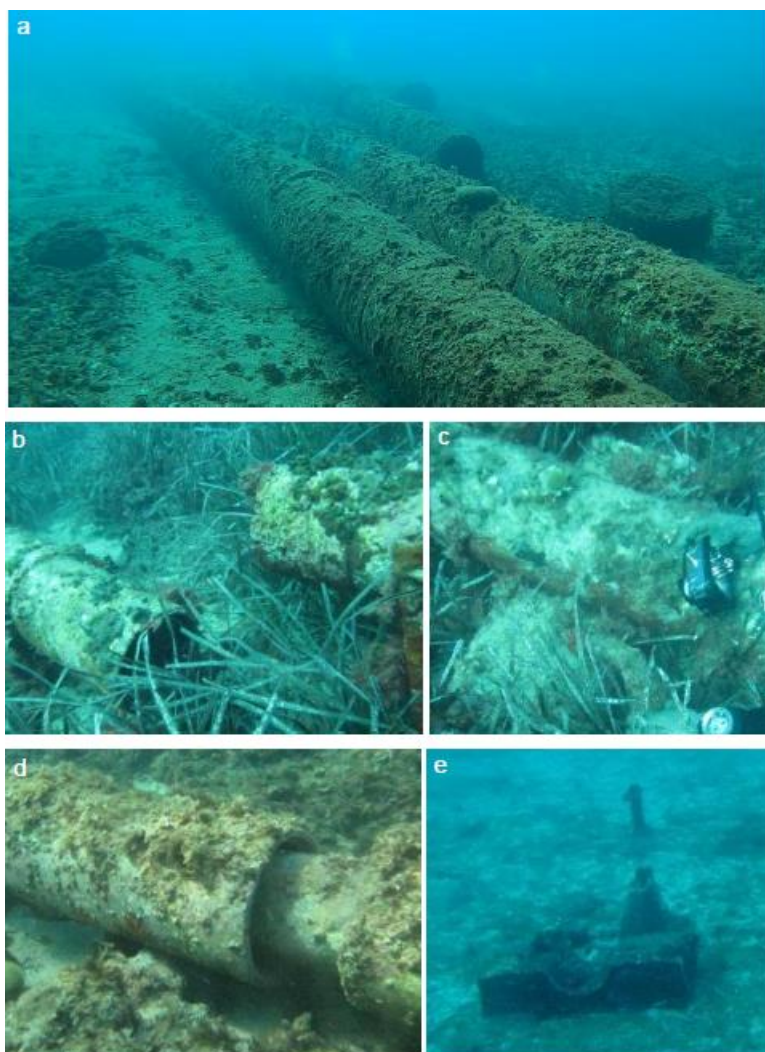
L'émissaire est globalement très dégradé dont notamment :

- ▶ Des défauts de lestage,
- ▶ Colliers cassés,
- ▶ Absences de protections,
- ▶ Décalages de coquilles de lestage,
- ▶ Zones d'ensouillement,
- ▶ Canalisation en porte à faux,
- ▶ Ruptures dans la continuité de l'émissaire,
- ▶ Cavaliers béton sans canalisation.

D'autre part, des canalisations de protection hors-service subsistent en parallèle de l'émissaire en fonction.

**Figure 3 : Exemple de désordre sur l'émissaire Eden Roc : a) anciennes canalisations hors service en parallèle de l'émissaire ; b) rupture de continuité, c) absence de collier ; d) absence de protection ; e) cavaliers en béton sans canalisation**

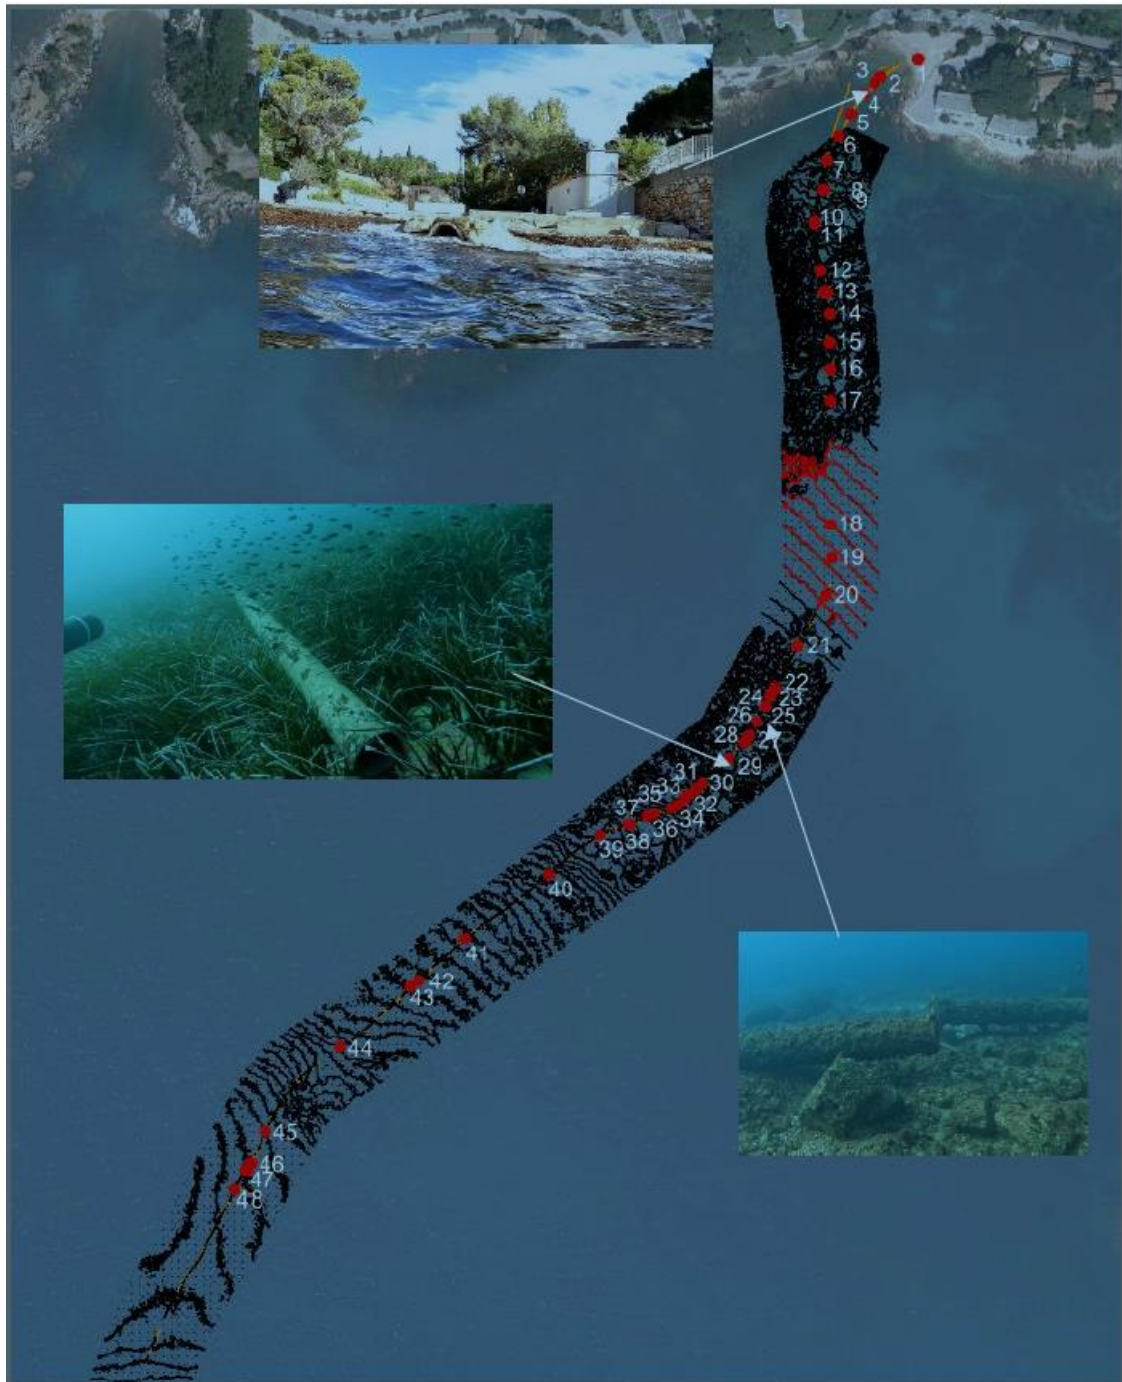
*Figure 4 : Cartographie des désordres*

**Tableau 5 : Synthèse des désordres sur l'émissaire « Eden Roc »**

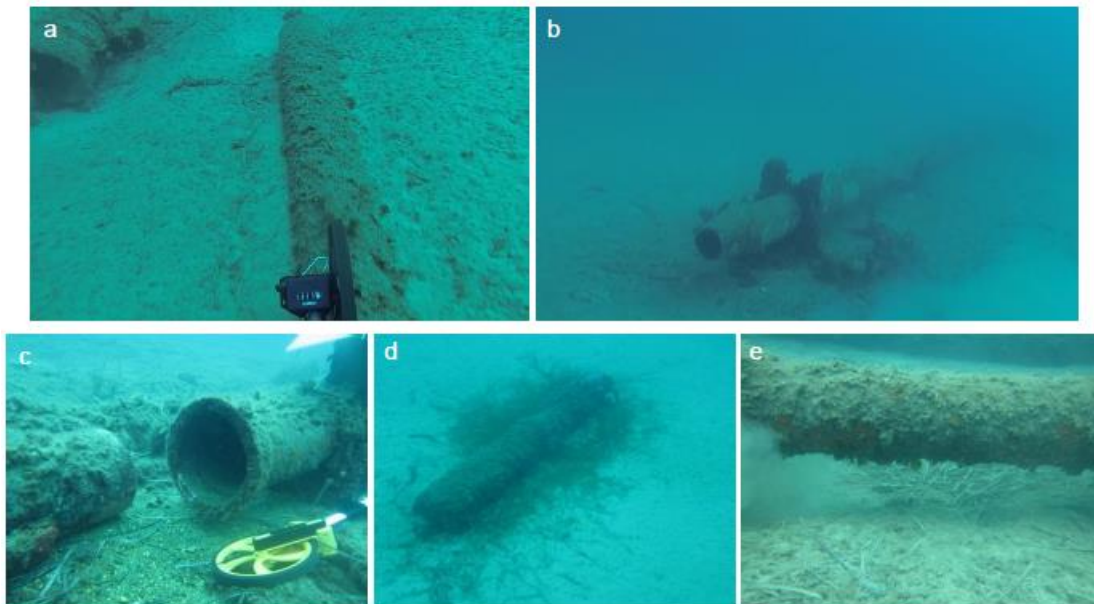
L'émissaire est globalement très fortement dégradé dont notamment :

- ▶ Des défauts de lestage,
- ▶ Colliers cassés,
- ▶ Absences de protections,
- ▶ Décalages de coquilles de lestage,
- ▶ Zones d'ensouillement,
- ▶ Canalisation en porte à faux,
- ▶ Ruptures dans la continuité de l'émissaire,
- ▶ Cavaliers béton sans canalisation.

D'autre part, des canalisations de protection hors-service subsistent en parallèle de l'émissaire en fonction.

**Figure 5 : Exemple de désordre sur l'émissaire « Ancienne Corniche » : ruptures de continuité photographies a – d ; et affouillements / canalisation ne reposant pas sur le fond (e)**

Compte tenu de l'état vétuste et des nombreuses dégradations constatées sur l'émissaire « Ancienne Corniche », l'objectif des travaux est de remplacer à neuf la conduite afin de réhabiliter entièrement le système secondaire d'assainissement de la commune de Bandol, lors de la surverse par temps d'orage.

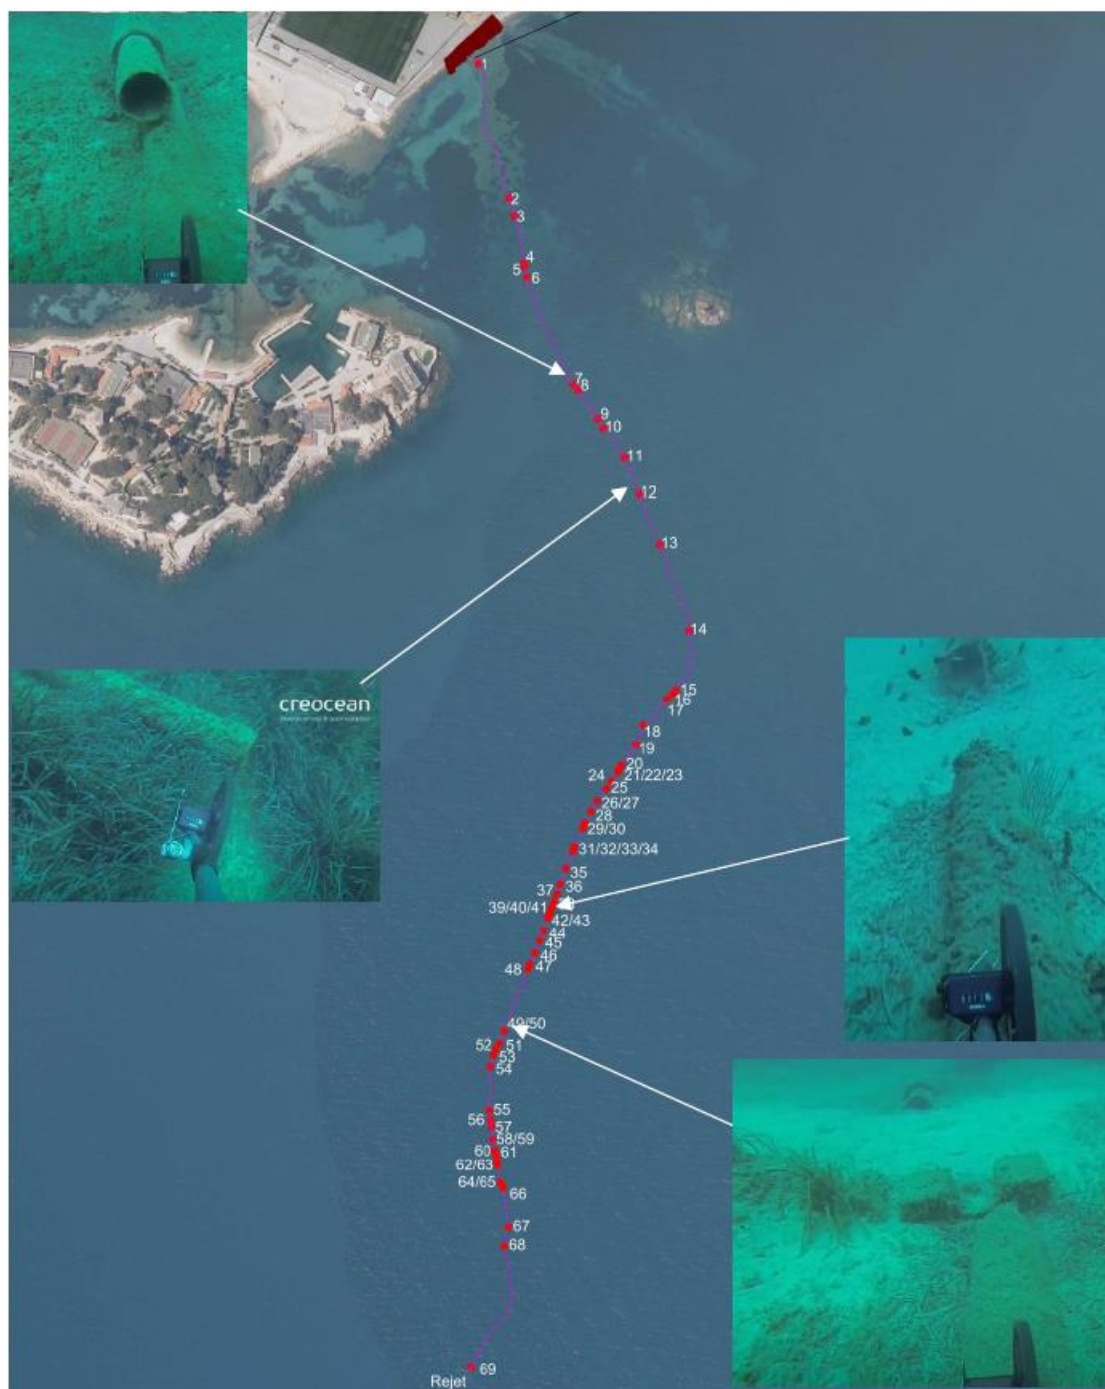
Figure 6 : Cartographie des désordres

**Tableau 7 : Synthèse des désordres sur l'émissaire « Ancienne Corniche »**

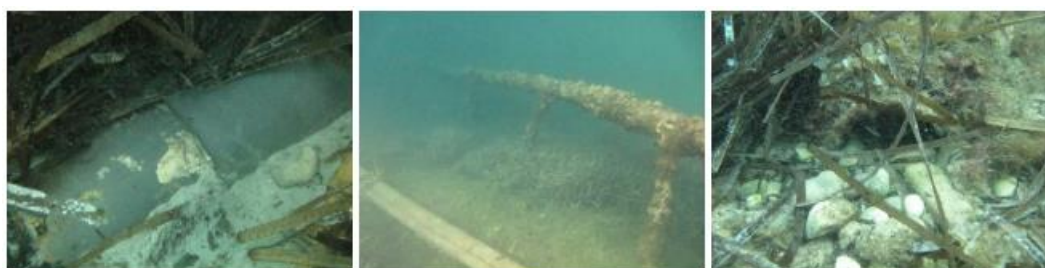
**Figure 7 : Photos d'inspection de l'émissaire Renécros**

L'émissaire de Renécros sera entièrement démantelé dans le cadre du projet, et n'entre donc pas dans la demande de concession.
