# Restructuration du réseau d'assainissement d'Eschau

### *Annexe 4 : Rapport labo voirie*

**Eschau SDA\_Rapport**

**OBJET** : Schéma Directeur d'Assainissement à ESCHAU.

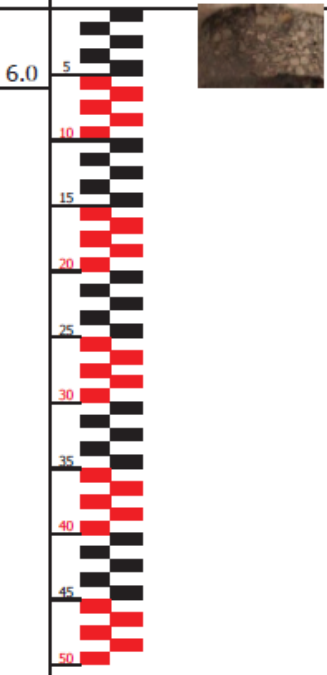
Echantillon LR	E19-5320				
N° carotte	C1				
Diamètre	100mm				
Rue	des Fleurs				
Position	-				
Epaisseurs cumulées	Photo	Descriptif des couches			
		n°	ép	granulo	descriptif
		Etat de surface			
6.0

- Revêtement en enrobé EB10 de 6 cm d'épaisseur, enrobé fermé,
- Support / Assise en matériaux granulaires anguleux, grossiers type hérisson (SGn) et d'épaisseur indéterminée,
- Carotte en état « Sain »,
- Absence de fibres d'amiante sur l'échantillon prélevé,
- Teneur en HAP négligeable (<8 mg/kg) sur l'échantillon considéré.

1	6.0	0/10	Fermée
Résultats des analyses de recherche amiante et HAP					
n° couche	Résultat amiante	Teneur en HAP (mg/kg MS)			
1	NEGATIF	<8.0

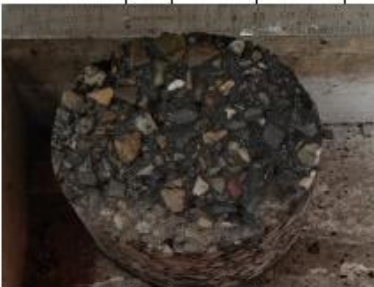
Echantillon LR		E20-0781			
N° carotte		C1			
Diamètre		100mm			
Rue		du Général de Lattre de Tassigny			
Position		-			
Epaisseurs cumulées	Photo	Descriptif des couches			
		n°	ép	granulo	descriptif
		Etat de surface			
7,5

- Revêtement en enrobé EB10 de 7,5 cm d'épaisseur, enrobé ouvert,
- Support / Assise en matériaux granulaires concassés (SGn) GNTc et d'épaisseur indéterminée,
- Carotte en état « Sain »,
- Absence de fibres d'amiante sur l'échantillon prélevé,
- Teneur en HAP négligeable (**<8 mg/kg**) sur l'échantillon considéré.

Résultats des analyses de recherche amiante et HAP					
n° couche	Résultat amiante	Teneur en HAP (mg/kg MS)			
1	<b>NEGATIF</b>	<b>&lt;8,0</b>

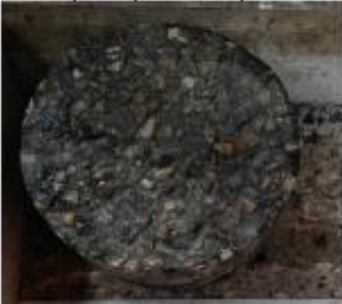
Echantillon LR	E20-0782	
N° carotte	C2	
Diamètre	100mm	
Rue	du Général de Lattre de Tassigny	
Position	-	
Epaisseurs cumulées	Photo	Descriptif des couches
		n° ép granulo descriptif
		Etat de surface
6,5

- Revêtement en enrobé EB10 de 6,5 cm d'épaisseur, enrobé ouvert,
- Support / Assise en matériaux granulaires concassés (SGn) GNTc et d'épaisseur indéterminée,
- Carotte en état « Sain »,
- Absence de fibres d'amiante sur l'échantillon prélevé,
- Teneur en HAP négligeable (**11 mg/kg**) sur l'échantillon considéré.

15		
20		
25		
30		
35		
40		
45		
50		
Résultats des analyses de recherche amiante et HAP		
n° couche	Résultat amiante	Teneur en HAP (mg/kg MS)
1	<b>NEGATIF</b>	<b>11</b>

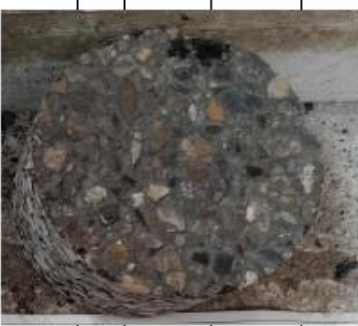
Echantillon LR	E20-0783						
N° carotte	S1						
Diamètre	100mm						
Rue	du Général de Lattre de Tassigny						
Position	-						
Epaisseurs cumulées	Photo			Descriptif des couches			
				n°	ép	granulo	descriptif
				Etat de surface			
6,0

- Revêtement en enrobé EB10 en 1 couche de 5 cm d'épaisseur, enrobé ouvert,
- Assise et couche de forme intégrées en matériaux graveleux 0/70 de classe C1B4 selon la norme NF P 11-300 (SGn), reconnus sur environ 80 cm d'épaisseur,
- Support, sol en place en matériaux loessiques graveleux de classe A1/B5-B6 selon la norme NF P 11-300 reconnus jusqu'en fin de sondage, d'épaisseur  $\geq 20$  cm.
- État des matériaux liés « mauvais »,
- Absence de fibres d'amiante,
- Pas de réaction au Pak Marker (HAP ~négatif) et teneur en HAP peu significative (**28 mg/kg**) pour l'échantillonnage réalisé,
- Pas d'arrivée d'eau,
- Fin de sondage par arrêt volontaire à environ 1 mètre de profondeur.

Résultats des analyses de recherche amiante et HAP							
n° couche	Résultat amiante			Teneur en HAP (mg/kg MS)			
1	<b>NEGATIF</b>			<b>28</b>

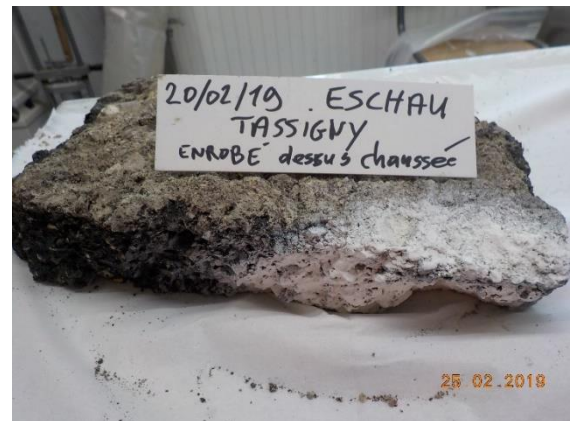
Echantillon LR	E19-1140									
N° carotte	S1 couche 1									
Diamètre	-									
Rue	de Latrre de Tassigny									
Position	-									
Epaisseurs cumulées	Photo	Descriptif des couches								
		n°	ép	granulo	descriptif					
6.0

- Revêtement en enrobé EB10 en 1 couche de 11 cm d'épaisseur (6 cm prélevés), enrobé ouvert,
- Assise et couche de forme intégrées en matériaux graveleux 0/60 de classe C1B3 selon la norme NF P 11-300 (SGn), reconnus jusqu'en fin de sondage d'épaisseur  $\geq 100$  cm,
- Support, remblais de nature et d'épaisseur indéterminée.
- État des matériaux liés « mauvais »,
- Absence de fibres d'amiante,
- Pas de réaction au Pak Marker (HAP ~négatif) et teneur en HAP négligeable ( $< 8$  mg/kg) pour l'échantillonnage réalisé,
- Pas d'arrivée d'eau,
- Fin de sondage par arrêt volontaire à environ 1 mètre de profondeur.

Etat de surface								
		1	6.0	0/10						
<p>Résultats des analyses de recherche amiante et HAP</p> <table border="1"> <thead> <tr> <th>n° couche</th> <th>Résultat amiante</th> <th>Teneur en HAP (mg/kg MS)</th> </tr> </thead> <tbody> <tr> <td>1</td> <td><b>NEGATIF</b></td> <td><b>&lt;8.0</b></td> </tr> </tbody> </table>					n° couche	Résultat amiante	Teneur en HAP (mg/kg MS)	1	<b>NEGATIF</b>	<b>&lt;8.0</b>
n° couche	Résultat amiante	Teneur en HAP (mg/kg MS)								
1	<b>NEGATIF</b>	<b>&lt;8.0</b>

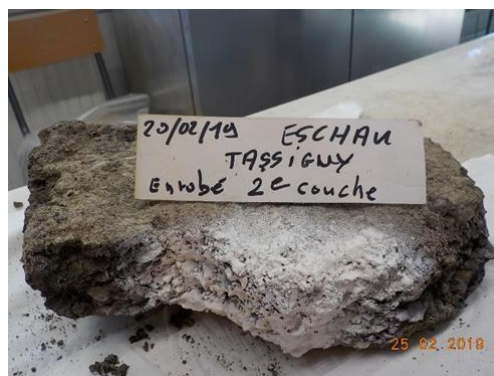
Echantillon LR	E19-1141	
N° carotte	S1 couche 2	
Diamètre	-	
Rue	de Latre de Tassigny	
Position	-	
Epaisseurs cumulées	Photo	Descriptif des couches
		n° ép granulo descriptif
		Etat de surface
6.0

- Revêtement en enrobé EB10 en 1 couche de 11 cm d'épaisseur (6 cm prélevés), enrobé ouvert,
- Assise et couche de forme intégrées en matériaux graveleux 0/60 de classe C1B3 selon la norme NF P 11-300 (SGn), reconnus jusqu'en fin de sondage d'épaisseur  $\geq 100$  cm,
- Support, remblais de nature et d'épaisseur indéterminée.
- État des matériaux liés « mauvais »,
- Absence de fibres d'amiante,
- Pas de réaction au Pak Marker (HAP ~négatif) et teneur en HAP négligeable ( $< 8$  mg/kg) pour l'échantillonnage réalisé,
- Pas d'arrivée d'eau,
- Fin de sondage par arrêt volontaire à environ 1 mètre de profondeur.

Résultats des analyses de recherche amiante et HAP		
n° couche	Résultat amiante	Teneur en HAP (mg/kg MS)
1	<b>NEGATIF</b>	<b>&lt;8.0</b>

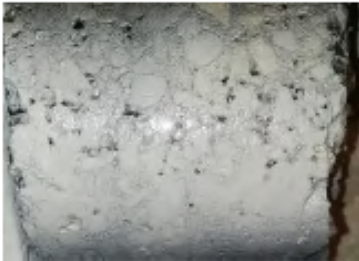
N° carotte	C2				
Diamètre	100mm				
Rue	de la Paix				
Position	-				
Epaisseurs cumulées	Photo	Descriptif des couches			
		n°	ép	granulo	descriptif
		Etat de surface		Lisse	
8.5

- Revêtement en enrobés, en 1 couche, un enrobé EB10 de 8,5 cm d'épaisseur, enrobé ouvert,
- Support / Assise en matériaux granulaires roulés (SGn) GNTr et d'épaisseur indéterminée,
- Carotte en état « Sain »,
- Absence de fibres d'amiante sur l'échantillon prélevé,
- Teneur en HAP négligeable (**8,4 mg/kg**) sur l'échantillon considéré.

1	8.5	0/10	Ouverte
10					
15					
20					
25					
30					
35					
40					
45					
50					
Résultats des analyses de recherche amiante et HAP					
n° couche	Résultat amiante	Teneur en HAP (mg/kg MS)			
1	<b>NEGATIF</b>	<b>8.4</b>

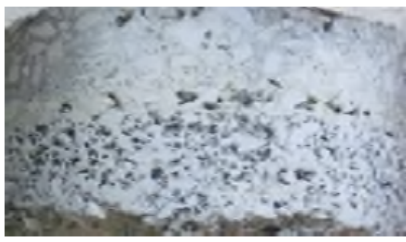
N° carotte		C3			
Diamètre		100mm			
Rue		du 27 Novembre			
Position		-			
Epaisseurs cumulées	Photo	Descriptif des couches			
		n°	ép	granulo	descriptif
		Etat de surface			
3.0

- Revêtement en 2 couches d'enrobés, EB10 de 3 cm d'épaisseur, enrobé ouvert, collé sur un enrobé EB10 de 5 cm d'épaisseur, enrobé ouvert,
- Support / Assise en matériaux granulaires roulés type GNT1 (SGn) et d'épaisseur indéterminée,
- Carotte en état « Mauvais », interface collée,
- Absence de fibres d'amiante sur l'échantillon prélevé,
- Teneur en HAP significative (**190 à 220 mg/kg**) sur l'échantillonnage considéré.

<b>Résultats des analyses de recherche amiante et HAP</b>					
n° couche	Résultat amiante	Teneur en HAP (mg/kg MS)			
1	<b>NEGATIF</b>	<b>220</b>			
2	<b>NEGATIF</b>	<b>190</b>

<b>Réemploi</b>	Oui à froid et à chaud	Oui à froid et à chaud	Oui à froid et à chaud	À froid uniquement	À froid uniquement	À froid uniquement

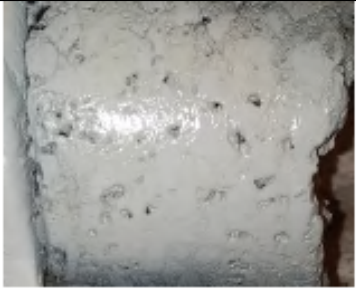
N° carotte	C3					
Diamètre	100mm					
Rue	de la 1ère Division Blindée					
Position	-					
Epaisseurs cumulées	Photo	Descriptif des couches				
		n°	ép	granulo	descriptif	
		Etat de surface		Lisse		
6.0

- Revêtement en 1 couche, un enrobé EB10 de 6 cm d'épaisseur, enrobé ouvert,
- Assise en matériaux granulaires concassés type GNTc (SGn) et d'épaisseur indéterminée,
- Carotte en état « Sain », interface collée,
- Absence de fibres d'amiante sur l'échantillon prélevé,
- Teneur en HAP négligeable (<8 mg/kg) sur l'échantillonnage considéré.

1	6.0	0/10	Ouverte
<b>Résultats des analyses de recherche amiante et HAP</b>						
n° couche	Résultat amiante	Teneur en HAP (mg/kg MS)				
1	<b>NEGATIF</b>	<b>&lt;8.0</b>

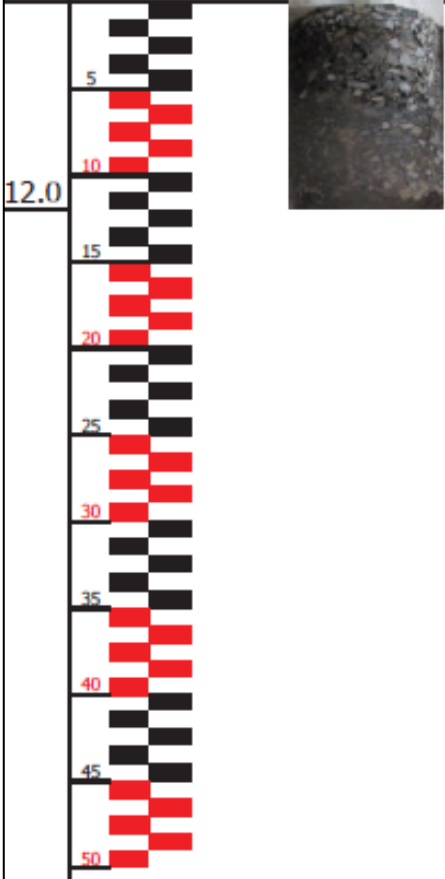
Echantillon LR	E19-5312				
N° carotte	C3				
Diamètre	100mm				
Rue	du Général de Gaulle				
Position	-				
Epaisseurs cumulées	Photo	Descriptif des couches			
		n°	ép	granulo	descriptif
		Etat de surface			
5

- Revêtement et assise (Base) intégrés en 1 couche, un enrobé EB10 de 12 cm d'épaisseur, enrobé ouvert,
- Support / Assise en matériaux granulaires concassés type GNTc (SGn) et d'épaisseur indéterminée,
- Carotte en état « Mauvais », enrobé ouvert,
- Absence de fibres d'amiante sur l'échantillon prélevé,
- Teneur en HAP négligeable (<8 mg/kg) sur l'échantillonnage considéré.

1	12.0	0/10	Ouverte
10					
12.0					
15					
20					
25					
30					
35					
40					
45					
50					
Résultats des analyses de recherche amiante et HAP					
n° couche	Résultat amiante	Teneur en HAP (mg/kg MS)			
1	NEGATIF	<8.0
